我が国の道路周辺に造成されたビオトープの実態分析とHEPによる環境評価に関する研究*

The Study on the Circumstance Analysis of Biotopes created around Roadside and Assessment by HEP*

伊東英幸**

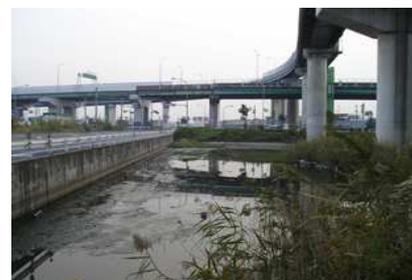
写真-1 名古屋西JCT

ビオトープは、一般的にICのループ内や、PA、SA、JCTのオープンスペースに造成され、調整池や既存の水路を改良して主に水辺の生物が生息できる空間として整備されている。これらの造成目的は、自然環境量の増加であり、道路周辺での何らかの生物が生息することを期待して造成されている。写真-1は、調整池を改良して造成された名古屋西JCTのビオトープである。水辺環境の創造以外にも学識経験者のアドバイスを基に、エコアップ装置の設置なども行っている。

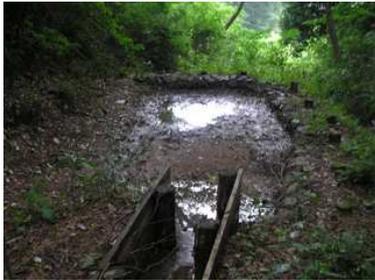
写真-2 トウキョウサンショウウオの人工産卵池

る。対象とする生物種は、地域固有種、貴重種、地方自治体や環境省のレッドデータブックに登録されている生物種となっている。写真-2は圏央道のトウキョウサンショウウオの人工産卵池である。トウキョウサンショウウオは環境省などのレッドデータブックで絶滅の恐れのある地域個体群として指定されており、道路事業によって繁殖環境への影響の可能性があったため、産卵環境の増強を行っている。

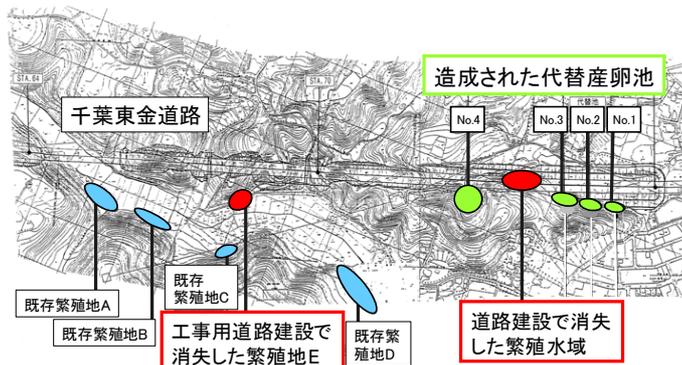
図-1 消失した繁殖環境と代替産卵池の位置

千葉東金道路の建設により、トウキョウサンショウウオの繁殖水域が消失するため、平成元年に環境アセスメントが実施された。その結果、道路建設によるトウキョウサンショウウオに与える影響は少ないと判断されたが、千葉県知事の意見の中で地域自然環境特性を考慮した保全対策の要望が出された。そこで、日本道路公団が道路建設により消失するトウキョウサンショウウオの繁殖水域および繁殖地E（図-2）に対し、道路周辺の私有地を買い取り代替産卵池No. 1からNo. 4の造成を計画した。しかし、これらの代替産卵池の完成は工事開始から3年掛かると判断されたため、繁殖水域が消失する工事期間中は、仮の繁殖池を平成6年に造成し、一時的にトウキョウサンショウウオの産卵環境を確保した。工事終了後、トウキョウサンショウウオの保全対策を目的として平成8年に代替産卵池（写真-3）を、

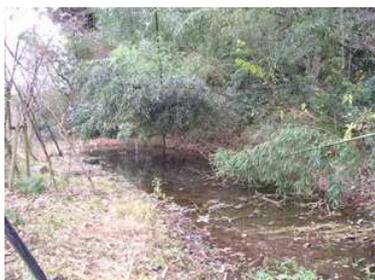
写真-3 造成された代替産卵池 (No. 2)

隣接して4箇所造成した。トウキョウサンショウウオの生態条件を考慮し、斜面との連続性や、水域と陸域の移動が容易となるように工夫がされている。繁殖期には産卵池の清掃などの維持管理が行われ、路線全体の追跡調査が5年ごとに実施されている。また、繁殖状況の確認は毎年実施されている。

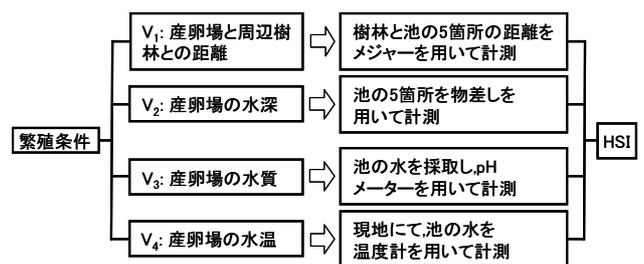
図-2 繁殖条件と調査内容

トウキョウサンショウウオのHSI値を算出するために、現地調査を平成16年3月16日に行った。現地調査の内容を図-2に示す。面積は産卵池の設計図や、現地調査を基に算出した。なお、トウキョウサンショウウオの繁殖条件とHSIモデルは、田中ら¹⁾²⁾の研究を参考とした。

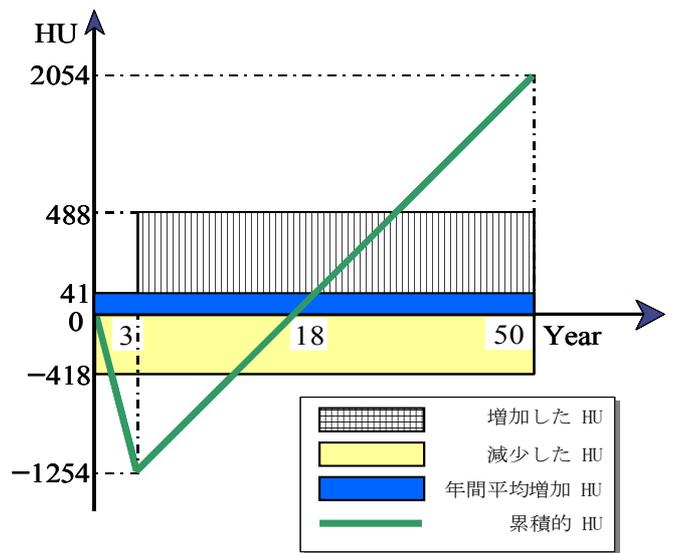
図-3 各HUの経年変化

累積的HUの算定結果を図-3に示す。人工産卵池のベースラインについては、将来、保全地域に指定される可能性があることから、現状を維持するとして設定した。分析結果より、千葉東金道路の事業実施により年間418HU損失するが、代替産卵池の造成により年間488HU得られる。そのため、事業開始から18年目に累積的HUが0となり、no-net-loss（質や環境量が事業を実施しない場合と同じレベルである状態）となった。また、代替産卵池を造成したことにより、2054HUのnet-gain（HUが代償ミチゲーション実施前より上回る状態）となり、造成前と比較して環境量が増加した結果となった。

道路事業実施前の環境と、代償措置として造成された代替産卵池を比較すると、代替産卵池が事業実施前とほぼ同じ質の環境でかつ、代償面積が若干大きいことから累積的HUの値が上回る結果となった。したがって、HEPを用いたことで環境を定量的に評価することが可能となり、この千葉東金道路の周辺に造成された人工産卵池は代償ミチゲーションとして考えた場合、成功した事例であると評価できた。
