車両挙動に着目した地区内小交差点における一時停止対策の効果分析*

Effects by Treatments for Small Junctions with Stop Sign Control Using Vehicles' Behavior Analysis

山中英生**・古賀礎州***・河津孝典****

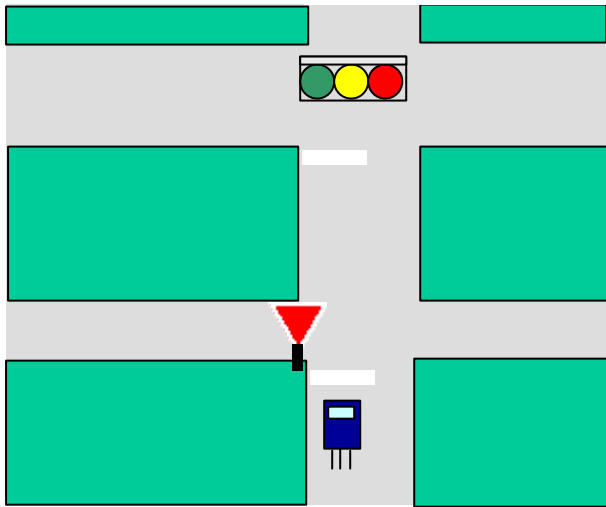
図 - 3 先急ぎ不停止現象

この WS で交通が集中する地区中央の 2 箇所の交差点での危険挙動が参加者の着目を集めた。図 - 3 のように一時停止規制があるのに、国道の信号機が青を現示しているとき、一時停止をしない車が多いとの指摘が多くあった。すなわち、国道への進入を急ぐあま

りに上佐古の交差点で一時停止を忘れるという現象と考えられる。大学はこれを先急ぎ不停止と名付けた。

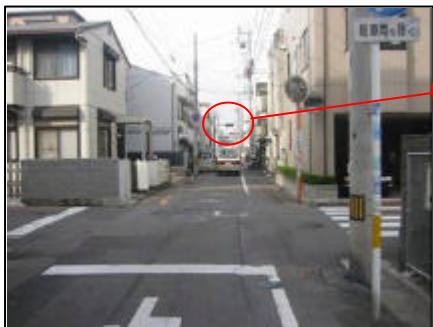
図 - 6 事前 (交差点 A)

フェイズ1：交差点手前からの先急ぎ不停止防止のため、A交差点(図-6)の国道側信号機を下方に14度傾け、青信号シェードを15.5cm延長し青信号のランプ前にルーバーを取り付けた(図-7)。

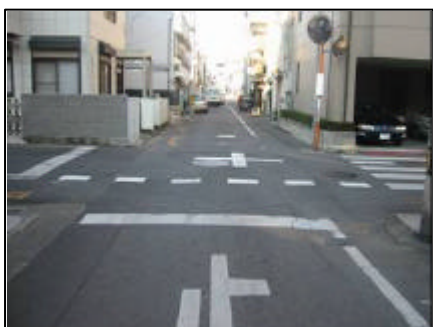
図 - 8 フェーズ 2
クロスマーク・ドットライン

フェイズ2：ドットラインと交差点を明示するクロスマークを設けた(図-8)。A, B交差点に実施した。

図-11は、全サンプルでの挙動パターンのフェイズ変化を示している。A交差点では最も危険な高 高の挙動割合が減少し、次に危険な高 中の割合は一旦増加したが、最終フェイズで減少するなど施策効果が見られる。B交差点も高 高の挙動が減少するなど同様である。なお、急減速する高 低の割合はフェイズ2、3で増加している。ドットラインで停止位置が交差点内になり、かつ明確になったことが原因といえる。

車両挙動に着目した地区内小交差点における一時停止対策について、WSで挙げられた対策は効果があった。特にドットライン、クロスマークは大きな効果が見られた。青現示時の対策についてはさらに検討の必要があると考えられる。調査に協力を得た徳島市道路建設課、上佐古どおり沿道の方々、徳島県警、各位に謝意を表す。

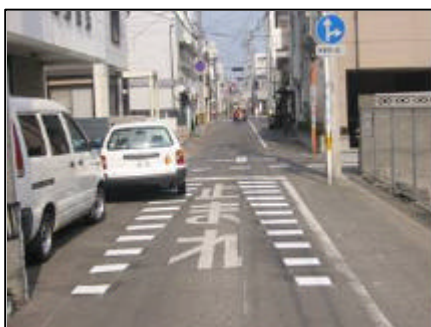
図 - 9 フェーズ 3 一時停止表示改良

フェイズ3：一旦停止標示の改良を行った(図-9)。これもA, B交差点に実施した。
