# 路側帯拡幅のための中央線抹消施策の効果に関する研究\*

## A Study on the Safety Measure by Downgrading the Local Collector Street without Sideway \*

橋本 成仁\*\* 小倉俊臣\*\*\* 伊豆原浩二\*\*\*\*

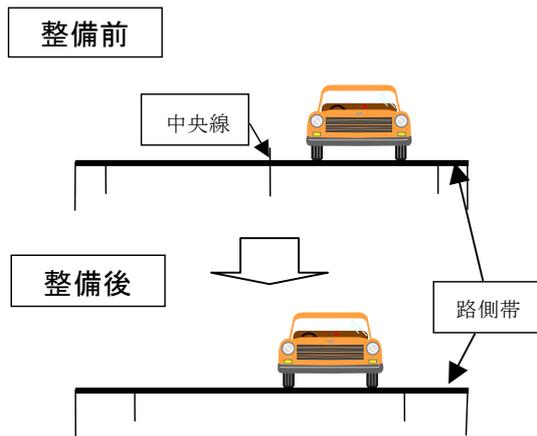
この施策は図1で示すような整備イメージであり、以下のような目的が挙げられている。

- 歩行者・自転車の走行環境向上
- 中央線の抹消による自動車ドライバーの緊張感向上による走行速度の抑制
- 通過交通量の削減
- 出会い頭事故の削減

図1 中央線抹消路側帯拡幅施策のイメージ

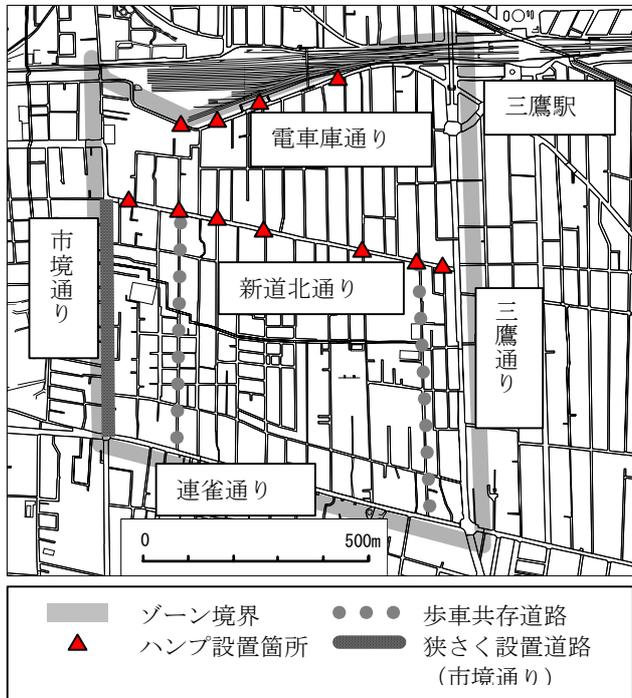
図2 三鷹市コミュニティ・ゾーンの概要

三鷹市コミュニティ・ゾーンは平成8年に整備されたコミュニティ・ゾーンのモデル地区であり、これまでもコミュニティ・ゾーン全体での整備効果については検討されてきた地区である<sup>4)</sup>。このゾーンの中央部を東西に貫く新道北通りは道路幅員8m

の空間に北側には1.5m幅員の歩道が整備されており、6mの車道部と南側に0.5m幅員の路側帯が存在していた。

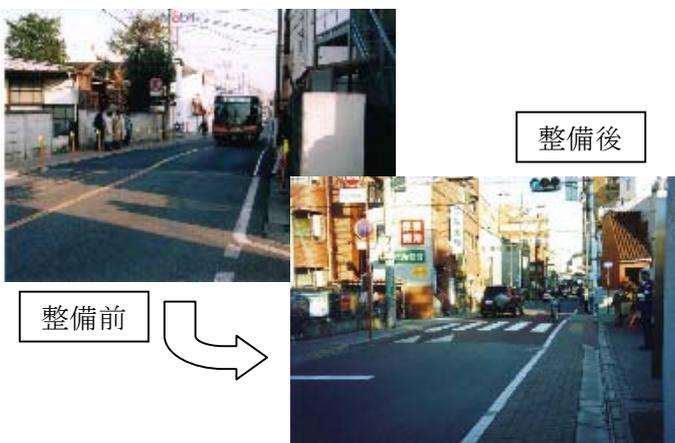
この通りを整備し、下の図3の様に、中央線を抹消し、車道部を5m幅員とすることにより、路側帯を1m拡幅した。また、この通りにはハンプも設置された。

図3 新道北通りの整備前後の様子

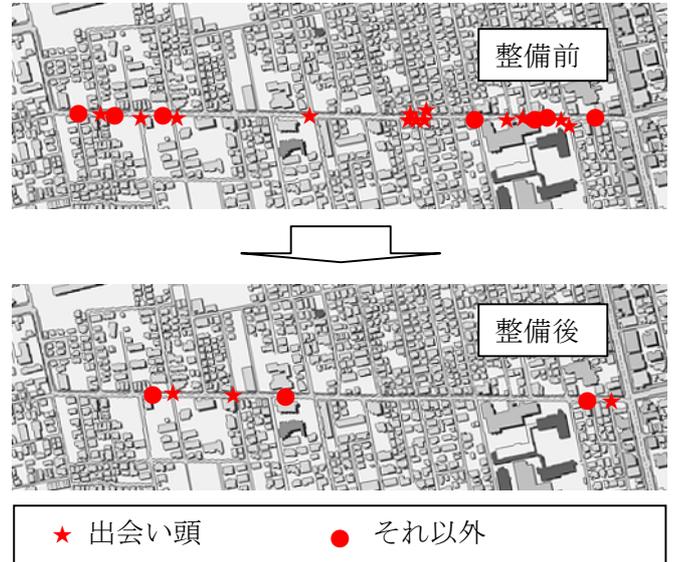
図4 新道北通りの整備前後での人身事故の変化

この通りの整備による交通事故（人身事故）の事前事後変化を示したものが表1である。2年間に人身事故全体の数は21件→5件と減少しているが、中でも出会い頭の交通事故の減少が大きな割合を占めていることが分かる。

この出会い頭事故の削減は路側帯の拡大が大きく影響していると考えられる。

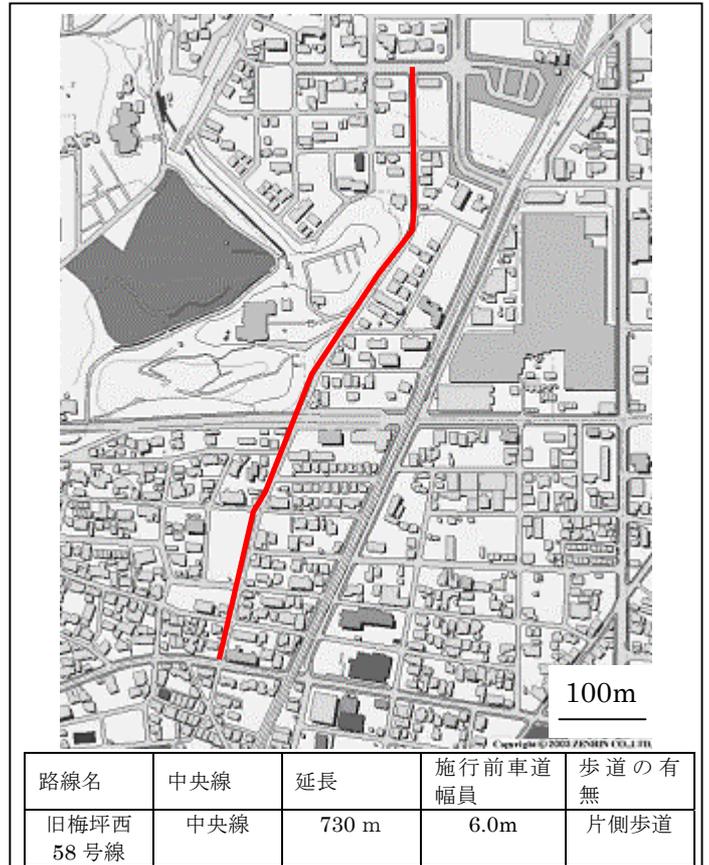
図7 調査対象路線の状況(梅坪西58号線)

この路線は国道153号線と並行する地区内の道路であるが、市内の居住者には通過交通路線として認識されている路線である。この路線の特徴として、片側歩道があるということが挙げられる。よって、ここでの整備においては中央線を抹消を行い、歩道のない側の路側部を1m拡幅する整備を行っている。

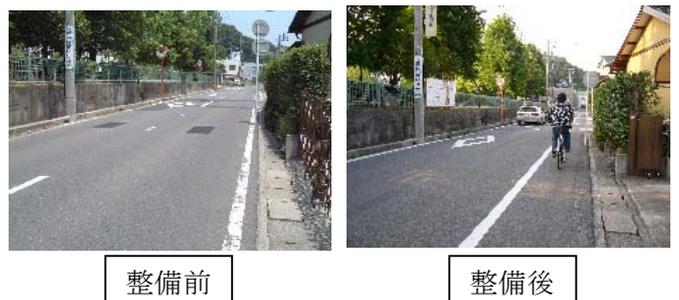
図8 梅坪西58号線の整備前後の様子

その結果、路側帯部分は0.5m→1.5mへと幅員が広がり、自転車や歩行者の歩行環境が大幅に向上している。

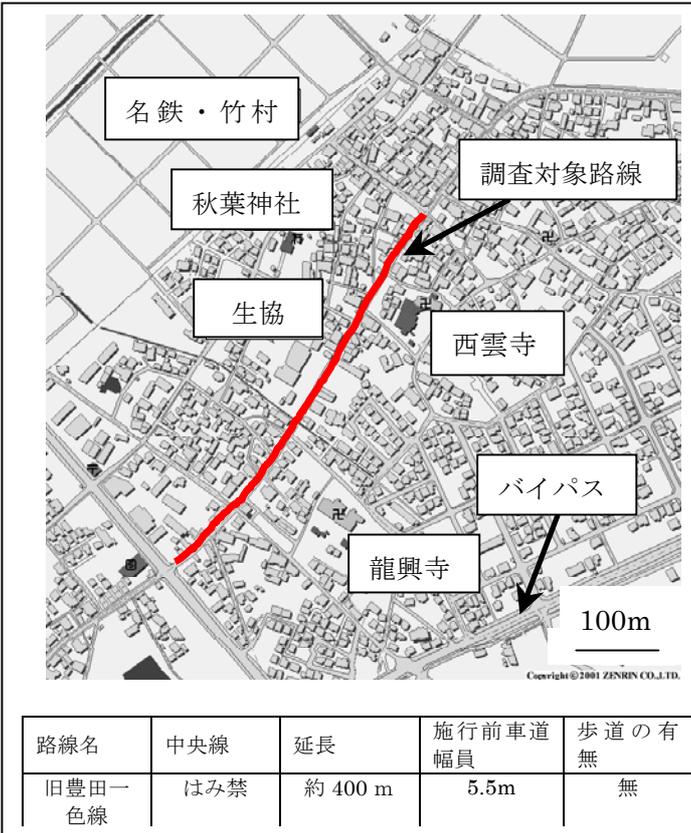
図5 調査対象路線の状況(旧豊田一色線)

この路線は旧県道であり、沿道には集落が発展しており、農協系の生協も存在する。さらに、この道路は通勤通学で駅に移動する際に多く利用される路線でもあり、地域にとっては生活幹線という位置づけである。また、既に交通機能の中心はバイパスに移っており、この道路は、よりローカルな生活幹線としての役割を受け持つ道路となることが求められている。また、朝夕の時間帯以外では歩行者の多くが高齢者という状況もあり、安心して歩ける歩行空間の確保が急務となっている。

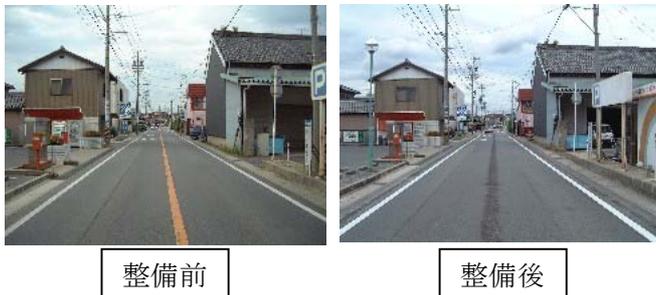
図6 旧豊田一色線の整備前後の様子
