# ノーガード電停の対策に関する取組み\*

## Solution to the Problems of the Streetcar Stops with No Safety Barriers\*

このような背景の中、高知県、高知工科大学地域 ITS 社会研究センターおよび民間企業の産学官の連携によって、電停に電車が接近していることをセンサーで感知しライトアップするとともに、電停に接近する車両に対して警告を表示するシステムを開発した。本論文ではこのノーガード電停システムおよび東新木電停における導入効果に関して報告する。

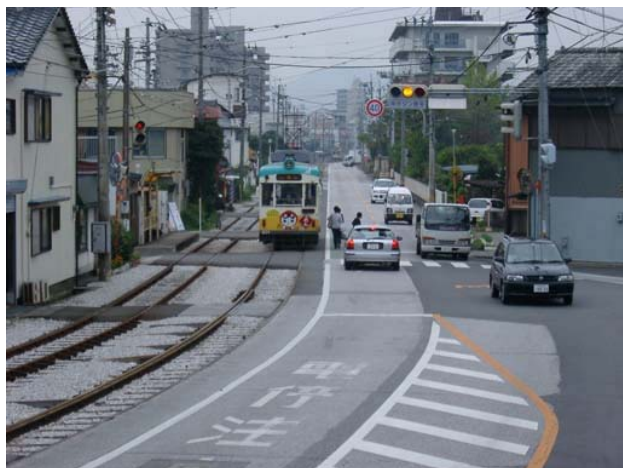
図-1 ノーガード電停の例

このような中、高知県においては島状の安全地帯や防護柵がない、道路に白線やカラー舗装で表示をただけの平面電停（以下「ノーガード電停」と記す）が多く残っている。現在高知県の路面電車には 153 箇所の電停があり、その内の 34 箇所がノーガード電停である。

そこで ITS 技術を用いたノーガード電停対策が採用された。図 1 としてノーガード電停の例を示す。また図 2 としてノーガード電停対策の概略図、図 3 として東新木におけるノーガード電停対策の

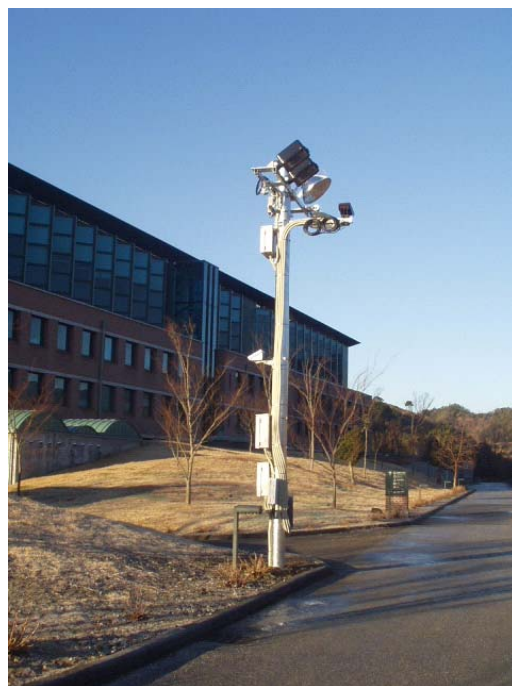
図-4 構内実験装置

電車が接近したことを自動検知する方法を事前検討するために構内に図4の様なオーバークラス式の装置を設置し実験を行うと共に、情報設置板の設置位置に関する視認距離などを検討した<sup>2)</sup>。
