# 交通バリアフリー基本構想に基づくサインシステム整備指針の策定による

## 円滑な乗り継ぎ経路の確保に関する考察 - 豊中市千里中央駅を事例に - \*

Promoting easily accessible transit routes by the Sign System Guide Line of Senri-Chuo station based on the Barrier-free Transportation Scheme of Toyonaka-city\*

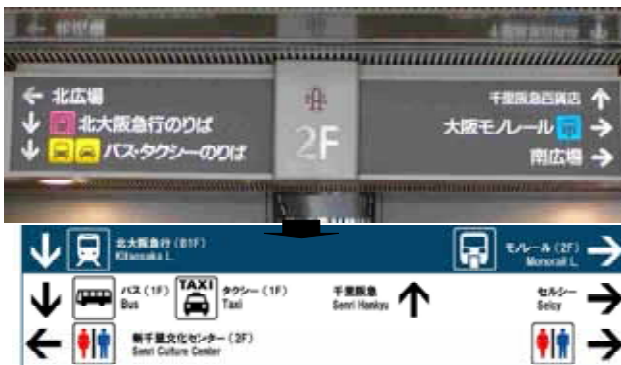
図 - 6 表示面モデルの例

誘導サインの表示面に関しては、表示面モデルの例を示し、各事業者がサインを整備する際の参考とするものとした。
