路上作業エリアの交通事故要因と対策手法に関する基礎的研究*

Traffic accident factor and measures technique of road work area *

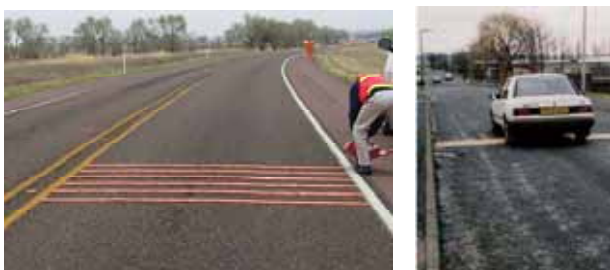
写真-1 ランブルストリップス（左:アメリカ¹⁾）と THUMPS（右:イギリス²⁾）

アメリカでは、運転者が路上作業エリアに進入した時の注意喚起と速度抑制を目的として、取り外し可能なランブルストリップスの設置が推進されている(写真-1左)。これは、中央線や車道外側線付近に用いる通常のランブルストリップスを路上作業エリアに応用したものである。カンザス州交通省は、車線の閉鎖を必要とする2車線以上の道路での路上作業時には、走行車線にこのランブルストリップスを設置することと規定している。

イギリスでは、路上作業エリアでの速度抑制手法の一つとして、“THUMPS”と呼ばれる熱による加工がしやすい新しいタイプのハンプの設置が推進されている(写真-1右)。このハンプは設置・撤去が簡単にでき、従来のハンプと比較し高低差がないため騒音は小さい。

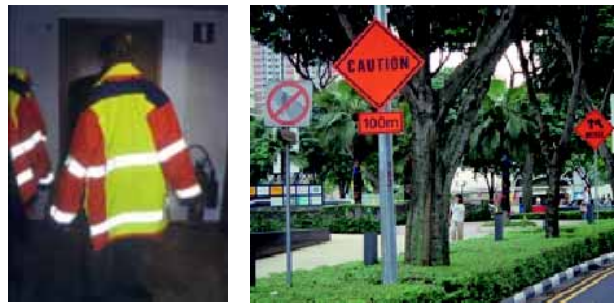
写真-2 安全ベスト（左:スウェーデン³⁾）とオレンジ系高輝度標識（右、シンガポール⁴⁾）

スウェーデンでは、「路上作業エリアでの安全性向上のためのマニュアル」を作成しており、その中で、路上作業員の視認性向上に関する指針が述べられている。具体的には、路上作業員は道路利用者から明確にその存在を認識できるように視認性の高い安全ベストを着用する必要があるとしている。オレンジ色と蛍光の緑色や黄色の組み合わせの視認性が高いことが証明されており、側面部分がオレンジ色で胴体部分が黄色のものが一般的に使用されている(写真-2左)。また、夜間の視認性向上のために作業員ベストにはシルバー色のはっきりとした反射帯をつけることが要求されている。なお、全ての路上作業区域内やその前後区間で誘導を行う交通整理員は安全ベストの着用が義務づけられている。

路上作業の警告標識のデザイン・配置の基準設定に関して、アメリカやシンガポールでは、作業区間内の交通管理・規制指示の視認性向上を考慮した警告標識として、基本的には、オレンジ色のダイヤモンド型で、夜間の視認性を高めるために反射可能で高輝度な標識の使用を推進している（写真-2 右）。また、アメリカでは都市部、郊外部の地域によって、交通特性や作業区間の特徴を踏まえ、標示板の設置基準が異なっている。
