ドライビングシミュレータを活用した出会い頭事故のヒューマンエラー分析と対策の提案*

A Counter-measure for Crossing Collisions based on Analysis of Human Error using Driving Simulator *

宗広裕司**・山崎勲***・大門樹****・有住正人*****

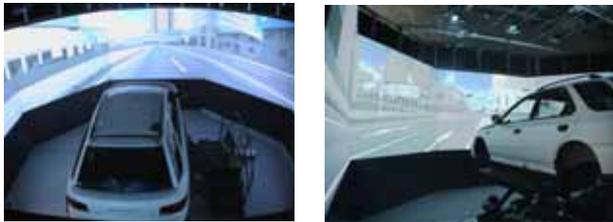
図-1 実験で使ったDSの概要

実験では図-1に示す慶應義塾大学のDS（慶應義塾大学・国土技術政策総合研究所 共同開発）を使用した。DSの映像スクリーンは前方、左右前方、左右側方、左右後方、後方からなる8画面で構成され、これらのスクリーンに対して10台の映像用プロジェクタから走行映像が投影された。運転席からのドライバーの視野角は360度で、左右サイドミラーおよびルームミラーは実車と同様な鏡面体を用いており、後方スクリーンの映像を間接的に捉えることができる方式であった。車載モニタはカーナビ用に市販されている7インチワイド型液晶ディスプレイで、スピーカーも搭載されており、ピープ音等の注意喚起音の呈示が可能であった。

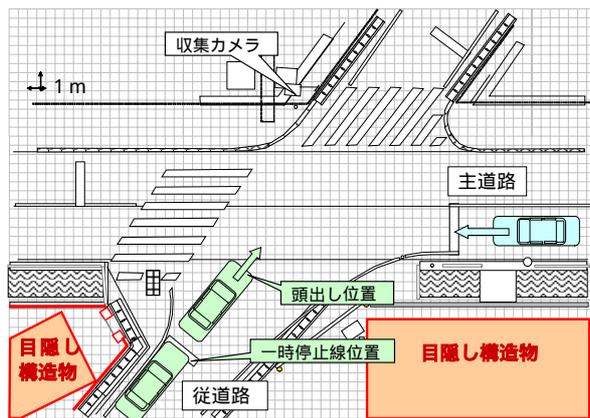
図-2 対象交差点の概要

本研究では、徳島大学と流通科学大学が以前より調査対象としていた兵庫県加古川地域の無信号小交差点を分析の対象とした。当該箇所は、交差角が約52°と鋭角であり、交差点隅にある建物や塀の影響で従道路側から進入する際の見通しが悪い交差点であった（図-2）。

交通量は、主道路が約2,500台/日に対して従道路は約3,700台/日と多く、地元の方が抜け道的に利用する道路であった。平成18年1月から2月にかけての50日間に渡り当該交差点にカメラを設置して車両挙動を観測したところ、出会い頭事故3件に加えて間一髪で衝突を免れたコンフリクト事象が11件も確認された⁴⁾。

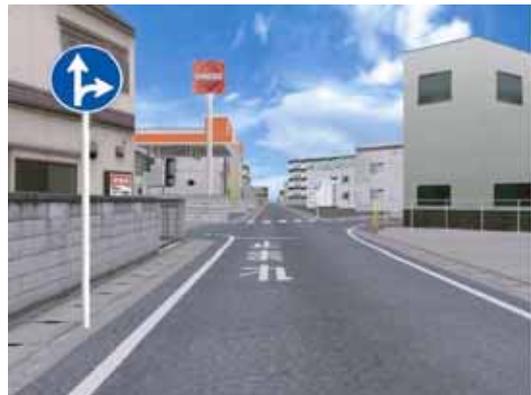
図-3 DS上での対象交差点の模擬映像

DS内に既に実装されていた仮想住宅街の2箇所を図3に示す交差点を設置した。本研究では、事故やヒヤリ・ハット発生時のドライバー挙動を収集するため、被験者には従道路を走行させて、主道路右から接近する交差車両との事故やヒヤリ・ハット事象を収集することとした。走行シナリオは、主道路右から1台だけ車両が接近するもの（シナリオ1）と、先に主道路左から交差車両を2台通過させ、被験者の注意を左側にそらした直後に右から車両を接近させ、ヒヤリ・ハットが発生し易くするもの（シナリオ2）で実施した。但し、一度ヒヤリ・ハット体験をした被験者は、その後慎重な走行になることが十分予想されたため、ヒヤリ・ハットデータの収集は一人一回までとした。

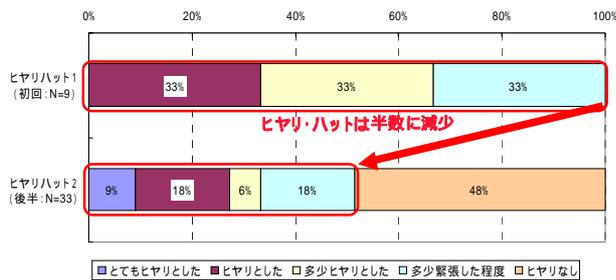
図 5 ヒヤリ・ハットの発生状況

前述の実験シナリオでの走行により、42走行中26例のヒヤリ・ハット（うち7例は接触事故）を収集できた。また、本番初回走行では全員がヒヤリ（多少緊張した程度も含む）としているが、本番2回目以降の走行ではヒヤリ・ハット発生は半数に減少している（図 5）。

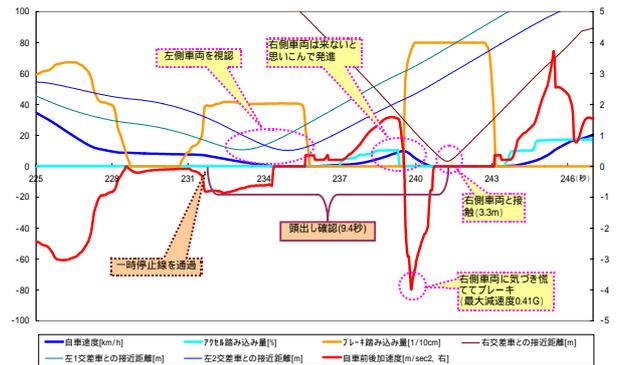
図 6 ヒヤリ・ハット発生時のドライバー挙動例

交差点発進時にヒヤリ・ハットを体験したドライバーの挙動例を図 - 6 に示す。ここでは、一時停止線を越えてから交差点通過のための発進を開始するまで（ただし交差車両がある場合にはその通過まで）を「頭出し確認」行動と定義した。この被験者は、頭出し確認の前半部分で左側車両に気を取られ、右側車両の接近はないも

のと思い込み、右側を十分に確認せず発進を開始した。発進直後に右側車両に気づいたため、慌てて急制動を行い一瞬で接触を免れたヒヤリ・ハットの典型例である。

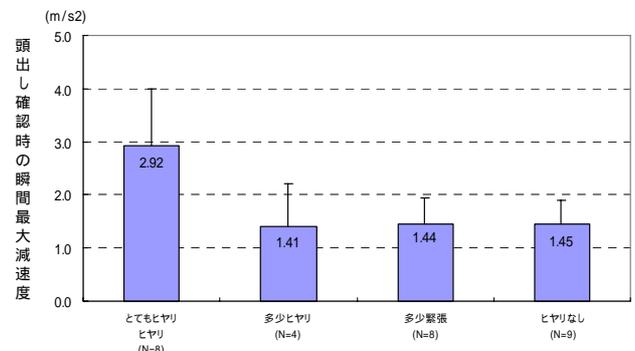
図 7 ヒヤリ・ハット程度別の最大減速度

次に、主観的かつ心理的な指標であるヒヤリ・ハット発生有無を客観的観測データで把握可能か否か検討した。ここで、頭出し確認時に発生した最大減速度をヒヤリ・ハット程度別に整理した（図 - 7）。ヒヤリ度別に最大減速度の平均は変わらないとの帰無仮説に対して1元配置の分散分析を行った結果、1%有意で平均に差があることが確認できた。これより、徐行による頭出し確認時に大きな減速度（例えば0.2G以上）が発生している場合には、通常は経験しにくい大きなヒヤリ・ハットを体験している可能性が高いと推測される。

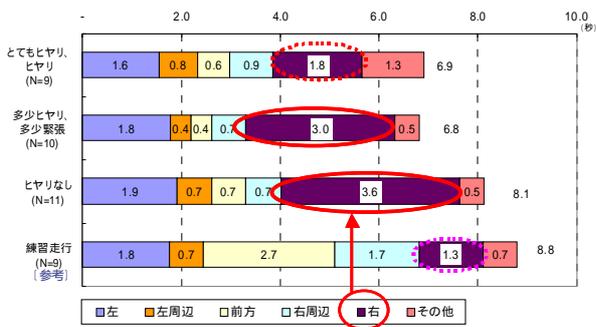
図 8 頭出し確認時の方向別平均視認時間

頭出し確認時の視認方向を5方向（前方、右周辺、右、左周辺、左）に区別して収集し、ヒヤリ・ハット程度別に方向別視認時間を図 8 のように整理した。これより、「とてもヒヤリまたはヒヤリ」した場合は、交差車両が接近する右方向を視認する時間が明らかに少ないことから、ヒヤリ・ハットは交差車両に対する確認挙動が不十分な時に発生していることが推察できる。参考までに2回目の練習走行で当該交差点を通過したときの視認時間を比較すると、交差車両を発生させていないこと、道順を覚えることに集中していること等から、前方を視認する傾向が強く表れていると考えられる。

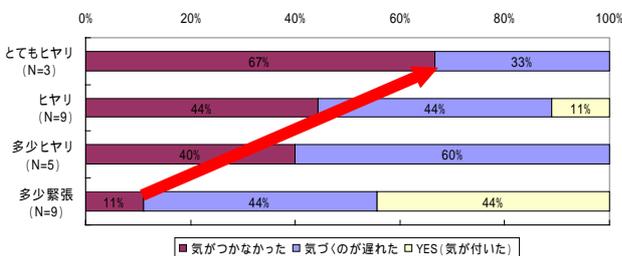
図 9 交差車両に対する認知エラー内訳

ヒヤリ・ハットを起こした被験者の認知エラー内訳は「気がつかなかった」と「気づくのが遅れた」で約8割に達し、交通事故統計データによる出会い頭事故の4分の3が安全不確認であることに近い内訳となった。また、ヒヤリ度別の認知エラー内訳をみると、ヒヤリ度が大きい被験者ほど「気がつかなかった」と回答する割合が高くなっている(図-9)。さらに、認知エラーの理由としてほぼ全員が「建物や柵などの陰で見えなかった」を挙げており、加えて過半数の被験者が「他のもの(左側車両)に注意していた」と回答していることから、複合的要因がエラーを助長しているものと推察される。また、「(交差車両の存在を)気にしなかった」という回答も3割程度あった。
