越流堤からの溢水による浸水被害地域における被災要因の実証的分析*

The Landuse Plan and the Flood Control Measures in the Flooded Area with an Overflow Levee *

小野田恵一**・家田仁***

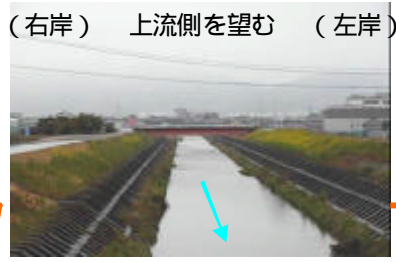
(b) 右岸堤が低い(左岸にある市街地(=旧大垣城下)を防護)

岐阜県大垣市は、揖斐川の右岸、東から西へ向けて標高が低くなる濃尾平野の最西端の低平地に位置し¹⁾、古くから水害防備のための輪中堤が築造され、市域全体に渡り輪中集落が分布、いわば「輪中の町」と言える。特に本研究で対象とする荒崎地区は、旧大垣城下の市街地中心部のさらに西、大谷川を挟んだ対岸に比較的近年になって開発された地域であり、かつては左岸の市街地を水害から守るための「遊水地」の意味合いを持ったことから、輪中堤がない集落が存在、また大谷川右岸は左岸に比して河川堤防が低く、さらに越流堤も存置され、浸水被害の温床となっていた(図-1中(a),(b)、表-1)。

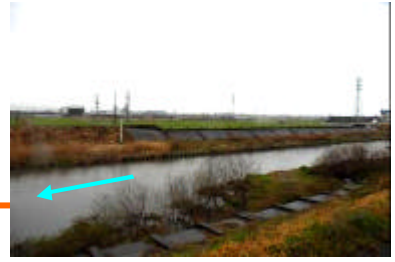
(a) 大谷川右岸に存置されている越流堤(左岸から望む)

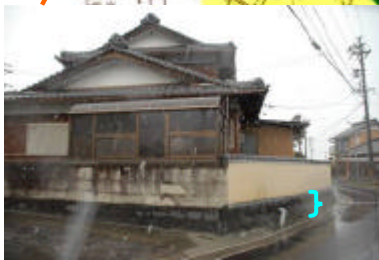
(d) 島町「本村」集落の住宅
(各戸とも石垣2段分の盛土)

島町一帯は輪中堤外にあり、基本的に当該地域の宅地化は水害防備上不利である。その中において、「本村」は図-5から読み取れる通り、西方の伊吹山地・養老山地から濃尾平野へ連なる緩扇状地の扇端の、特に等高線が南東に向かって凸型に突出している尾根筋にあたる微高地に立地していることが分かる。また現地踏査を行った結果、図-1中(d)のように、いずれの宅地も石垣約2段程度の盛土が施されていることが明らかになり、さらに標高が低い外縁部の宅地では、より高い盛土が施されていることも確認された。これらは都市計画上では明示的には規定されていないものの、各戸の自主的な立地上の工夫や対策が被害軽減に奏功したものとと言える。

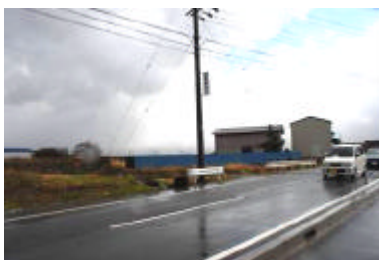
(e) 十六町輪中を横切る県道と出水時に閉鎖される陸閘

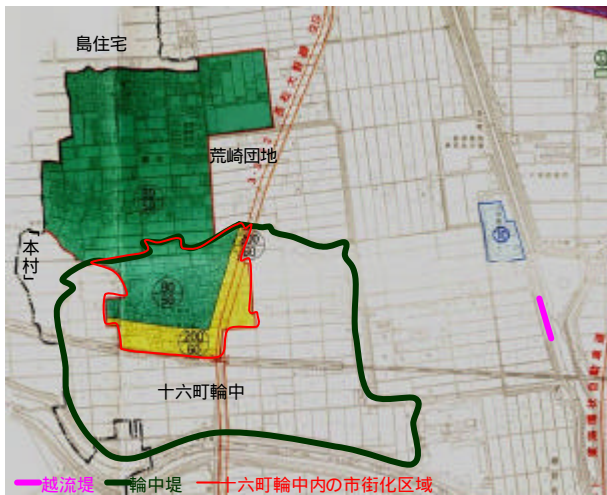
図-4 十六町輪中・島町における土地利用計画⁵⁾

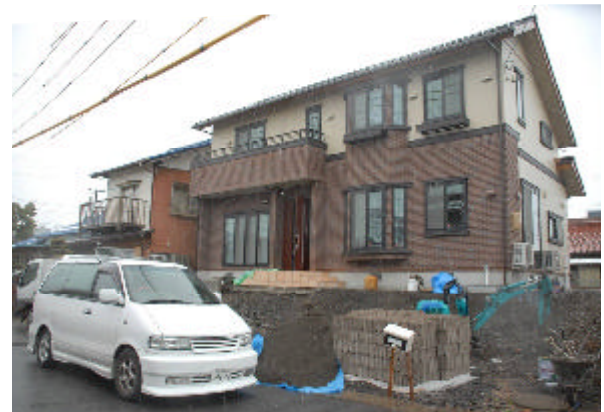
なお、島住宅においても、近年の建て替えにおいては盛土を施工した例(図-6、盛土高約1.5m)が、限定的ながら確認されている。

図-6 島住宅での建て替え時の盛土施工状況
