都市高速道路におけるサグ渋滞発生要因の微視的分析*

A microscopic analysis of causal factors for traffic congestion at a sag section of an urban expressway*

小宮粹史**・赤羽弘和***・竹平誠治****・草壁郁郎*****

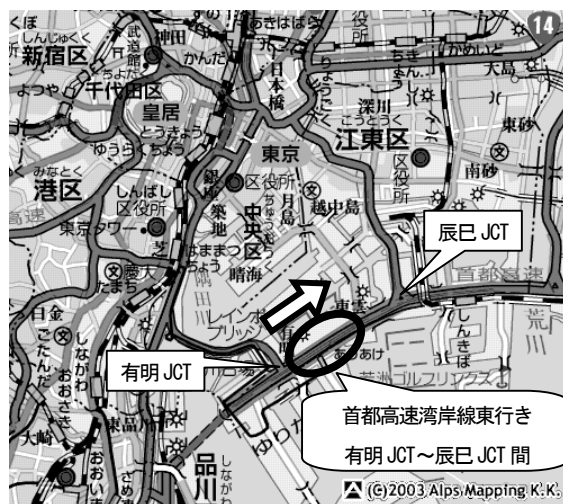
図-1 調査地点

2006年11月8日（水）午前8:00～午前11:00と11月9日（木）午前7:20～午前11:00の2日間に渡り、有明JCT～辰巳JCT間の約1.3kmの区間で調査を実施した。調査区間の模式図を図-1に示す。

- ・ 車線数は片側3車線、平面線形は直線である。
- ・ 下り勾配2.7%から上り勾配2.5%に変化するサグ部である。
- ・ 交通量は特に平日の朝にピークを示す。ピーク交通量は月曜には比較的低く、金曜には比較的高い。
- ・ 交通需要が高まると第3車線の車線利用率が最も高くなり、次いで第2車線、第1車線の順になる。
- ・ 大型車混入率が高い。

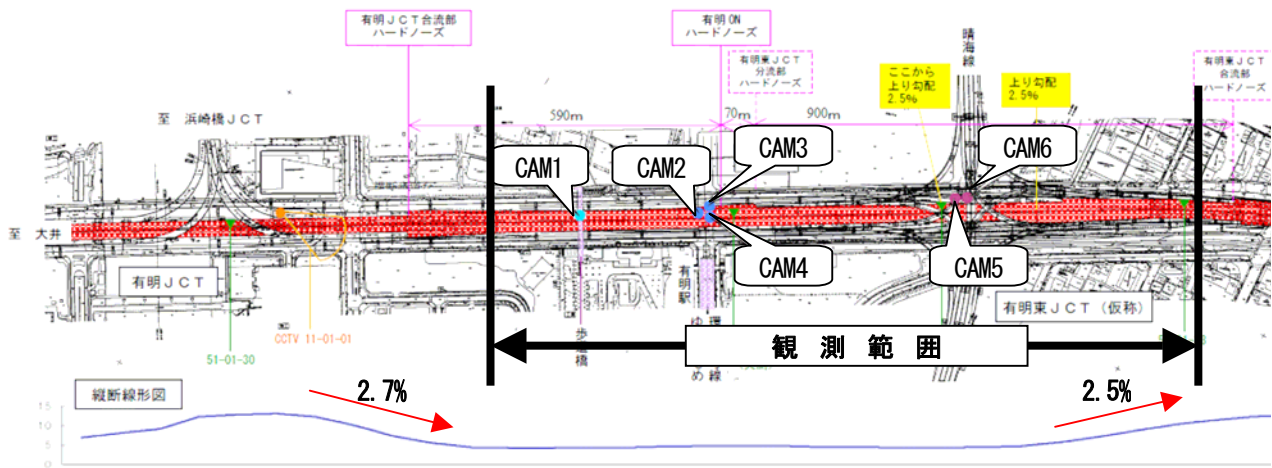
図-2 カメラ設置箇所の概略と観測範囲

図-2 に、6台のビデオカメラの設置箇所と観測範囲を示す。これらのカメラにはGPS信号に基づく時刻同期信号を入力し全カメラをフレーム同期させた。このほかにビデオ撮影範囲外も含めた空間的な速度変動を把握するため、GPSと加速度計を搭載したプローブ車も走行させた。

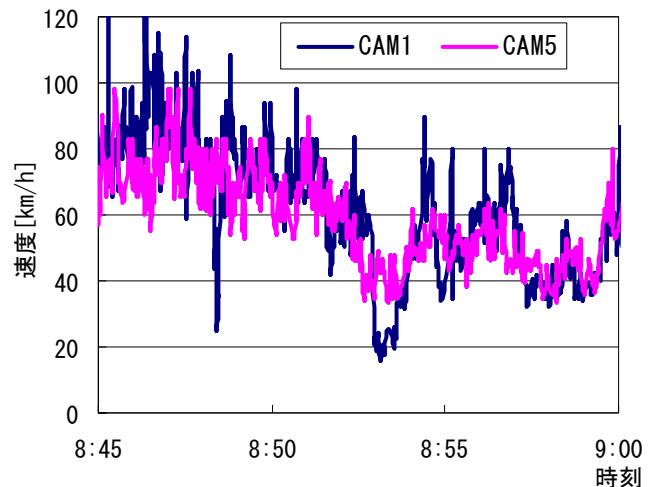
図-3 第3車線の走行速度の時間変動

解析対象時間の特定にあたり、ビデオ映像の目視により2断面通過時間差を求め、より詳細な速度変動を計測した。図-3と図-4には、CAM1とCAM5の撮影範囲内で計測した、それぞれ第3車線（右側車線）および第2車線（中央車線）の速度の時間変動を示す。

CAM1は有明JCT合流部付近、CAM5はそれより下流のサグ部が撮影範囲である。両図よりCAM1の速度低下はCAM5における減速の影響を受けて発生していること、第3車線よりも第2車線における速度が低下が先行していることがわかる。これらを考慮して、午前8:49:50を解析開始時刻とした。

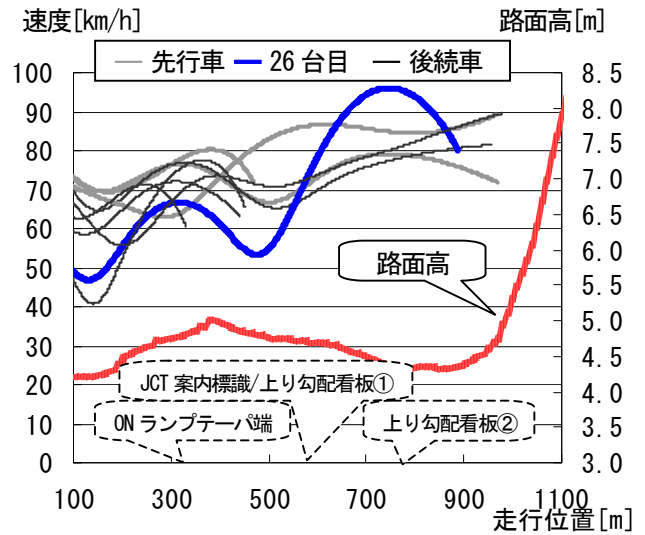
図-6 第3車線の走行速度の空間変動

図-6に第3車線の車両の走行位置と速度を用いて、走行速度の空間変動を示す。ビデオ観測範囲のうち上流側100mと上り勾配区間に相当する下流側900m以降では、解析開始時から26台目の通過車両が解析対象区間上流断面の下流300m付近から速度を低下させている。この特異な速度変動に影響をされ、後続車も速度低下を来しているため、26台目が車群先頭車の可能性が高いと推測できる。

第3車線において車群先頭車の先行車は上り勾配を伝える看板が視認出来るであろう地点から加速を始めていることが、図-6からわかる。車群先頭車は先行車に比べ低い速度から加減速を繰り返し、徐々に速度を上げている。上り勾配を伝える看板と同位置には、下流の辰巳JCTでの分岐案内標識がある。この地点から、常磐道・東北道方面へ向かう場合、9号線経由か中央環状線経由が想定できるが、どちらの経路上にも渋滞多発地点があり、当ジャンクション手前での情報板等による混雑情報を参考に経路決定するドライバーが多いものと考えられる。これが、勾配変化による速度変化を顕著に起こす車両の発生を助長し、隣接するジャンクションやオンランプからの合流車両の車線変更と相まって、減速波の伝播に拍車をかけているものと推測できる。

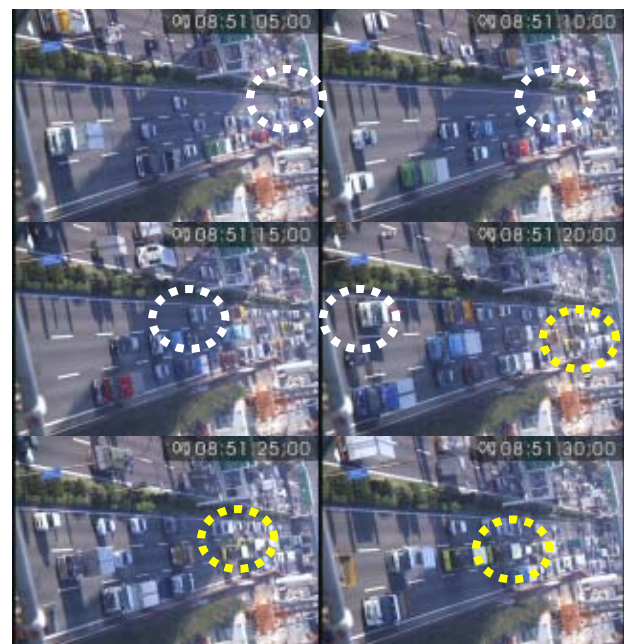
図-10 原因車通過時の連続写真

これらの車両の静止画を、図-10に示す。第2車線の大型バスは車群内を追従状態で走行していたが、3台の車両に割り込みをされたことから速度低下を起こし非追従状態となった。この3台の割り込み車両のうち1台は同一会社の大型バスであることが映像から確認できる。これから、意図的に減速し、同行車両に前方を譲ったものと推定される。
