岡山市内国道53号の自転車道利用促進に向けた交通社会実験*

An Experiment for the Efficient Use of Cycling Lane at the Route 53 in Okayama City*

寺崎健雄**・内海宏臣***・大石学***・宇都宮裕樹****・阿部宏史*****

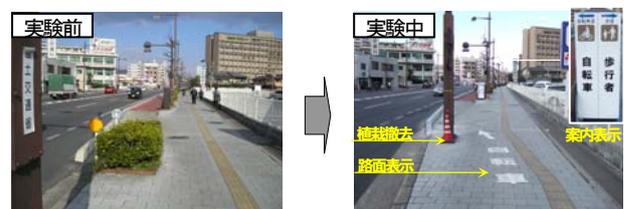
図-1 に示すように、バス停前後や自転車道起点部などの自転車道進入口 4 箇所において、自転車道へ誘導する路面表示や自転車道を示す案内表示(看板)を設置するとともに、視覚的障害物(植栽)を撤去した。

図-1 自転車道起点部(地点1)における実験状況

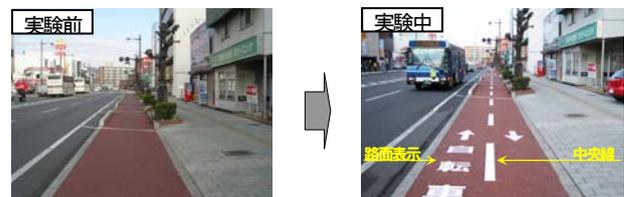
図-2 に示すように自転車道の上下方向の通行位置を明示するため、中央線を約 100 m の直線区間で設置した。

図-2 方向別通行帯表示の実験状況(地点4)

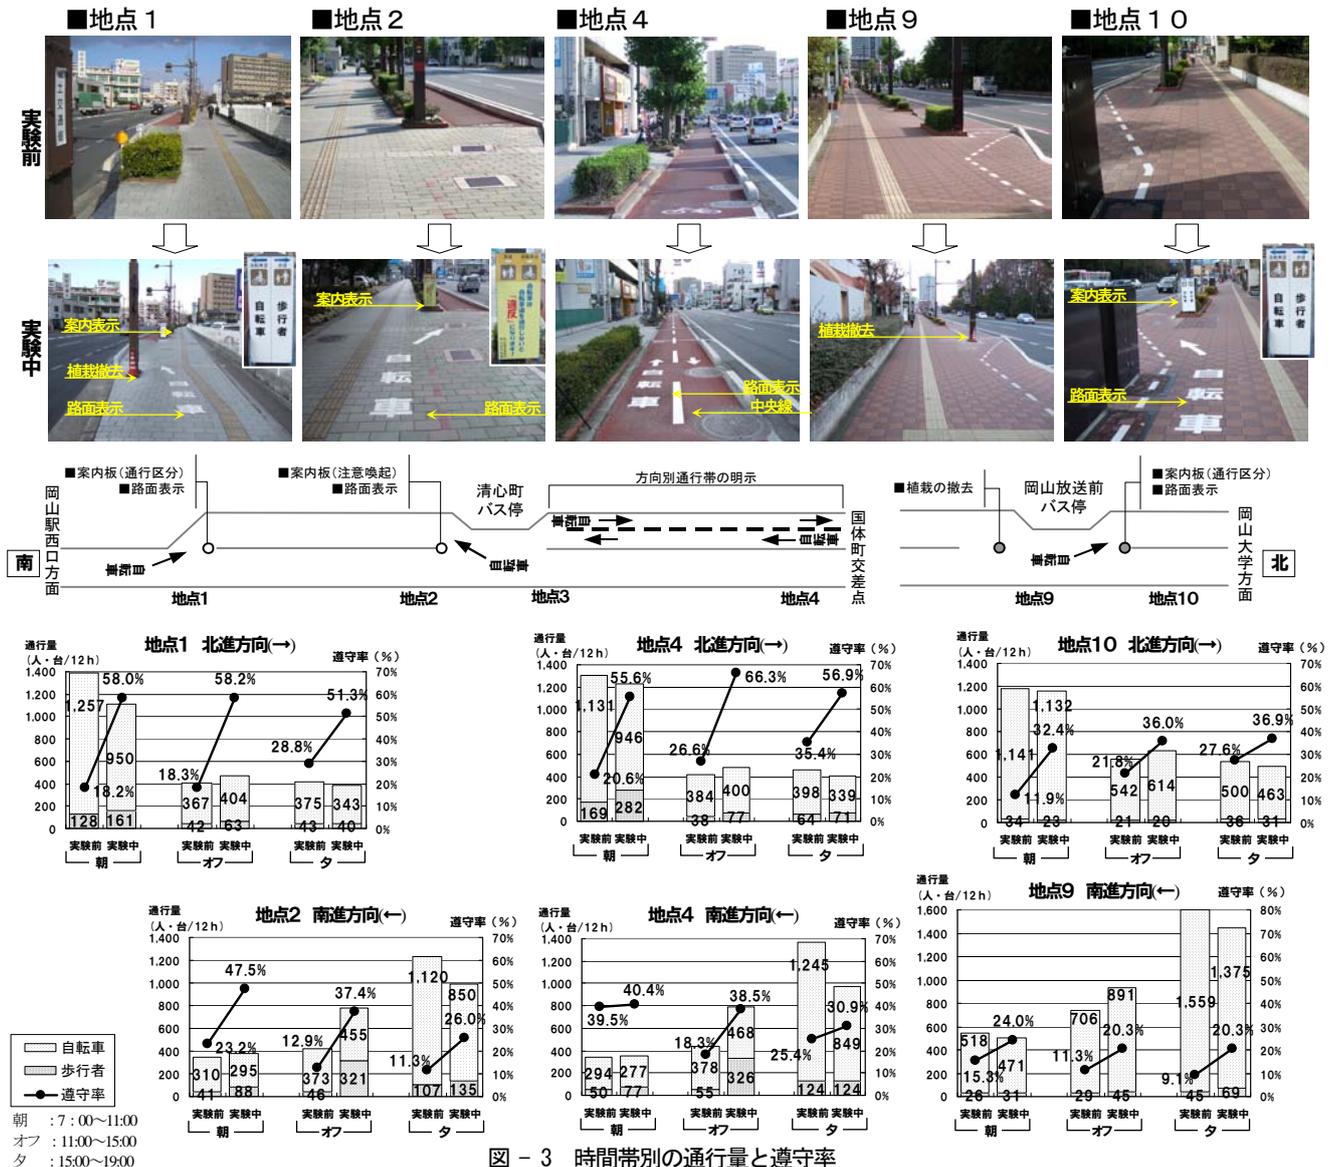
図-3によれば、朝(7~11時)が北進(岡大方面行)方向の自転車が、夕(15時~19時)は南進(岡山駅方面行)が多い。また、自転車通行の朝夕の集中は、実験中が実験前に比べて小さいことが読み取れる。

図-3によれば、北進(岡大方面行 地点1, 4, 10)の自転車道遵守率は、実験中概ね20%以上向上した。但し、北側に進むほど遵守率が低下する傾向がある。南進(岡山駅方面行 地点2, 4, 10)も、実験前中の比較では遵守率が増加しているが、自転車道が進行方向右側になるため、北進に比べ相対的に遵守率は低い。また、同方向の自転車通行量が増加する夕方の自転車道遵守率は、他の時間帯に比べ、遵守率及び実験前からの伸びともに小さくなっている。

図-3 時間帯別の通行量と遵守率

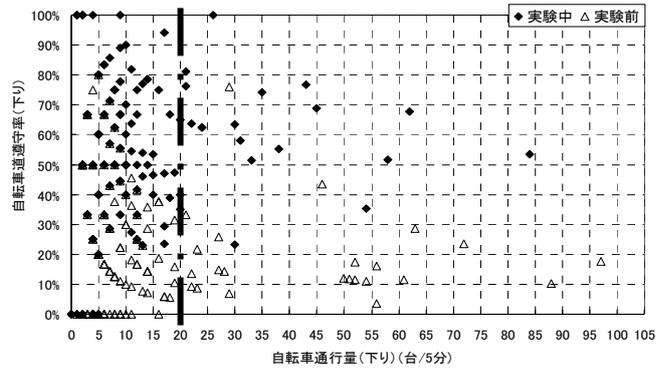
地点1(路面表示, 看板設置, 植樹帯撤去)での実験前と実験中の5分ピッチの自転車通行量(歩道+自転車道)と自転車道遵守率の散布図を図-4に示す。

自転車道遵守率は、20台/5分未満(15秒/台と少ない)の場合は、実験前、実験中共に0~100%の間でバラツキが大きい。そこで、この結果に基づいて、効果の検証を20台/5分未満と20台/5分以上に分けて行う。

図-4 自転車通行量と自転車道遵守率の関係

自転車通行量20台/5分未満のデータを用いて、対策地点別に重回帰分析を行った。その結果、地点1や地点4で決定係数が0.3程度とやや高い精度が得られたものの、他の地点は低い適合度であった。これは、図-4に示されるように、20台/5分未満と通行量が少ない場合は走行の自由度が大きく、通行量よりも対策が遵守率により強く影響した結果と考えられる。

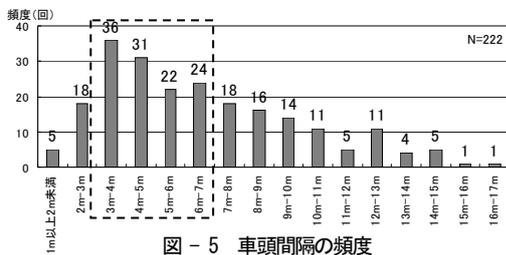
連続して走行している自転車の車頭間隔とその頻度を図-5に示す。車頭間隔は、3 m以上 4 m未満が36回(16.2%)と最も多く、4 m以上 5 m未満がこれに続く。この結果から、概ね3 mから7 mが当区間で快適に走行できる車頭間隔であることが分かる。

図-5 車頭間隔の頻度

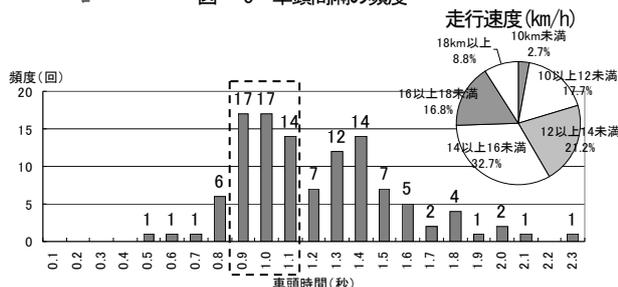
車頭間隔 3 m以上 7 m未満で走行している自転車について車頭時間と走行速度を整理し、図-6に示す。

走行速度は12~16km/hが半数を占めており、車頭時間は概ね0.9~1.1秒に集中している。0.9秒が通行可能な最小車頭時間とすると、自転車道の基本交通容量は4,000台/時/1車線と試算される。これに国体町交差点の青時間比0.450を考慮すると、いずみ町自転車道の交通容量は1車線あたり1,800台/時(150台/5分)となる。

図-6 車頭時間の頻度 (車頭間隔 3m 以上 7m 未満)

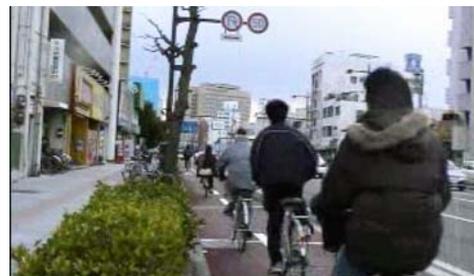
交通容量は、連続して走行している自転車の走行速度、車頭時間、車頭間隔をビデオ画像により計測し、算出した。なお、計測は、自転車道内に中央線を設置し上下方向の通行秩序を向上させた箇所で行った(図-7)。

図-7 ビデオで撮影された自転車道の通行状況

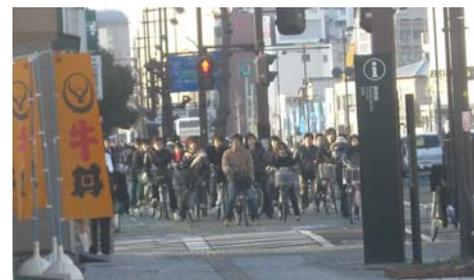
しかし、現実にはそのような走行はあまりなく、交差点では図-8のように道幅全体広がり、信号待ちをしている状況にある。これらの自転車が群として走行すると、自転車道の進入口部では全自転車を自転車道に収容することができず、遵守率向上の妨げとなっている。群として走行する自転車を、交差点部などで如何に一列縦隊として自転車道へ誘導するかが課題であり、交差点の処理と進入口部の形状について更なる検討が必要である。

図-8 信号待ちをする自転車の状況
