地震発生後の交通状況の変化*

Change of traffic flow after earthquakes*

信太啓貴**・川岸弘昌***・杉本敦****

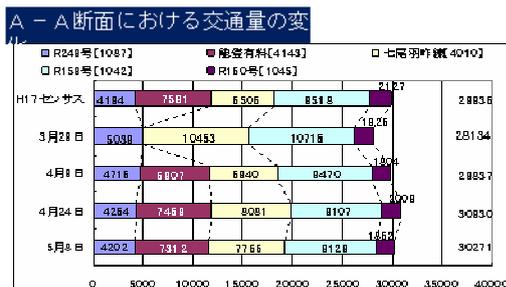
図-2 A-A断面における交通量の変化

地震発生直後(3/29)は、能登有料道路の通行止め等により、一般国道249号等に交通が集中し通常期に比べ1.7倍となった。

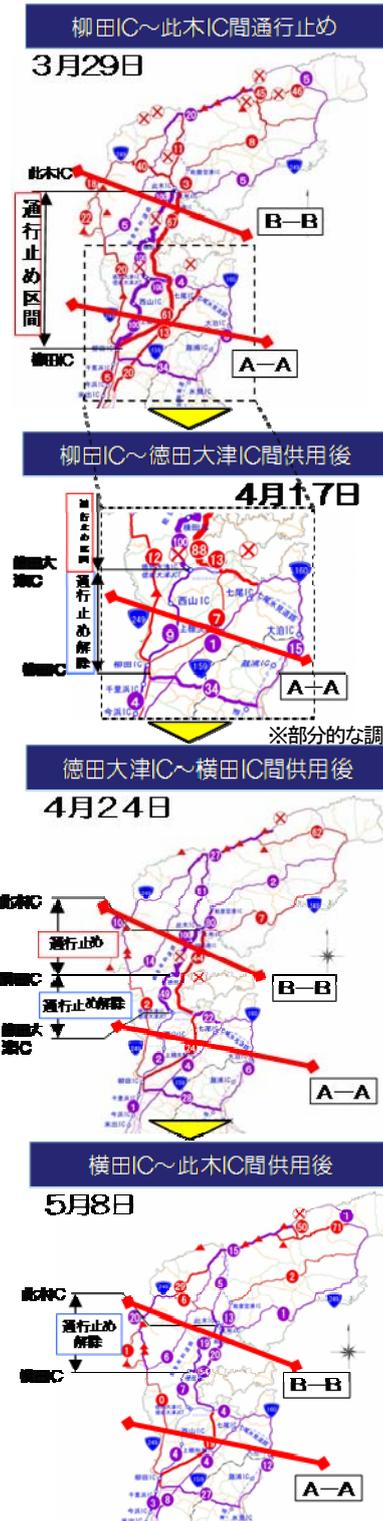
図-4 供用段階毎の交通状況

能登有料道路が全線開通した5/8には、一般国道249号への交通集中は解消されている。

今回の地震では能登有料道路の通行止めの影響を、能登半島海岸を周遊する一般国道249号が補完することにより、被災地への交通を分担していたといえる。

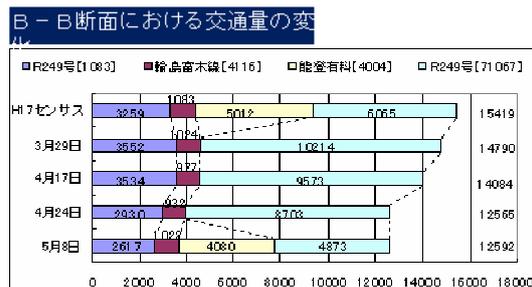
図-3 B-B断面における交通量変化

その後、段階的に能登有料道路柳田IC~徳田大津IC(4/9)、徳田大津IC~横田IC(4/24)が開通し、一般国道249号の交通負荷は徐々に軽減されているが、依然として通常期と比較して1.4倍の交通量となっている。(B-B断面 4/24)

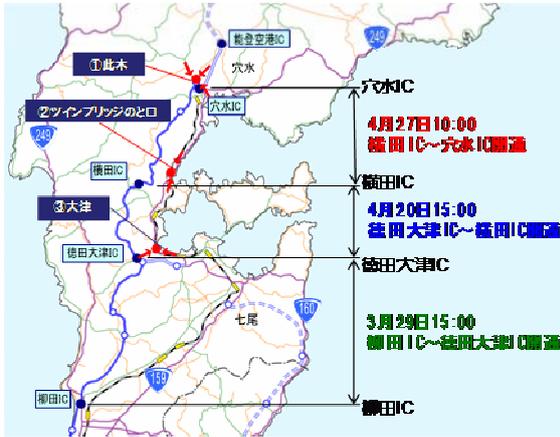
図-5 渋滞調査箇所

能登有料道路の通行止めにより、一般国道249号へのアクセス路となる交差点では、交通の集中により一時的ではあるが渋滞が発生した。

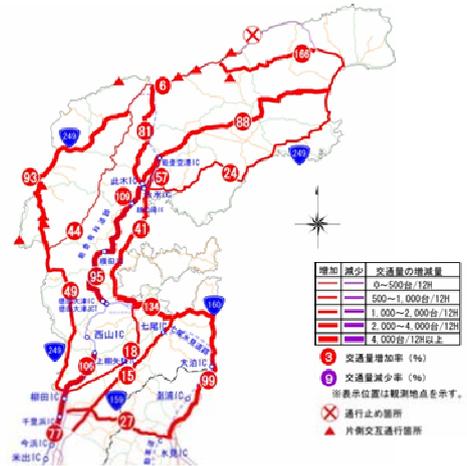
図-7 ゴールデンウィーク期間中の交通状況(5/4)

能登半島では観光が主要な産業となっており、ゴールデンウィークは重要なかき入れ時である。ゴールデンウィーク期間後半となる5/4には、各地点において、通常の休日 (H17センサス休日交通量) よりも6~109%増加した。

特に国道249号、国道160号、能登有料道路などで増加率が大きくなっている。

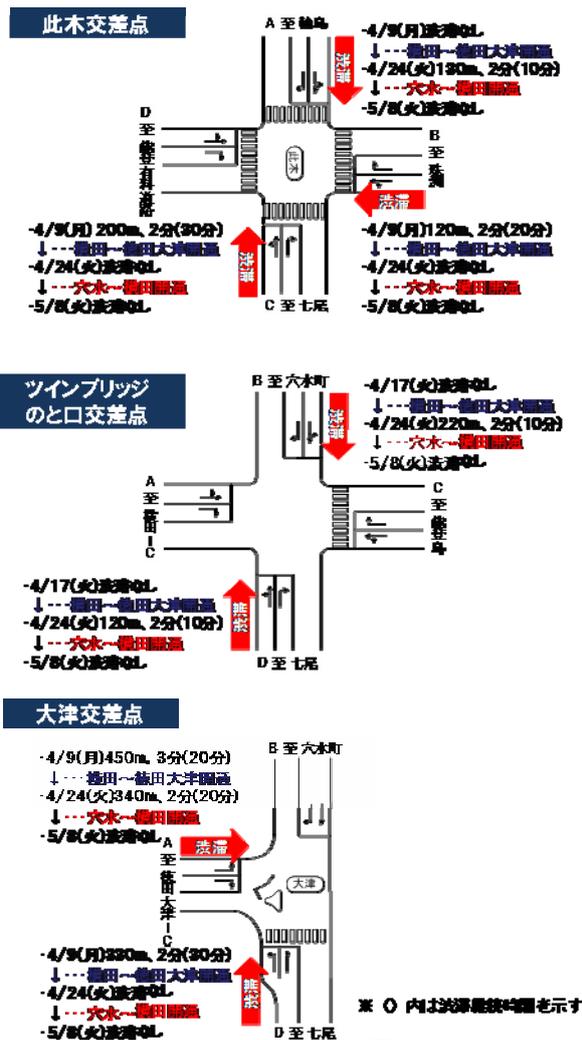
図-6 渋滞発生状況図

これらの渋滞は、能登有料道路の開通に伴い解消している。

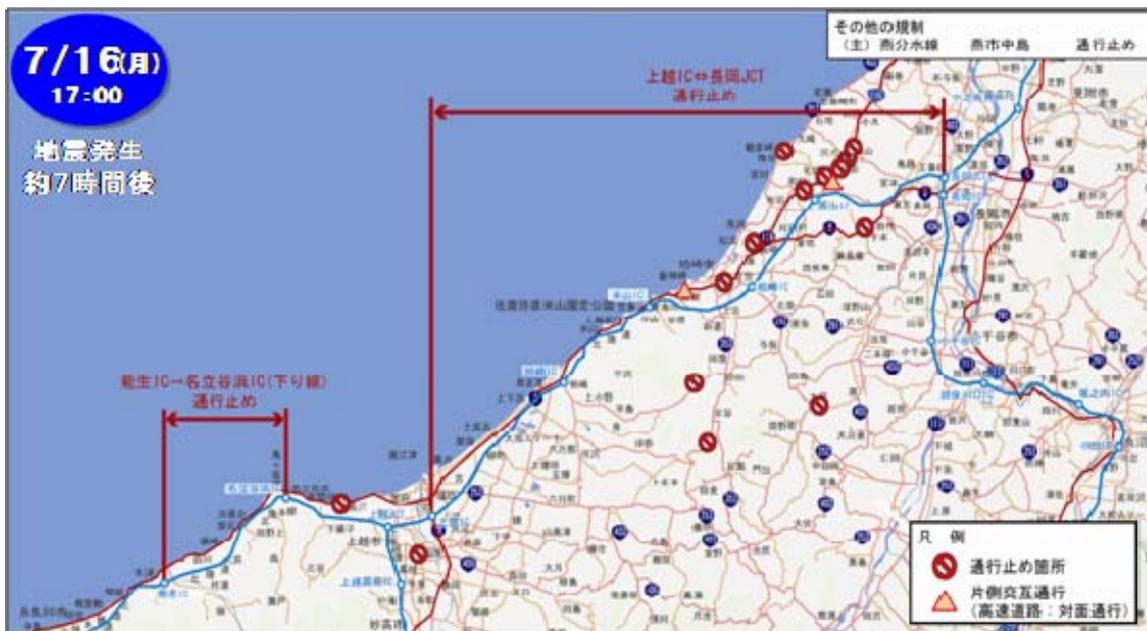
図-9 地震発生7時間後の通行規制状況

道路関係においては、北陸自動車道米山トンネルの頂版コンクリートの角欠・剥離、路面の段差・不陸などにより高速道路（北陸道糸魚川IC～新潟西IC、関越道湯沢IC～長岡JCT、上信越道中郷IC～上越JCT）が一時通行止めとなるほか、国道8、116号で8箇所通行止め、7箇所の片側交互通行、県管理道路でも29箇所通行規制を強いられるなど甚大な被害をもたらした。²⁾

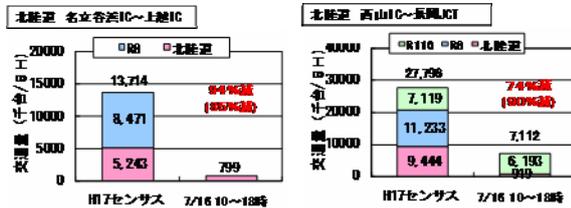
図-10 地震発生直後の交通量変化

地震発生直後は、北陸道、国道8号が通行止めになるなど柏崎市との交通ルートが断絶し、北陸道の交通量は通常期（H17センサス）と比較し85～90%減少した。

※10時～18時の8時間交通量
増減率の（）外は全体、（）内は高速道路の増減率を示す。

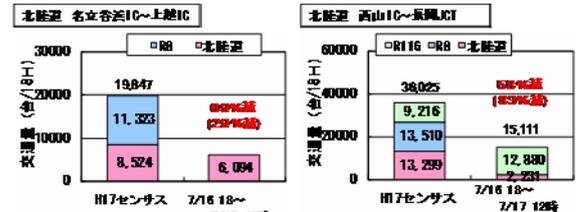
図-11 地震発生8時間後の交通量変化

地震発生8時間後には、北陸道の一部通行止め解除及び国道8号の応急復旧により、柏崎市への交通支援車両の通行が可能となった。北陸道上越IC～名立谷浜IC間の交通量は通常期の29%減まで回復した。北陸道西山IC～長岡JCT間では、依然として北陸道の一部が通行止めのため北陸道の交通量は通常期に比べ83%減少している。国道116号では通常期と同程度の交通量である。

※18時～翌日12時の18時間交通量
増減率の（）外は全体、（）内は高速道路の増減率を示す。

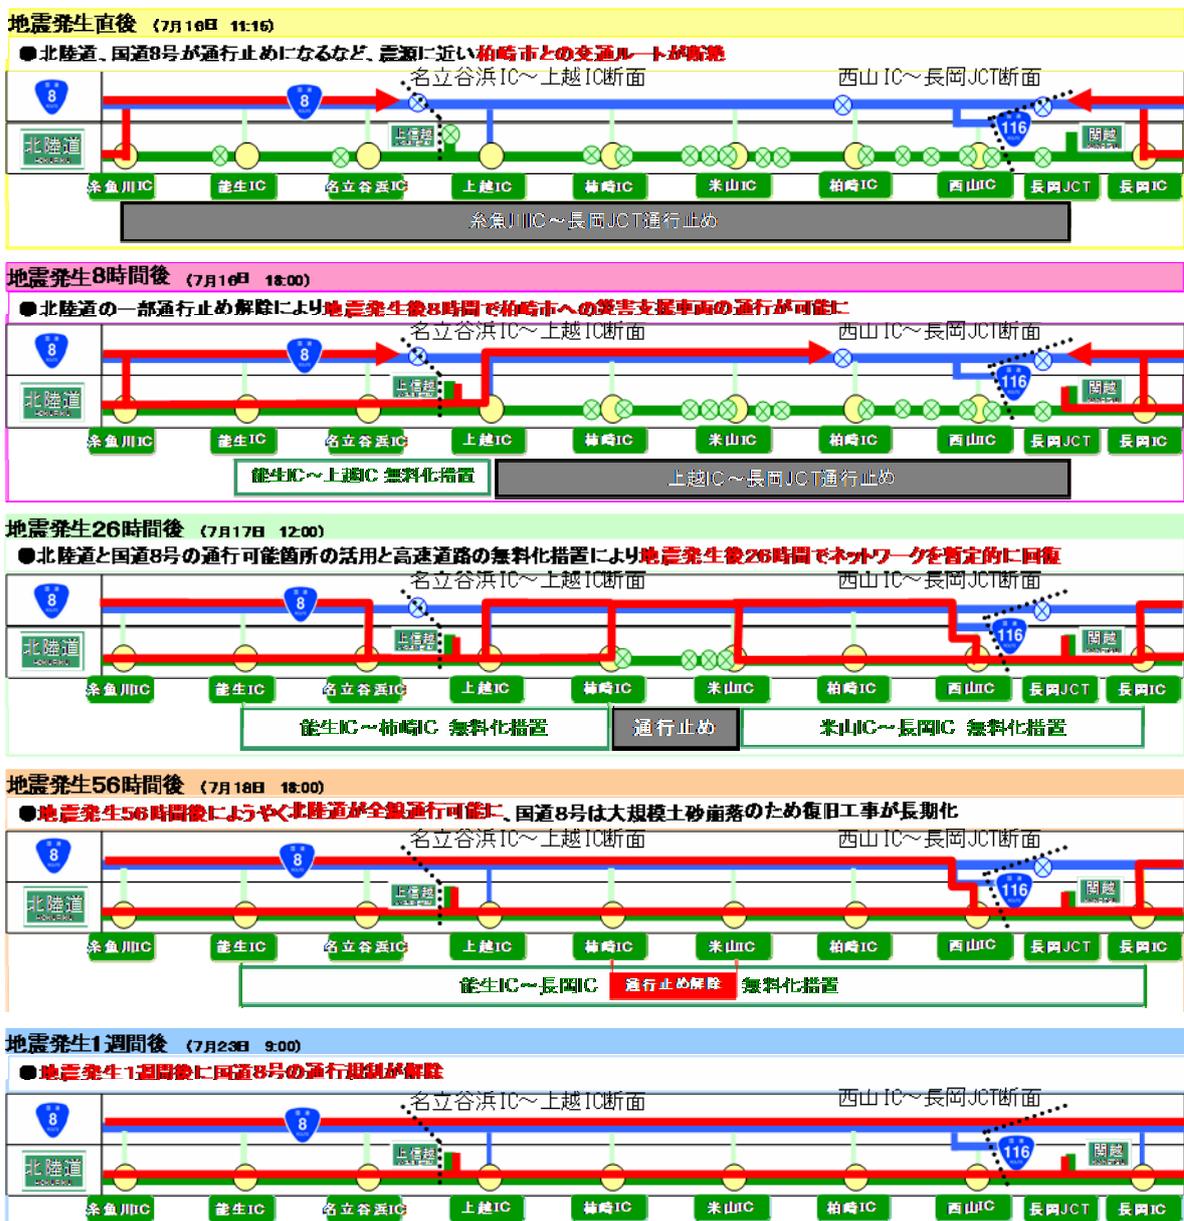
図-12 北陸道・一般国道8号の復旧状況の推移

その後、北陸自動車道と国道8号の通行可能箇所の相互連携により、地震発生26時間後にはネットワークを暫定的に回復した。また、北陸道の無料化措置（能生IC～柿崎IC、米山IC～長岡IC）もとられた。

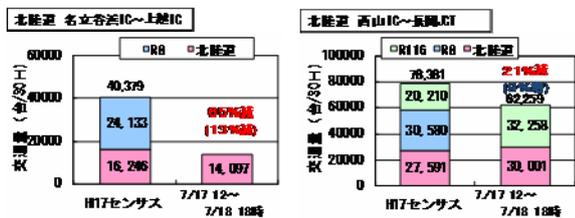
図一13 地震発生26時間後の交通量

地震発生26時間後には、北陸道と国道8号の通行可能箇所相互連携によりネットワークが暫定的に回復した。また、北陸道では能生IC～柿崎IC、米山IC～長岡ICで無料化措置がとられた。北陸道名立谷浜IC～上越IC及び西山IC～長岡JCTでは、国道8号上越市長浜、長岡市大積千本町の通行止め箇所では、国道8号の交通量を北陸道や国道116号が分担した。

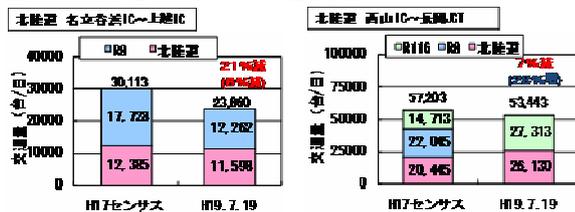
図一14 地震発生56時間後の交通量

地震発生56時間後には、北陸道は上下各1車線の通行を確保することにより、早期に全線通行可能となった。これは、北陸道が4車線整備されていたため、復旧作業と並行し、対面通行で交通を確保出来たためである。北陸道名立谷浜IC～上越ICでは、国道8号は3割程度減少しているが、北陸道は無料化措置などもあり、交通量は通常期と同程度の交通量である。北陸道西山IC～長岡JCTでは、国道8号（長岡市大積千本町）が大規模土砂崩落のため復旧工事が長期化しているが、北陸道や県道を經由して国道116号等が交通を分担している。

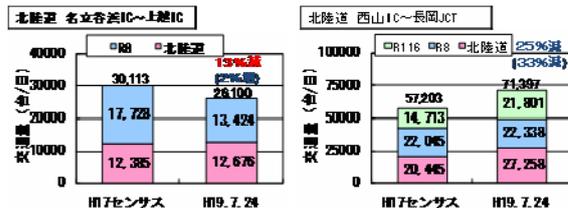
図一16 地震発生1週間後の交通量

地震発生1週間後には、国道8号（長岡市大積千本町）の通行規制が解除となり、北陸道名立谷浜IC～上越IC断面では、断面交通量は1割程度の減少となった。北

陸道西山IC～長岡JCTでは、国道8号の交通量は通常期と同程度に回復した。北陸道や国道116号は、復旧支援車両やそのほか国道352号等の被災箇所の交通を分担していたため、断面交通量では25%増加している。

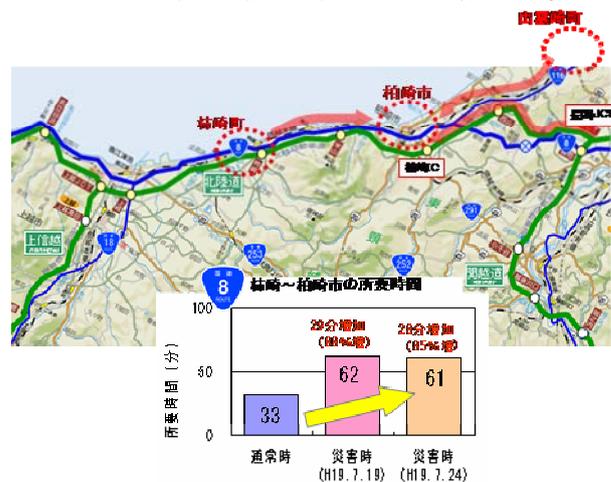
図一17 主要拠点間の所要時間変化

地震発生直後は交通規制や路面の不陸、柏崎市街地への交通の集中などにより、通常期と比べて、所要時間が88～243%増加した。

国道8号長岡市大積千本町の交通規制が解除となった地震発生1週間後には、長岡方面（北陸道経由）、出雲崎方面（国道116号経由）の所要時間が、地震発生直後と比較して減少したが、依然として交通規制や路面の不陸等により通常期と比較して、43～157%増加した。

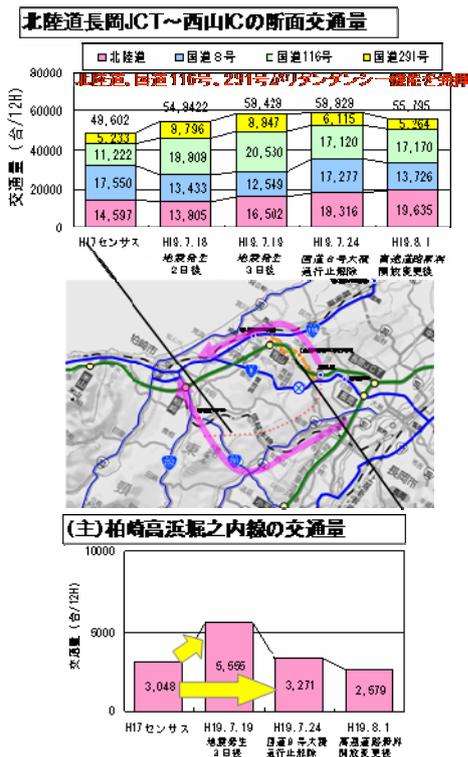
図-18 大積千本町通行止めによる交通量の変化

国道8号長岡市大積千本町の通行止めにより、柏崎市へ流入する交通は国道291号への迂回、(主) 柏崎高浜堀之内線から国道116号を経由するなど、北陸道、国道291号、国道116号、(主) 柏崎高浜堀之内線がリダンダンシー機能を発揮し、交通を確保した。

このため、国道291号では、地震発生3日後には通常期と比較して1.7倍の交通量となっている。また、国道116号では地震発生3日後に通常期と比較して1.7倍、(主) 柏崎高浜堀之内線では通常期と比較して1.8倍の交通量となった。

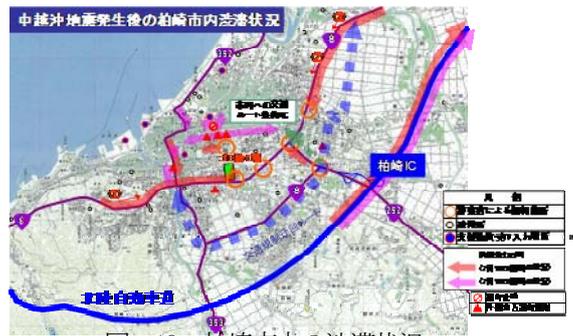
図-19 柏崎市内の渋滞状況

地震発生直後は、柏崎市内への交通の集中、路面の不陸、復旧活動による交通規制、国道8号沿線の災害廃棄物置き場などへの交通の集中などにより柏崎市街地の交通は麻痺状態となった。

特に国道8号には、一般車輛、災害復旧車輛等が集中・輻輳し、車線数が2車線ということもあり、一般車輛と災害復旧車輛を分離するなどの対応が困難であったことにより、著しい渋滞が発生した。

国道8号では、地震発生3日後の7月19日より県警、新潟県、国土交通省が連携し、柏崎バイパス既供用区間を迂回ルートとする交通誘導が行われた。

車の誘導は困難であったが、1日あたり3,000台程度の交通が迂回ルートへ転換したことにより、国道8号の渋滞は緩和された。
