ドライブレコーダーデータを用いた交通事故危険地点・危険状況の抽出に関する検討

Extraction of Traffic Accident Dangerous Spot and Dangerous Situation Using Drive Recorder Data

三浦紘司**・廣島康裕***・松尾幸二郎****

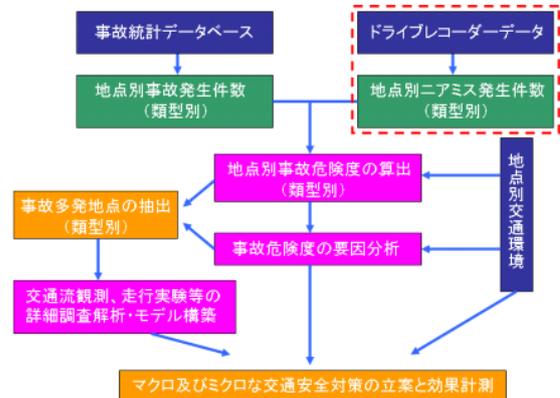
図-1 本研究のフローチャート

本研究では、近年タクシーに搭載され始めた、事故時の様子を映像として撮影・記録するドライブレコーダー（以下DR）及び警察所から入手した全人身事故データを基に、事故及びニアミス进行分析し、事故及びニアミス多発地点の抽出や、データの詳細な分析による事故形態の把握、現地踏査調査等により、事故の実態を把握し、道路環境面からの対策案を検討することを目的としている。本論文では、図-1に本研究のフローチャートおよびその中のドライブレコーダーデータ分析の位置づけを示す。

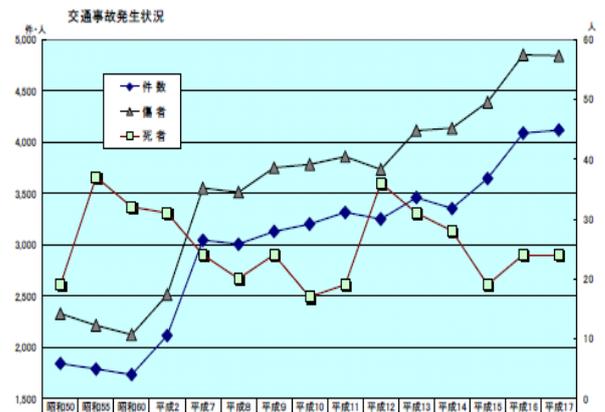
図-2 豊橋市における交通事故発生状況

豊橋市における交通事故発生状況は、図-2に示すように年々増加傾向にあり、平成16年には人身事故が4000件、死傷者数が4500人を突破し、その後も増加傾向が続いている。また、死亡事故については、近年減少傾向が続いていたが、平成12年に36人と急増した。それ以降はまた減少傾向を示しているが、豊橋警察署管内の交通事

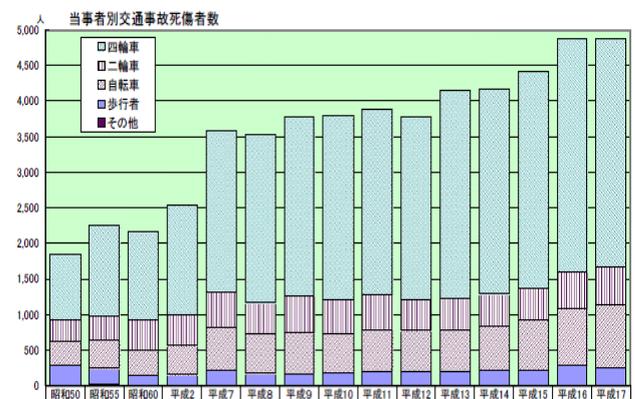
図-3 豊橋市における当事者別交通事故死傷者数

豊橋市における当事者別交通事故死傷者数は、図-3に示すように、四輪車で死傷者数が全体の6割以上を占めており、近年さらにその割合が高まる傾向にあり、その増加が全体の死傷者数の増加に繋がっている。また、自転車の死傷者数も近年増加傾向にある。

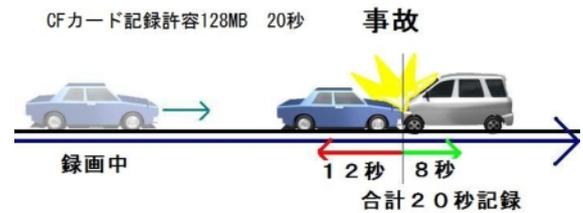
図-5 DR記録方式

DRではニアミスの発生以前にさかのぼってデータを保存できるという特徴があり、それを可能にするため、DRの内部では常に映像やデータを記録しており、ニアミスが発生した時点でトリガ信号を発生して、その前後のデータを切り取りCFに保存するといった動作が行われるようになっている。

本研究で用いるDRは、衝突、急ブレーキ、急ハンドル等により0.4G以上の衝撃が車体に作用した場合に作動し、事故やニアミスなどのイベントが発生した時点でトリガを発生させ、その前後、(図-5のように衝撃前12秒間と衝撃後8秒間の計20秒間)の映像データと速度等の数値データを切り出して記録する。

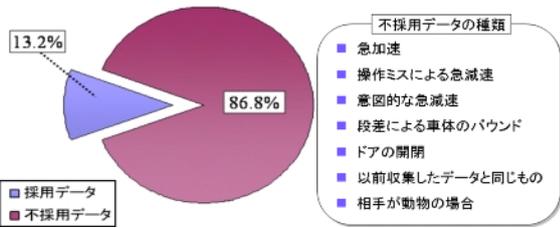
図-6 DRデータの採用割合

2006年9月12日から2007年10月31日までで、6267件のDRデータが得られたが、そのうち730件のDRデータを有効データとして採用した。不採用データには急加速、操作ミスによる急減速、意図的な急減速、段差による車体のバウンド、ドアの開閉、以前収集したデータと同じもの、相手が動物の場合のもの等が含まれる（図-6）。

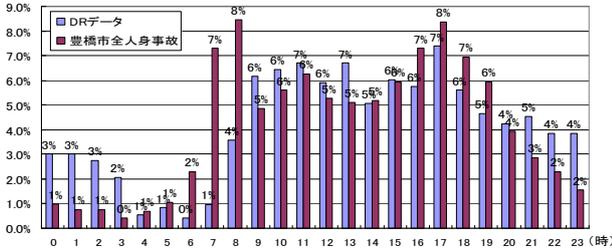
図-7 時間帯別分類

図-7は、採用データを時間帯別に分類したものである。図-7より、ニアミスは9:00～18:00の時間帯で頻繁に起っていることが伺える。最もニアミス発生件数が多かった17時に関しては、帰宅ラッシュの影響で交通量が増えた為にニアミスが多く発生したと考えられる。

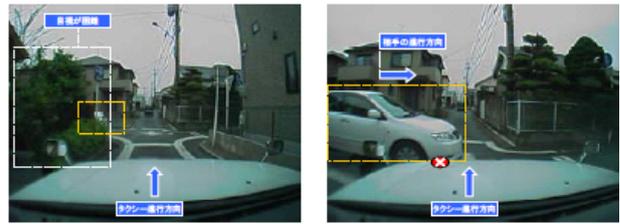
図-1 3 無信号交差点「小×小」での出会い頭

図-1 3は、人的ミスに加えて、道路環境(見通しが悪い、施設不備等)も影響した為に発生した例である。道路幅員が狭く両側に家屋がある為、交差車両の目視が困難な道路環境で、幅員が5.5m以下の道路を通行中、無信号交差点を認知したが、安全不確認の状態で見通し不良で交差点に進入し、一時停止線不停止の交差車両とニアミスが発生したものである。

以上から、豊橋市において最も発生しやすい事故及びニアミスは「小×小」の交差点にて安全運転義務違反及び交差点にて交差道路通行車両に特に注意しなかった為に起こった出会い頭である事がわかった。出会い頭が起りやすい場所は道路環境からみると「建物等による見通し不良」が原因となる場合が多い。道路環境要因が原因となる場合は、民地や公園等の植栽やフェンス、塀などにより見通しが悪い場合や路面標示、標識等が設置されていないために優先・非優先の判断がつかない場合等が挙げられる。道路環境要因に対する解決策として、「カーブミラーの設置」、「交差点の隅切りの確保」、「非優先道路への路面標示や規制標識による適切な通行規制」などを実施する必要がある。

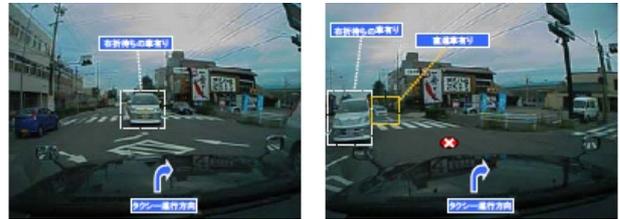
図-1 4 信号交差点「中×小」での右折直進

図-1 4は、道路環境は影響しなかったが、対向車両を見落としたためにニアミスが発生した例である。対向車線に右折待ちの車両が有り、目視が困難な状況で右折

を開始したために、対向車線の直進車とニアミスが発生したものである。
