自転車道設置に関する社会実験における自転車走行挙動比較分析*

Comparative analysis of bicycle behavior at social experiment about making bike path*

山田武志**・大森高樹***・印南潤二****

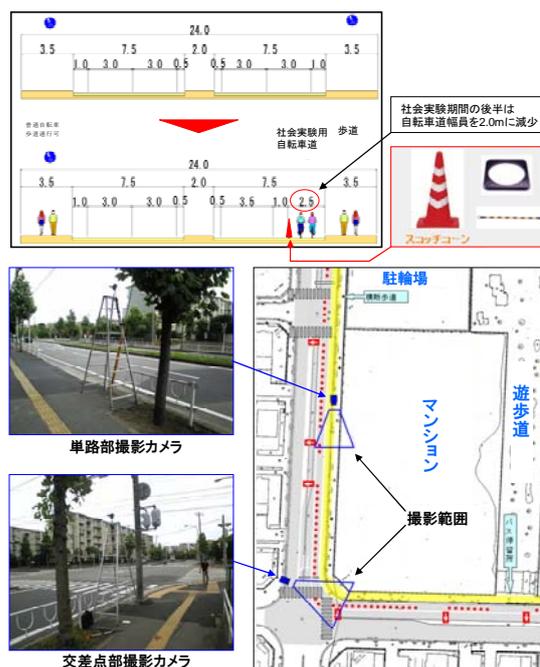
図-1 仮設自転車道・ビデオカメラの設置概要

社会実験では、JR検見川浜駅周辺で平成20年9月に自転車道整備予定箇所にカラーコーンとコーンバーによる仮設の自転車道が設置された。本研究では、社会実験対象地域内の単路部と交差点部にビデオカメラを取り付けた脚立を設置し、仮設自転車道設置前(9/11)と仮設自転車道設置後(9/18、9/25)について、午前7時から9時までの2時間のビデオ撮影を行った。仮設自転車道の設置概要とカメラ設置方法を図-1に示す。

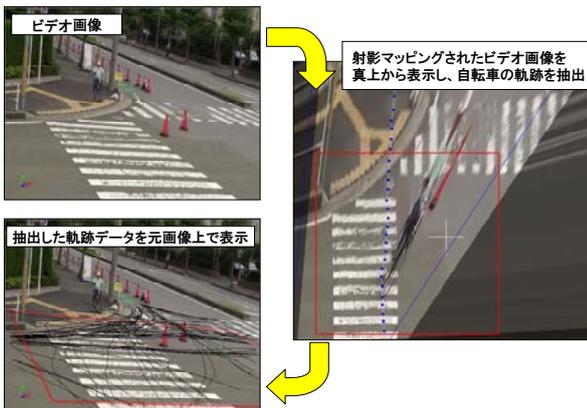
図-2 軌跡データ抽出の概要

ビデオ画像は脚立に設置したビデオカメラで撮影されているため、以下の手続きによって各自転車の軌跡（時系列の地図上の位置）を抽出した。

- ① ビデオ画像の撮影対象範囲の実寸法を計測し、3次元CGソフトを使用して、3次元CG空間モデルを作成。
- ② カメラ設置位置や焦点距離等を合わせて、ビデオ画像を3次元CG空間モデルに射影マッピング。
- ③ ビデオ画像がマッピングされた3次元CG空間モデルを真上から表示。
- ④ ビデオ画像をコマ送り再生し、1/6秒間隔に各時刻の自転車の位置をマウスでプロットし、時刻と位置座標を各頂点情報とする折れ線（軌跡）を作成。

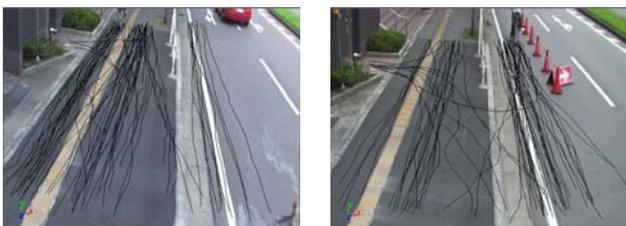
図-3 自転車道設置前（左）と設置後（右）の軌跡

自転車道設置前（9/11）と設置後（9/25）について、計測した軌跡データを図-3に示す。自転車道設置前は歩道に軌跡が集中し、設置後は自転車道に軌跡が集中するものの、歩道上にも軌跡が多数見られる。すなわち、多くの自転車が歩道を走行している状態が確認できる。

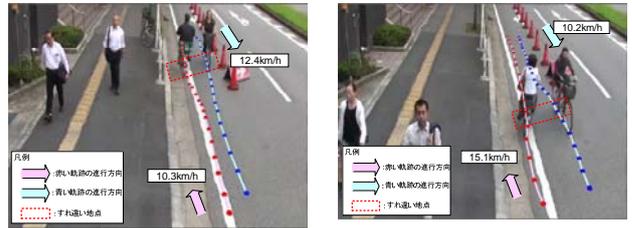
図-4 自転車道内での自転車のすれ違い

今回仮設された自転車道で双方向通行が行われていたビデオ画像の中から、自転車道走行車両同士のすれ違いが9/18は2回、9/25は6回観察された。その際の自転車の走行挙動を分析し、特徴的な結果を図-4に示す。

図-4は自転車道幅員が2.0mであった9/25の様子である。いずれの場面でも、すれ違い時に軌跡が左右に僅かに広がっている様子がうかがえる。また、右図の赤い軌跡の車両を除く3つの軌跡は、いずれも平均速度12km/h以下で比較的低速度で走行していた。このことから、幅員2.0mの自転車道で双方向通行を行う場合、すれ違い時には、自転車同士が減速と軌道調整を行っていることが確認された。

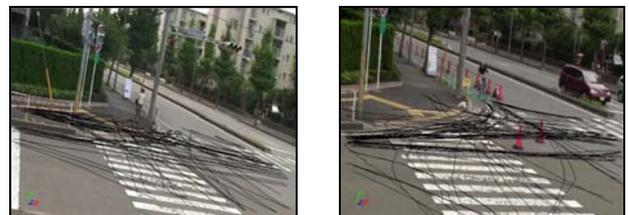
図-5 自転車道設置前（左）と設置後（右）の軌跡

自転車道設置前（9/11）と設置後（9/25）について、計測した軌跡を図-5、6、7に示す。なお、上から見た図の向きはビデオ画像の向きに合わせている。

自転車道設置前と設置後の軌跡のばらつきを比較すると、設置前は軌跡が計測対象範囲全体に広く分布しているのに対し、設置後は隅角部に設置されたカラーコーンの周辺に軌跡が集中し、方向別に集約され、かなり仮設の自転車道を意識して、自転車走行が行われていることがわかった。

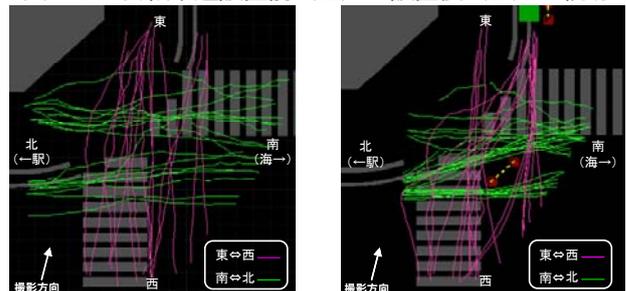
図-6 方向別軌跡① 設置前（左）と設置後（右）

また、図-6の右図では東⇄西方向、南⇄北方向ともに、カラーコーンの外側（車道側）を走行する自転車の軌跡が確認できる。自転車道設置後で誘導員がいなかった場合（9/25）について、進行方向別のカラーコーン周辺の自転車走行位置の内訳を表-3に示す。表-3によると、隅角部では20%~35%程度の自転車が隅角部のカラーコーンの外側（車道側）を走行していることから、今後の交差点部分の整備では、自転車走行ルールが守られるような隅角部を考えて設計に反映させる必要がある。

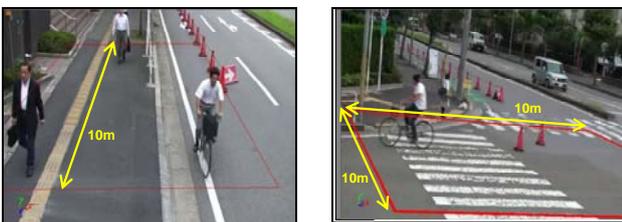
図-8 単路部（左）と交差点部（右）の計測範囲

- ① ビデオ画像に実距離10mに相当する線を合成し、計測対象範囲を決定する。
- ② 計測対象範囲を直進する各自転車について、計測対象範囲への出入時刻を計測し、平均速度を求める。

なお、計測範囲内で停車車や右左折した自転車は分析対象から除外した。計測対象範囲を図-8に示す。

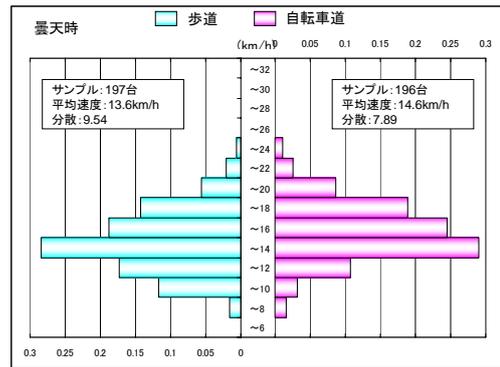
図-9 歩道と自転車道の速度分布比較

仮設自転車道設置前（9/11）と仮設自転車道設置後（9/25）について、歩道を走行する自転車と自転車道を走行する自転車の速度分析結果を図-9に示す。自転車道走行車両の方が歩道走行車両よりやや速く、速度のばらつきが少なかったが、大きな差はなかった。

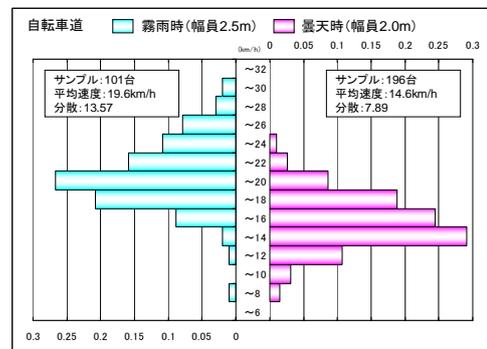
図-10 自転車道の霧雨時と曇天時の速度分布比較

速かった。霧雨時と曇天時の速度分析結果を、自転車道走行車両は図-10に、歩道走行車両は図-11に示す。

自転車道における平均速度は霧雨時（9/18）の方が曇天時（9/25）より5.0km/h速かった。また、歩道については霧雨時の方が曇天時より4.1km/h速かった。一般に、雨天時に傘を差していない場合は、出来るだけ雨に濡れないように早く目的地に到着したいという心理が働くと考えられるため、その心理が走行速度に影響していたものと思われる。9/18と9/25とは仮設自転車道の幅員が異なるため（それぞれ2.5mと2.0m）、自転車道走行車両の速度については幅員の差も影響していると考えられるが、歩道の分析結果を合わせて考えると、自転車走行速度は天候の影響を受けるものと考えられる。

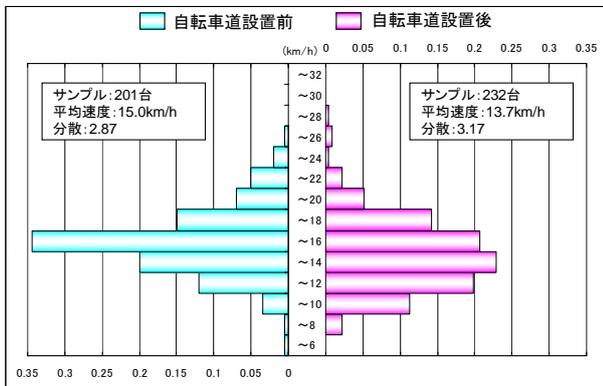
図-12 交差点部の自転車道設置前後の速度分布比較

仮設自転車道設置前 (9/11) と仮設自転車道設置後 (9/25) について、交差点部での自転車走行速度分析結果を図-12に示す。

自転車道設置後は自転車道設置前と比較して、平均速度が1.3km/h低下した。自転車道設置時には交差点の隅角部にもカラーコーンが設置されたため、このカラーコーンを回避するための減速が要因であると考えられる。

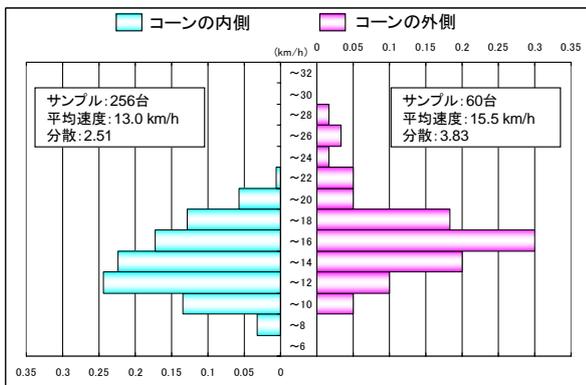
図-13 隅角部の走行場所別の速度分布比較

隅角部のカラーコーンの内側を走行する自転車と外側を走行する自転車との速度比較結果を図-13に示す。

カラーコーンの外側を走行する自転車の方が内側を走行する自転車より平均速度が2.5km/h速い。その原因は、カラーコーンの内側を走行する場合と、外側を走行する場合のカラーコーン迂回時の減速の必要性によるものと考えられる。カラーコーンの外側を走行する場合、交差点内をほとんど減速なしで直進できる。一方、コーンの内側を走行する場合は隅角部でS字に曲がる必要があるため減速する必要がある。よって、カラーコーンの内側を走行する自転車は平均速度のばらつきも小さい。図-13によると、カラーコーンの外側を走行している自転車の平均速度は15.5km/hであり、比較的速い速度で走行する自転車が多い。また、表-2によると、隅角部では

20%~35%程度の自転車がカラーコーンの外側を走行している。以上により、安全性の観点から、自転車が正しい位置を走行するように隅角部に案内表示する、直線部との線形にできるだけ配慮して真っすぐに走行できるようにするなど、走行性と視認性の確保や案内表示等について更なる検討の余地があるものと考えられる。
