首都高速のジャンクション合流部における区画線改良による走行安全性の評価手法*

The Traffic Safety Evaluation of Lane Marking Improvement at the Junction of Tokyo Metropolitan Expressway*

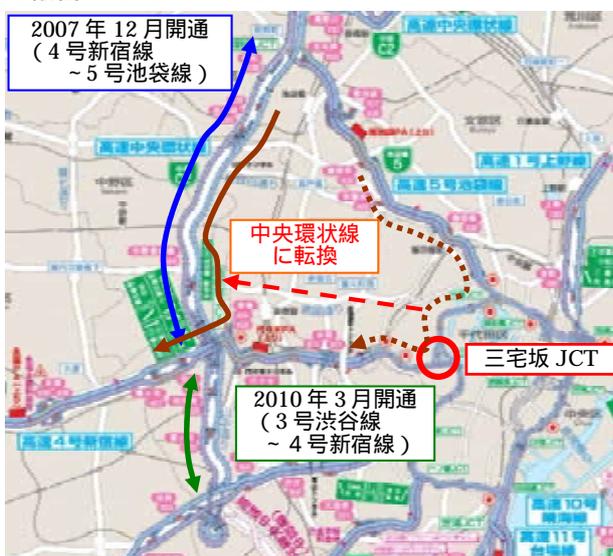
図-1 首都高速ネットワークと三宅坂 JCT の位置関係

このような状況のなか、首都高速道路では図-1に示すとおり中央環状線山手トンネルの整備が進められており、交通状況が大きく変化している。

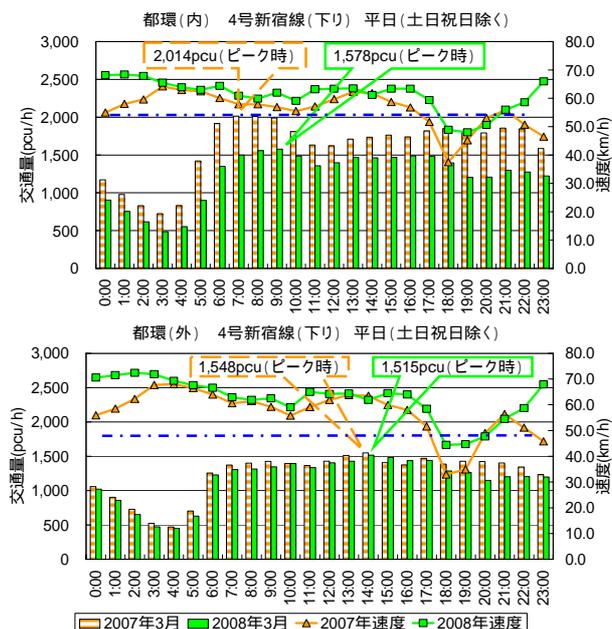
図-2 三宅坂JCT渡り線交通量速度変動図

図-2に三宅坂JCT渡り線における2007年3月及び2008年3月の平日平均時間帯別交通量と速度を示す。なお交通量は大型車の乗用車換算係数を2.0¹⁾とし、乗用車換算台数にて示す。同図より都心環状線内回り側渡り線で交通量の減少が顕著であり、ピーク時間交通量が20%以上減少している。一方、速度については、各渡り線とも全体的に2008年では増加し、40km/h以下の速度域となる時間帯が無いことが特徴として挙げられる。

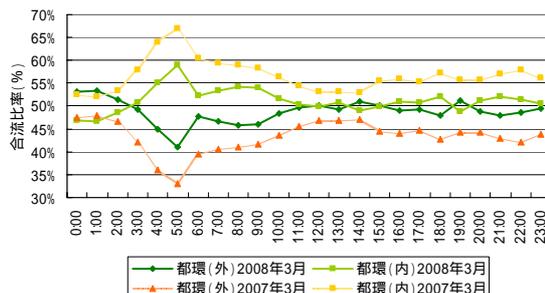
図-3 三宅坂 JCT 合流比率

図-3に三宅坂JCTの合流比率を示す。2008年では内回り側、外回り側渡り線における交通量の比率がほぼ1:1に変化したことがわかる。

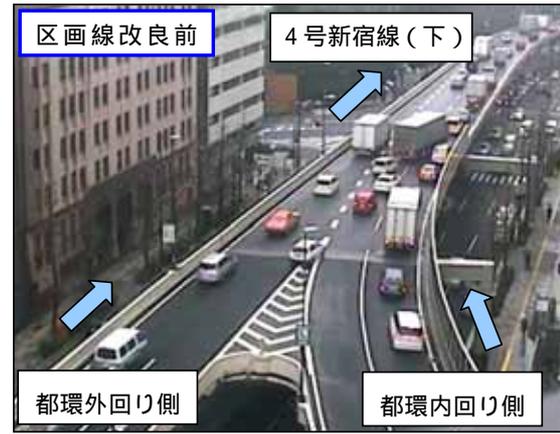
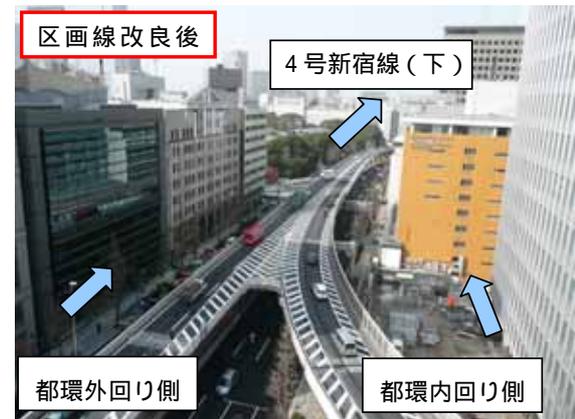
図-4 区画線改良前後の車線運用状況

区画線改良の施工状況を図-4に示す。これまで主交通としていた内回り側渡り線を1車線に減少させた。一方、これまで従交通となっており、4号新宿線に進入する際には車線変更が必要であった外回り側の渡り線についても、合流手前で1車線に減少させ、「1車線+1車線=2車線」へと変更を行った。これにより、合流部での車線変更が解消され、走行安全性が向上することが期待された。

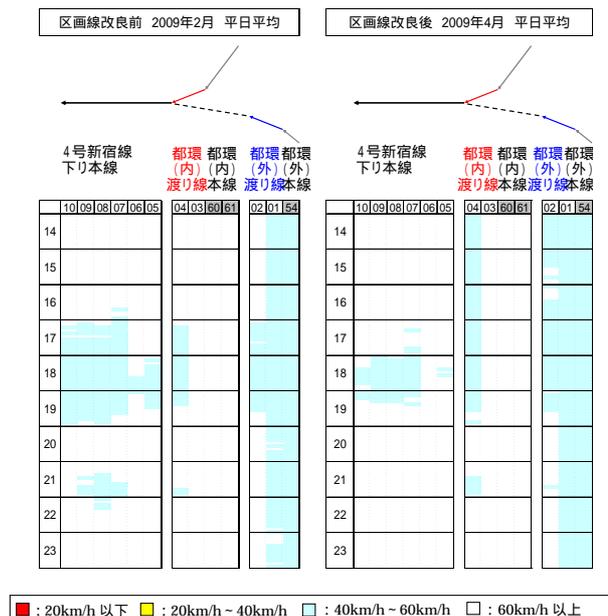
図-5 区画線改良前後の渋滞状況図

図-5に区画線改良前後の渋滞状況図を示す。区画線改良後、JCT合流部を先頭とする渋滞の発生は確認されず、円滑性は維持されていることがわかる。

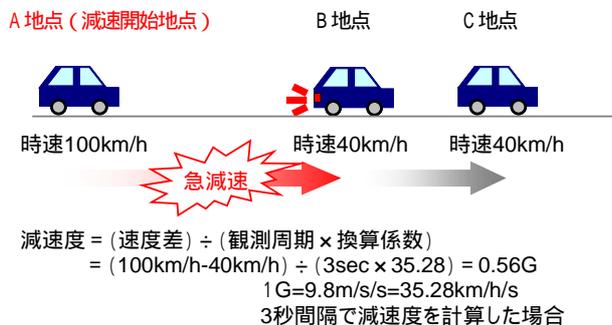
図-6 減速度算出方法

速度データより減速が発生した際の減速度（G）を図-6に示す方法で算出し、指定した閾値以上の減速度データを抽出。

閾値として指定した減速度以上のGが発生した地点の緯度経度情報（図-6のA地点の緯度経度）を抽出。

閾値として指定した減速度以上のGが発生した地点の走行速度（図-6のA地点の速度）を抽出。

閾値として指定した減速度以上のGが発生した地点の進行方向（図-6のA地点の進行方向）が16方位で抽出。

閾値として指定した減速度以上のGが発生した地点の時刻（図-6のA地点の時刻）を抽出。

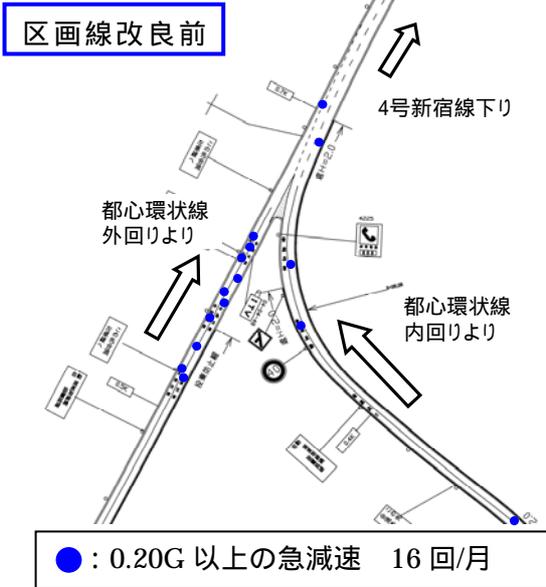
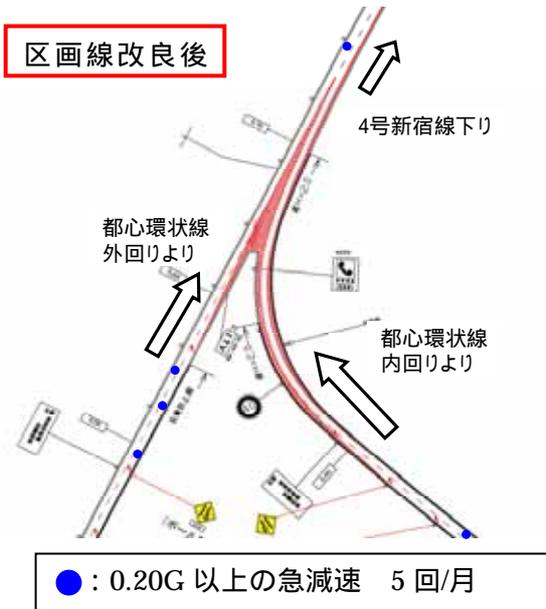
図-7 区画線改良前後の急減速発生状況

図-7に区画線改良前後の急減速発生状況を示す。改良前は急減速が合流部に集中していたのに対し、改良後は急減速がほぼ解消され合流手前の2車線から1車線に絞られる区間で散見される程度になっていることがわかる。

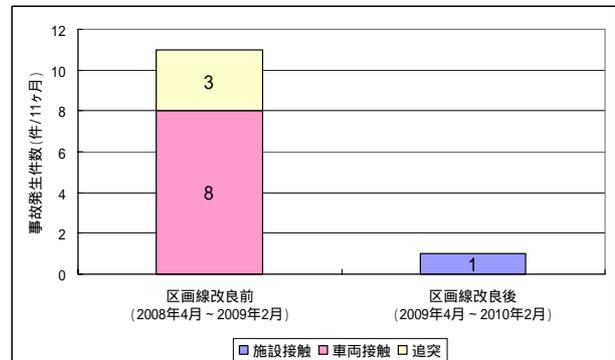
図-8 三宅坂JCT付近の事故発生状況

三宅坂JCT合流部付近における事故発生状況を図-8に示す。集計対象区間は三宅坂JCT合流部(0.64kp)の前後約50mとし、0.6kpから0.7kpで発生した事故を対象とした。

集計の結果、区画線改良前は11件/11ヶ月であった事故件数が、改良後は1件/11ヶ月の事故発生に留まっていることから、走行安全性の向上効果について事故データからも確認することができた。
