# 国道196号自転車走行空間社会実験における効果評価\*

## Evaluation of Bicycle Lane Experimental Project on Route 196 Matsuyama City\*

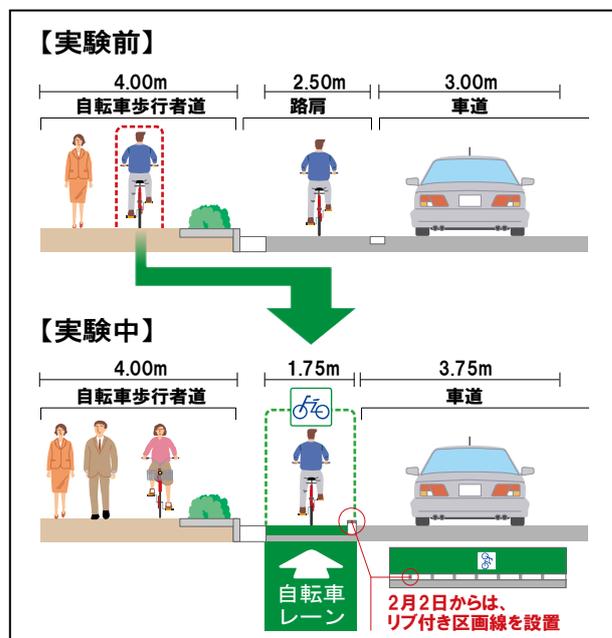
図-1 社会実験の実施概要

- ①2.5mの幅広路肩のうち、1.75mを緑色でカラー化し、自転車レーン（南行き一方通行、北行き自転車は自歩道を走行）として仮設置。
- ②第一車線の幅員を、3.0mから3.75mに拡幅。

こうした状況を踏まえ、本社会実験は平成22年1月12日から、2月21日の41日間、以下の内容で実施した。

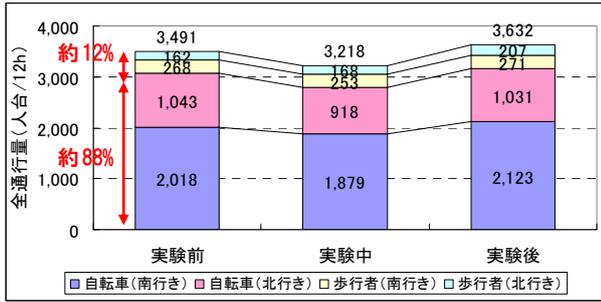
図-3 実験区間の通行量の比較

当該区間の自転車利用実態について、図-3に示す実験前、実験中、実験後の全通行量（歩行者+自転車通行量）をみると、いずれの期間においても通行量は、概ね3,500台/12h程度であり、分担率は自転車が85%、歩行者が15%程度であった。

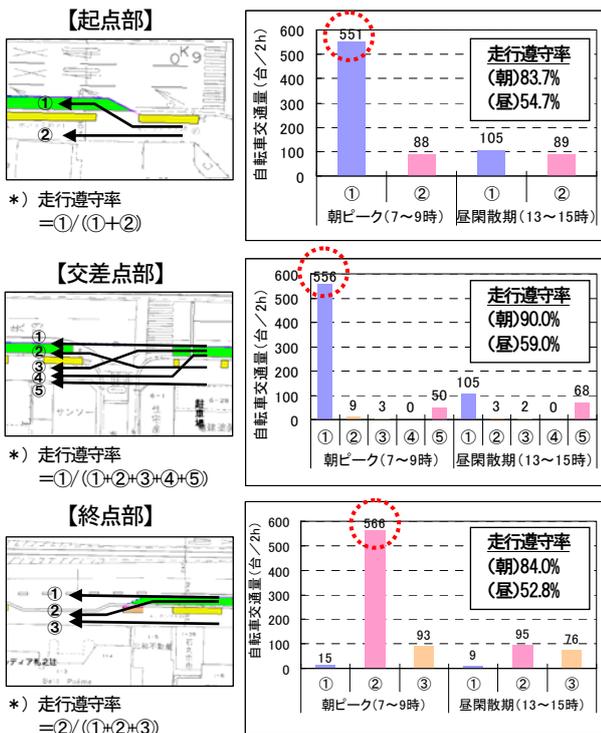
図-4 地点別の自転車レーン走行遵守率

次に、自転車レーンの利用状況について、図-4に示す実験中の朝ピーク（7:00～9:00）、昼閑散期（13:00～15:00）における起点部、交差点部、終点部の自転車レーン走行遵守率（南行き自転車のみ対象）をみると、いずれの地点でも朝ピークは80%以上と高い。これより、自転車の主な流動としては、起点部で自転車レーンに進入し、交差点を直進、終点部で自歩道に乗り上げるといった利用のされ方であった。

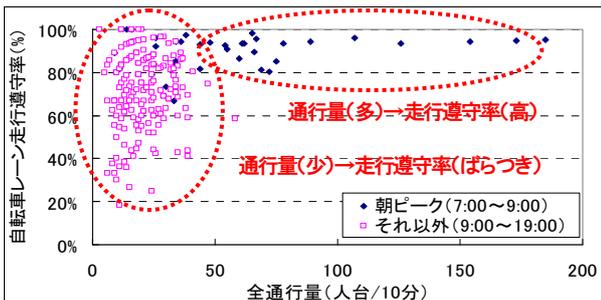
図-5 全通行量と走行遵守率の相関

一方、昼閑散期の自転車レーン走行遵守率は、いずれの地点においても50%台と朝ピークに比べ低い状況であった。この点について、図-5に示す通行量（10分間集計）と走行遵守率の関係をみると、通行量の多い朝ピーク（50人台/10分以上）は概ね80%以上と高い水準を維持しているものの、通行量の少ないそれ以外の時間帯（50人台/10分未満）では、ばらつきが大きいことが把握された。このことより、当該区間における自転車レーン走行遵守率の変化は、通行量の多少に影響を受けているといえる。

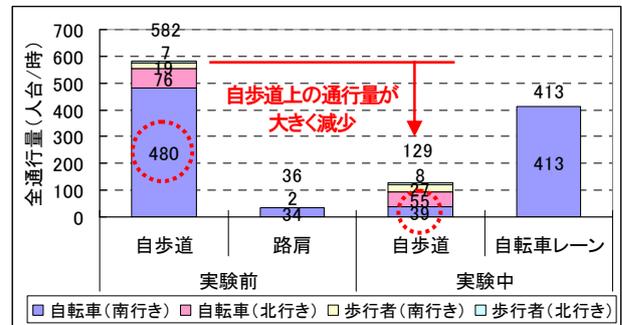
図-6 走行位置別の通行量の変化

図-6に示す、朝ピーク時（8時帯）の実験前と実験中の走行位置別通行量をみると、実験前は、南行き自転車のほとんどが自歩道上を走行しており、歩行者と自転車が混在して通行していた。一方、実験中では南行き自転車の約91%が自転車レーンを走行しており、自歩道上の通行量が大きく減少していることが確認された。

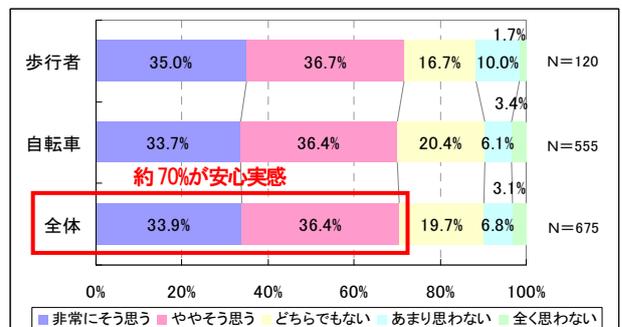
図-7 安心した通行の実感

また、図-7に示すアンケート調査結果からは、実験中において歩行者と自転車を分離することにより安心して通行できたと実感している割合が歩行者、自転車とも概ね70%程度と高い結果が得られた。

Q. 歩行者と自転車を分離することにより、安心して通行できたか

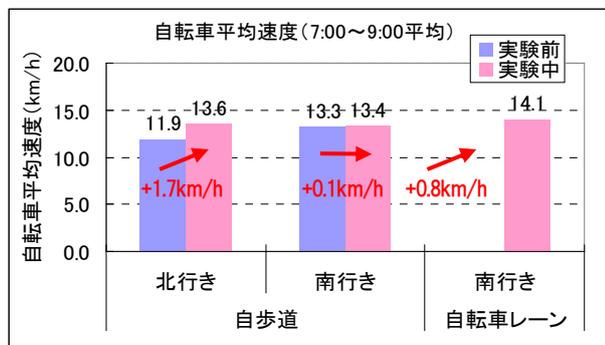
図-8 走行方向、空間別の自転車平均速度

自転車の走行快適性を評価するため、図-8に、実験前、実験中における走行方向、空間別の自転車平均速度を示す。

北行き自転車の速度をみると、実験前では 11.9km/h、実験中では 13.6km/h であり、実験前に比べ 1.7km/h 速くなっている。この点について考察すると、実験前は、通行量の多い南行き自転車の影響で速度低下していたものの、実験中は南行き自転車の多くが自転車レーンに転換することで速度低下要因が排除されたため、速度が向上したものと考えられる。

南行き自転車の自歩道上の速度をみると、実験前、実験中で大きな変化は確認されなかった。この点について考察すると、実験前、実験中とも通行量の少ない対向自転車、歩行者による速度低下の影響は小さいため、変化がなかったものと考えられる。一方、速度低下要因のほとんどない自転車レーンの速度は 14.1km/h であり、実験前の自歩道の 13.3km/h に比べ、0.8km/h 速い。

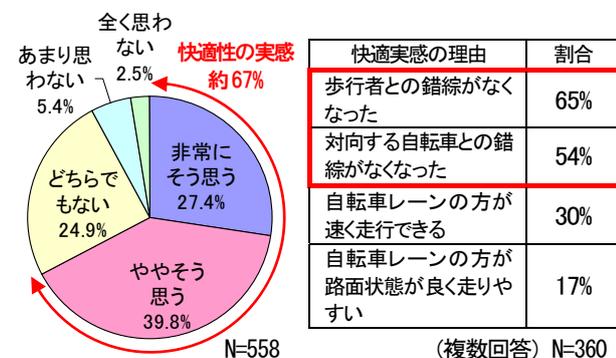
図-9 快適性の実感とその理由

また、図-9に示すアンケート調査結果からは、自転車利用者の約67%が実験前に比べ快適性が向上したと回答しており、その理由としては「歩行者、対向自転車との錯綜機会の減少」を挙げる割合が高かった。

Q. 実験前に比べ快適性が向上したか。また、その理由は何か。

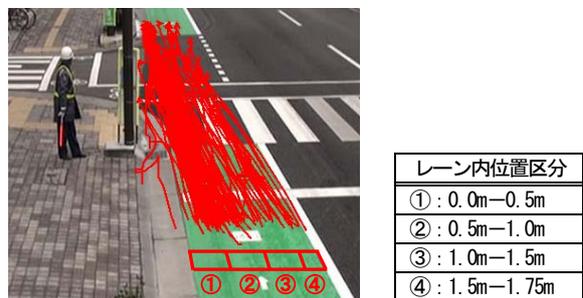
図-10 自転車走行軌跡と走行位置の区分

自転車レーン幅員に関する評価について、レーン内の自転車走行位置を把握するため、定点ビデオ調査結果より取得した自転車の走行軌跡をもとに、1.75mのレーン幅員を0.5mピッチに区分し、位置別の自転車通行量を計測した。なお、観測時間は自転車レーン内通行量が最も多い8:10-8:20の10分間とした。

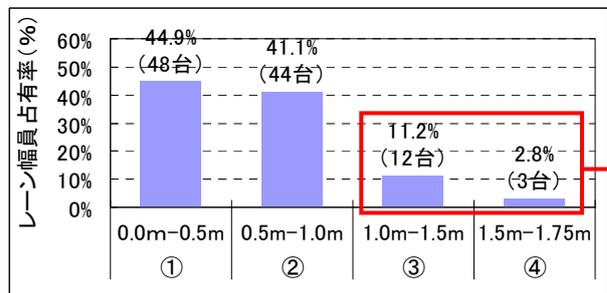
図-11 走行位置別の自転車通行量構成比

図-11の走行位置別の自転車通行量構成比をみると、0.0m-0.5m地点で約45%、0.5m-1.0m地点で約41%であり、1.0m地点までで全体の約86%が走行しており、1.0mを超える地点を走行する自転車は約14%であった。

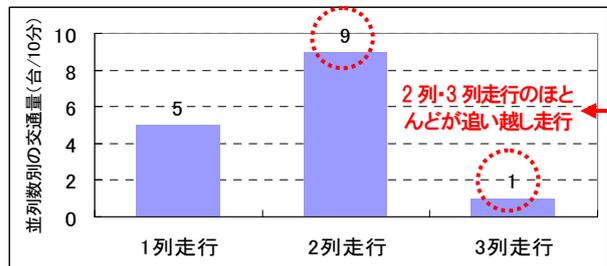
図-12 1.0m-1.75mを走行する自転車の並列数

次に、図-12に示す1.0m-1.75m地点を走行する15台の自転車並列数をみると、約67% (10台) が2列走行・3列走行であった。また、これらのほとんどは追い越し走行であることが確認された。

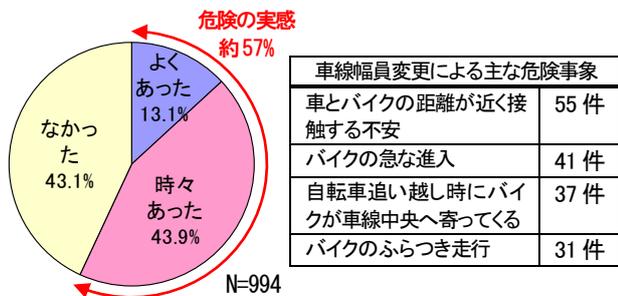
図-14 車線幅員変更による危険実感と理由

一方、車線幅員の変更による影響について、図-14に示す車・バイク利用者のアンケート調査結果をみると、車・バイクが同一車線を走行することによる危険実感率は約57%あることが分かった。また、その理由としては「車とバイクが近接して走行（車・バイク意見）」や「バイクが車線中央へ寄ってくる（車意見）」、「バイクのふらつき走行（車意見）」などが挙げられている。

- ・ 実験前は、バイクが路肩を走行し、車とバイクが一定距離を保って走行（車線3.0m、路肩2.5m）していたものの、実験中は自転車レーンが設置され、車とバイクが接近して走行（車線3.75m）することになり、車とバイクが接触の不安を実感している。
- ・ 自転車レーン内の走行実態としては、多くの自転車は自歩道側から1.0m以内で走行しているものの、追い越し時には、2列、3列走行となる場合が多い。
- ・ レーン内の自転車が2列、3列走行している場合（レーン区画線直近を走行）は、バイクが自転車との接触を避けるため、車線中央によって走行する場合もあり、そのバイクの蛇行走行に対して車が危険を感じている。

このように、幅員1.75mの自転車レーンにおいては、2列、3列走行での追い越しが可能な幅員構成であることが把握された反面、自転車の追い越しの際には、区画線直近を走行することになるため、バイク、車双方に危険性や不安を与える要因になっていることも確認された。
