道路区画線の剥離評価と夜間視認性評価に関する研究*

Study on Evaluation of Stripping and Night Visibility of Road Markings*

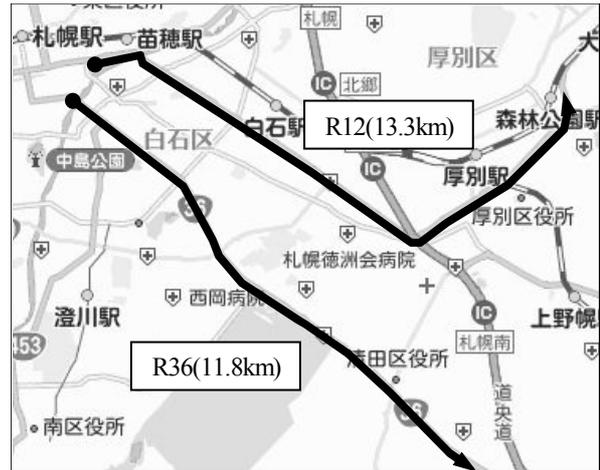
図-1 調査路線

本研究では、車道の路端より白の実線でペイントされている車道外側線(以下、外側線)を対象に、走行画像剥離率調査、従来剥離率調査、反射輝度調査の3項目の調査を実施した。いずれの調査も、図-1に示す札幌市内の国道2路線(R12, R36)で実施した。

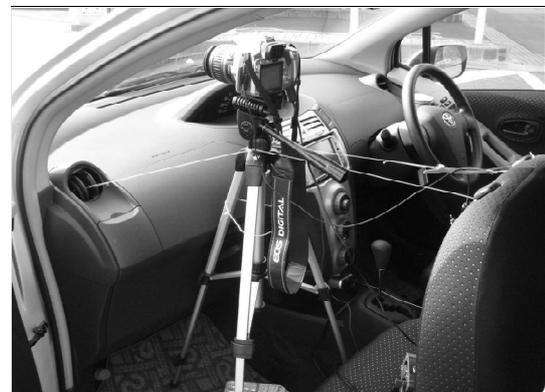
写真-1 設置状況

左側車線を走行する車両の助手席から前方の路面を20m間隔で撮影した。撮影には一眼レフデジタルカメラ(Canon EOS Kiss Digital X)を用い、路面からの高さが1.3m、視線の俯角を2°となるように撮影した(写真-1)。画像記録サイズは2816×1880ピクセル(垂直画角=35°、水平画角=52°)、シャッター速度は1/320秒に設定

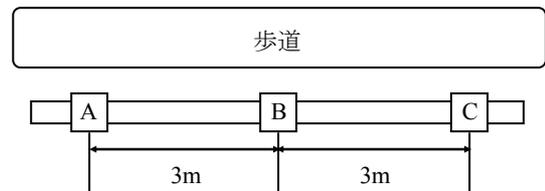
図-2 測定箇所

従来剥離率調査と反射輝度調査は、走行画像剥離率調査より得た値がばらつくように選定したR36、R12のそれぞれ50箇所を実施した。測定箇所では、図-2に示すように、3つの測点（A、B、C）を設け、区画線の撮影および反射輝度の測定を行った。従来剥離率調査では、路面からの高さ1mからデジタルカメラを用いて区画線を撮影した。反射輝度の測定では、反射輝度計MIROL UX 7を用いた。この装置は、投光器より出された光がガラスビーズの中で屈折し、反射して再び光源方向へ戻り、それを受光器が感知し反射量を数値化する。

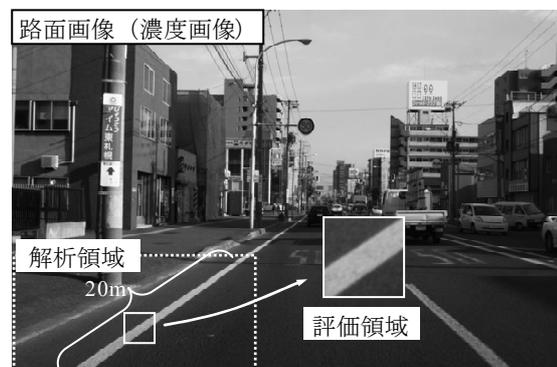
図-3 解析領域と評価領域

著者らは、過去の研究において、走行車両内から撮影した区画線画像からテンプレートマッチング法（以下、TM）によって小領域を抽出し、その画像から得られる濃度ヒストグラム特徴量、同時生起行列特徴量、一般化次元を用いて重回帰分析を行い、これらの画像特徴量から走行車両剥離率ESRを推定する式を求めた。ESRは以下の手順で算出する。外側線は、図-3に示すように、車内から撮影した路面画像の左下の領域（解析領域）に位置する。この領域にTMを適用し、図-3に示すような小領域（以下、評価領域）を検出する。TMは、図-4に示すような、テンプレート画像（以下、T画像）を、解析対象全域を網羅するようにスライドさせて照合し、T画像との類似度が最大となる領域を検出する手法である。類似度には、相互相関係数を採用した。次に、抽出された画像（評価領域）から濃度ヒストグラム特徴量、同時生起行列特徴量、一般化次元を算出し、以下の式(1)を用いてESRを求める。

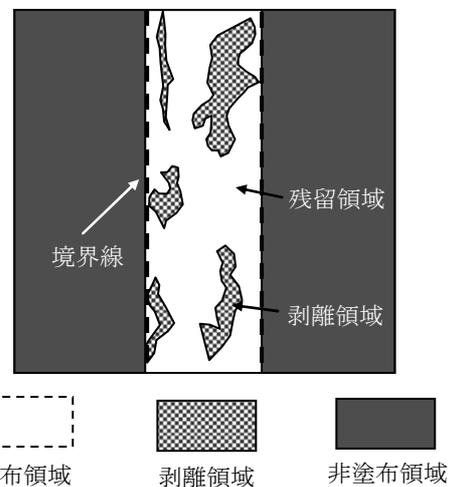
図-5 塗布領域と剥離領域

従来剥離率TSRの算出は、以下に示す通りである。剥離が生じている区画線は、図-5に示すように、塗料が残留している領域（以下、残留領域）と剥離領域に分割できる。剥離領域は、塗布領域（境界線で囲まれる領域）から残留領域を差し引いた領域であり、剥離率は、式(2)によって求めることができる。

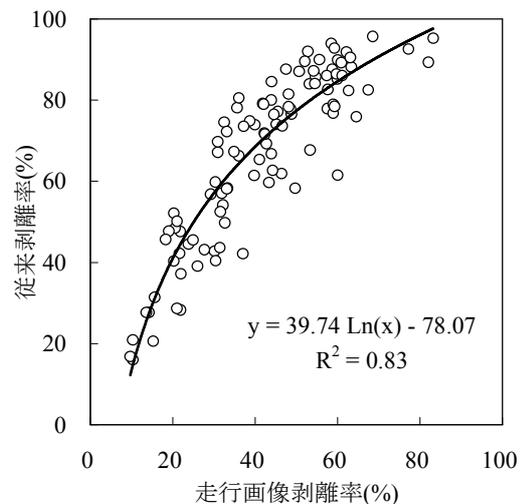
図-6 走行画像剥離率と従来剥離率の関係

平成21年の区画線塗り直し前における従来剥離率TSRと走行画像剥離率ESRの関係を図-6に示す。ESRは、TSRよりも小さくなる傾向が見られるものの、両者は強い相関を示すことが分かった。

全国道路標識・標示業協会刊行の「路面標示と交通安全」⁴⁾では、目視によって塗り直しを判断する場合の目安となる区画線画像（真上からの撮影画像）が掲載されている。その画像からTSRを算出したところ42%であった。この値から図-6の関係式よりESRを算出すると18%であったことから、この値を走行画像剥離率の塗り直し基準とみなし、H21春とH22春における調査路線のESRの変動（以下、剥離率プロファイル）に適用した（図-7）。同図に示した点線を上回る区間が、塗り直しが必要と判断される。H21春における塗り直し基準を超える割合は、R12では71%、R36では79%であった。H22春における塗り直し基準を超える割合は、R12では84%、R36では85%であった。

- 走行画像剥離率と従来剥離率には、強い相関がみられた。走行画像剥離率は、従来剥離率に比べ、約20%程度低い値を示すことが分かった。
- R12とR36の剥離率プロファイルに塗り直し基準を適用すると、塗り直し基準を超える割合は、H21春では、R12が71%、R36が79%であった。H22春では、R12が84%、R36が85%であった。
- 反射輝度評価ランクに対応するESRを剥離率プロファイルに適用し、各ランクに相当する区間の割合を抽出したところ、H21春、H22春ともにR12は評価ランク2が最も多く、R36は評価ランク1が最も多いことが分かった。
- 反射輝度と従来剥離率には、強い相関があり、剥離率が増加するとともに反射輝度は低下する傾向があることが分かった。
- 冬季の路面整正などの除雪作業によって、R12では、従来剥離率は約50%増加し、反射輝度は約350

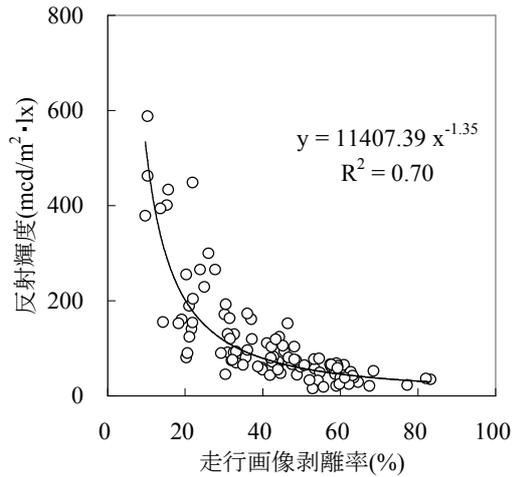
図-9 走行画像剥離率と反射輝度の関係

次に、反射輝度と走行画像剥離率ESRの関係を図-9に示す。TSRの場合と比べ、決定係数 R^2 値が若干小さいが、ESRと反射輝度の間には強い相関が見られる。また、同図の関係式に表-1の反射輝度の評価ランクを適用し、各評価ランクに対応するESRを算出した。評価ランク5は、ESRが7%以下、評価ランク4は、ESRが7%~10%、評価ランク3は、ESRが10%~17%、評価ランク2は、ESRが17%~41%、評価ランク1は、ESRが41%以上であった。これらの値を調査路線の剥離率プロフィールに適用し、各ランクに相当する区間の割合を抽出した(図-10)。H21春H22春ともに、R12は、評価ランク2が最も多く、R36は評価ランク1が最も多いことが分かった。

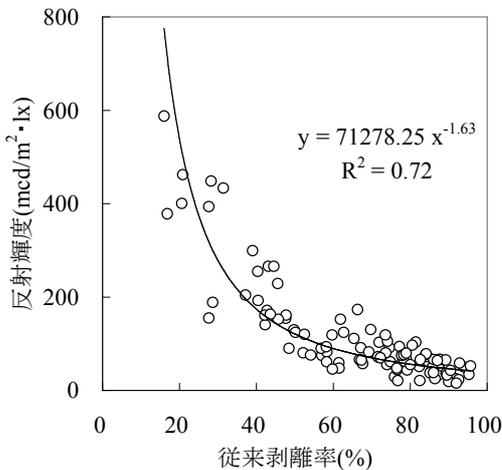
図-8 従来剥離率と反射輝度の関係

区画線塗り直し前における反射輝度と従来剥離率TSRの関係を図-8に示す。反射輝度とTSRの間には、強い

相関が見られることから、反射輝度は塗料の剥離に起因すると考えられる。

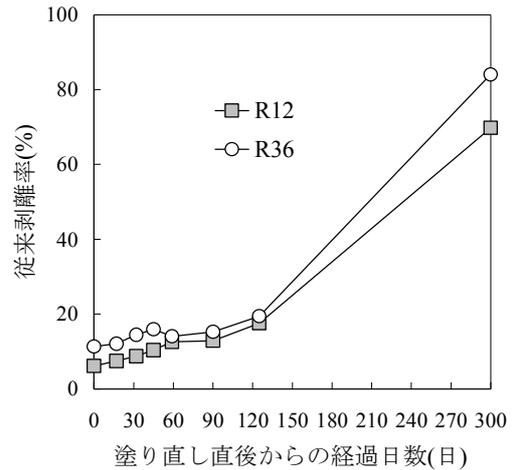
図-11 塗り直し直後からの従来剥離率の経時変化

調査路線内における従来剥離率の平均値の経時変化を図-11に示す。R12、R36ともに、塗り直し直後から125日までは、日数の経過とともに徐々に剥離率が増加するが、125日から翌年（H21春）の雪解け後（塗り直し直後から300日後）にかけては急激に増加する。これは冬季の路面整正などの除雪作業によって区画線が削られ、大きく剥離したためと考えられる。

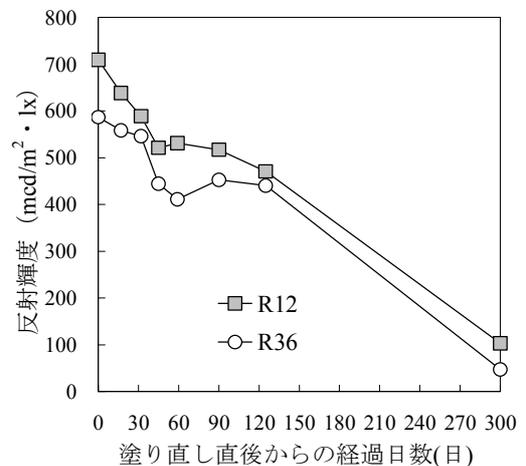
図-12 塗り直後からの反射輝度の経時変化

調査路線内における反射輝度の平均値の経時変化を図-12に示す。塗り直し直後では、R12はR36よりも高い値を示しているが、低下傾向はほぼ同じである。

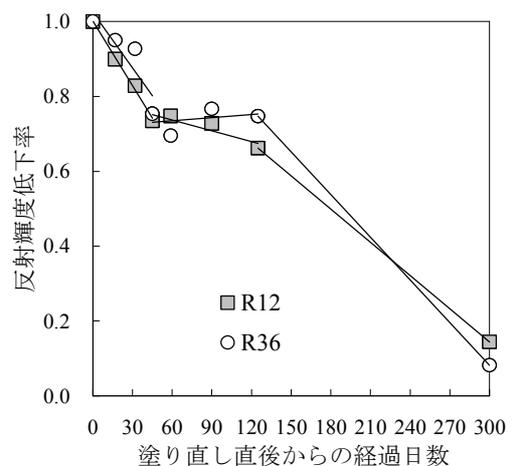
図-13 反射輝度低下率の経時変化

次に、塗り直し後の反射輝度を塗り直し直後の測定値で除した値（以後、反射輝度低下率）を求めた。R12とR36における反射輝度低下率の経時変化を図-13に示す。両路線ともに、塗り直し直後から45日までは大きく減少しているが、45日から125日までは減少は小さい。しかし、125日から300日までは大きく減少することが分かった。

- ・ 調査路線における反射輝度は、塗り直し直後から45日までは大きく減少するが、45日から125日までは減少が小さくなる、125日から300日までは大きく減少することが分かった。
