高齢者による乱横断と接近車両との関連に関する研究*

A Study on Crossing by Elderly Pedestrian*

石川里子**・谷口滋一***・萩原 亨****・平澤匡介*****・鈴木勝美*****

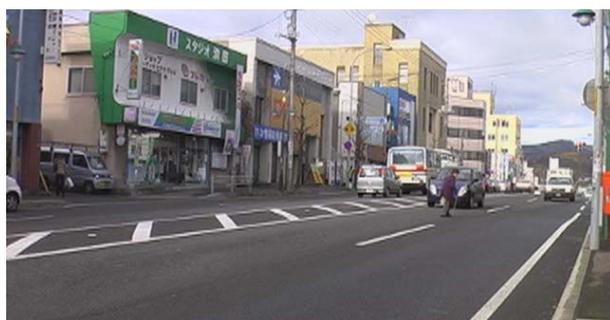
写真-1 乱横断発生状況写真

調査は、11月、12月、1月と1ヶ月毎に、雨天等を避けた平日（木曜、水曜）に実施した。調査項目は、周辺状況に関する基礎データとして車両交通量、周囲の明るさ、冬期雪堤形成状況を取得し、乱横断の発生状況把握にかかる調査測定項目として乱横断者属性、乱横断発生時刻、乱横断発生時の接近車両状況を調査した。（写真-1）

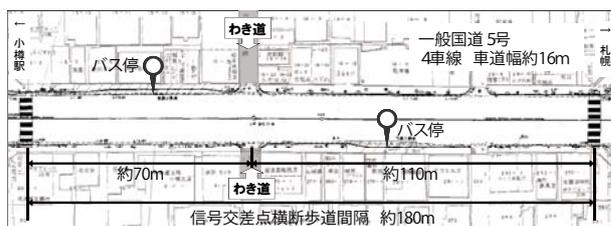
図-1 調査区間概況

調査は、先述の高齢者による乱横断事故多発区間である国道5号稲穂地区一部区間で実施した。付近は沿道に商店の連立する商業地区で、比較的歩行者交通量の多い区間である。なお、乱横断の発生状況把握にかかる項目については、前年調査結果¹⁾を踏まえ、わき道部分に着目して実施した。当該区間のわき道部分は、信号交差点横断歩道間約180mの中間に位置している。（図-1）

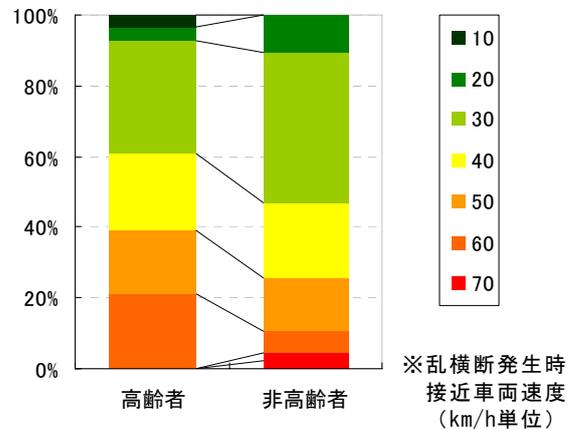
図-5 乱横断発生時の接近車両速度

わき道付近における乱横断発生時の接近車両の速度は、時速30~40km/hであることが多く、非高齢者の場合、速度が速い車両が接近しているときには乱横断の発生は少なくなる傾向にあった。一方高齢者の場合、接近車両の速度と乱横断の発生には非高齢者のような相関はなく、車速の高い車両が接近している場合でも乱横断を実行している傾向があった。(図-5)

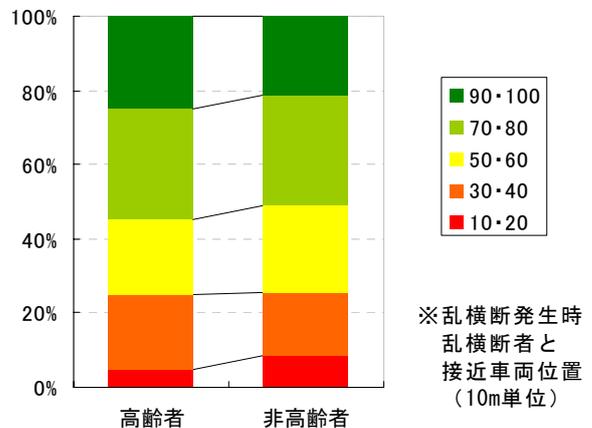
図-6 乱横断発生時の接近車両位置

わき道付近における乱横断発生時の接近車両の位置については、約50m~70mに半数以上が集中しているが、これらの傾向はわき道と信号交差点の位置関係に由来するものと考えられ、高齢者・非高齢者の別において、目立った違いはみられなかった。(図-6)

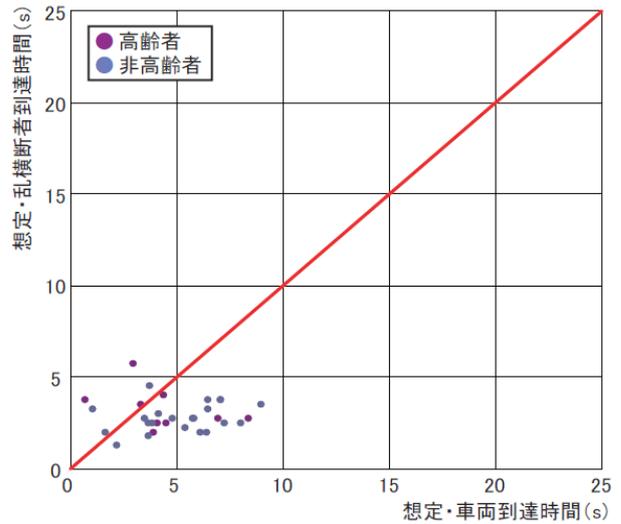
図-9 右から車両接近時の想定到達時間分布

接近車両の方向別に、高齢者・非高齢者の想定到達時間の分布を確認すると、右から車両が接近する場合(手前側車線)は、多くの乱横断者が車両通過前に横断しており、車両の挙動を見極めて横断している傾向が見受けられた(図-9)。一方で、左から車両が接近する時(奥側車線)は、プロットは全体に分散しており、車両の挙動と自らの横断速度の関係を把握せずに横断している傾向が見られた。また、高齢者の場合、両者の到達時間が長い傾向にあり、危険性の把握が難しいと考えられる。(図-10)

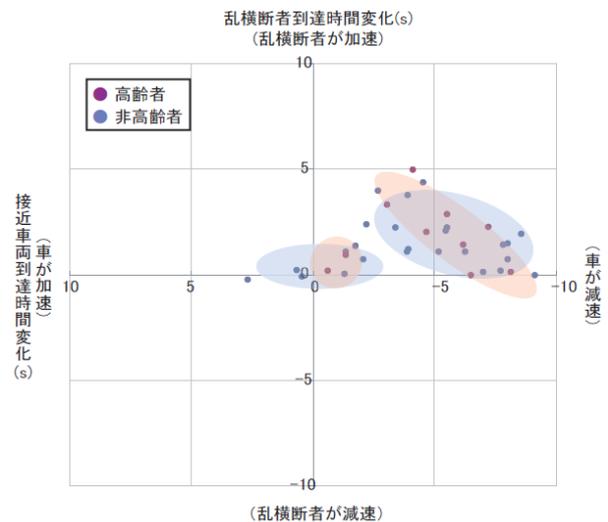
図一 1 3 左から車両接近時の回避行動

また、左から車両が接近する時（奥側車線）は、回避しない群と、どちらかが回避する群に分離する傾向があり、その傾向は高齢者に顕著であった。（図一 1 3）

奥側車線では、車両の挙動と自らの横断速度の関係を把握せずに横断している傾向が見られたことから、十分な間隔があるために減速の必要がない場合と、どちらか（もしくは両方）が回避行動を行わなければ衝突してしまう場合のどちらかであったと考えられる。

一方、左から車両が接近してくる場合（奥側車線）においては、車両の挙動と自らの横断速度の関係を把握せずに横断している傾向が見られ、特に高齢者に、その傾向は特徴的である可能性があった。この場合、乱横断者が加速（小走り）する、または車両が減速することで、衝突を回避していた。
