交差点部における自転車走行特性に関する 一考察

本研究では、平成22年11月～12月にかけて京都市において実施された車道上に自転車走行空間を創出する社会実験において、ビデオ観測調査を実施し、自転車走行空間に関する利用者のアンケート調査結果と併せて分析し、設置された自転車道の線形パターン及び交差点部における誘導線の効果に関して検討を行った。

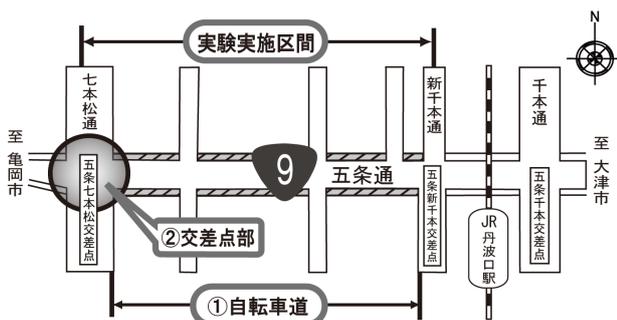
図-1 実験実施区間¹⁾

国道9号（五条通）の新千本交差点～五条七本松交差点間（図-1）において、片側4車線道路の両側1車線を利用して自転車道（W=3m、L=183m）が仮設された。仮設された自転車道の細街路交差点部における線形は、五条

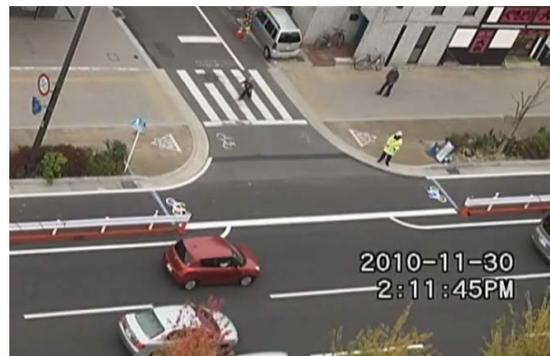
図-2 北側自転車道(細街路交差点)の様子

通の北側・南側の自転車道でそれぞれ異なるパターンが設置されている。北側自転車道においては、既設の自転車横断帯を拡幅し、細街路交差点においても自転車を直進させるパターンであり、自転車利用者の快適性を確保している(図-2)。

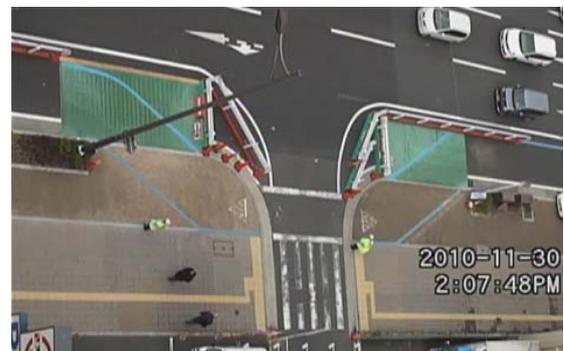
図-3 南側自転車道(細街路交差点)の様子

一方、南側自転車道は、細街路交差点で既設の自転車横断帯に自転車をシフトさせるパターンであり、左折自動車一台が交差点内に進入できるようにし、左折しようとする自動車が滞留することにより発生する混雑や渋滞等への影響や、自転車と左折自動車を正対させることにより安全性に配慮したものである(図-3)。

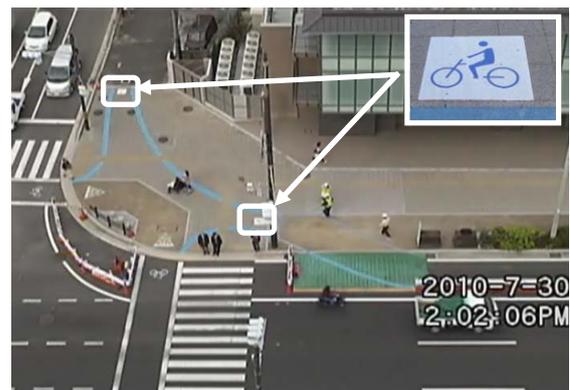
図-4 五条七本松交差点(北東側)の様子

また、五条七本松交差点隅角部において、歩行者との交錯を防ぐため、図-4に示すように青色の誘導線(W=30cm)を施工した。併せて、自転車走行空間を表すピクトグラム(図4右上)を設置することにより、自転車の通行位置を路面に明示することによって、法的規制はないものの、歩行者と自転車の分離・誘導を図っている。なお、社会実験の実施期間は、平成22年11月22日～12月3日の12日間である。

自転車走行軌跡については、五条七本松交差点の北東側隅角部(図4)における自転車交通状況を撮影したビデオ動画上の自転車の軌跡をトレースし、得られた座標を二次元化することにより分析した。

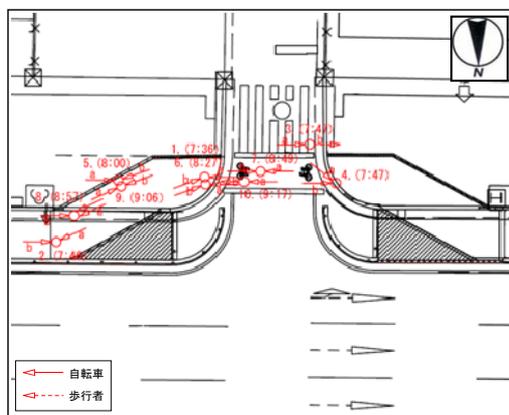
図-5 南側細街路交差点における危険挙動(実験中ピーク時)

細街路交差点については、北側細街路交差点では、実験中ピーク時において危険挙動はみられなかった。一方、南側細街路交差点(図-5)においては、ピーク時に危険挙動が多数発生した(10件)。この要因としては、南側細街路交差点における自転車道のシフトについて、既往の検討²⁾を下に、1:2(シフト量:シフト区間長)以上確保したもの、交通量の多い相方向通行の自転車道にしては急なシフトになっていたことが考えられる。例えば、道路構造令における本線シフト³⁾を適用した場合(シフト量3m、設計速度15km/h)には1:5となるため、もう少しゆるやかなシフトの方が望ましかった可能性がある。また、シフト部分を拡幅することも対応策の一つとして考えられる。

直進性の高い自転車走行空間の方がより自転車利用者に利用されやすく、自転車利用者も直線的な自転車走行空間を支持することがわかった。一方、細街路交差点において既設の自転車横断帯にシフトする線形パターンでは、自転車同士の危険挙動が多数発生していることから、安全性の観点から直線的な線形とするか、屈曲部におけるシフトをゆるやかにするか、もしくは屈曲部を拡幅することが望ましいと考えられる。

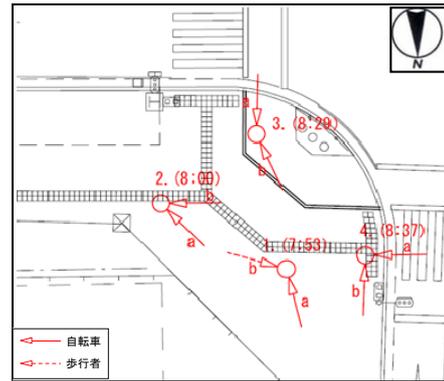
図-6 五条七本松交差点における危険挙動(実験前ピーク時)

五条七本松交差点においては、実験前ピーク時では、特定の箇所に集中せず、4件の危険挙動が発生している(図-6)。横断歩道前において横断自転車同士の危険挙動や横断自転車とこれとは異なる方向に進行する自転車との危険挙動が観測された。

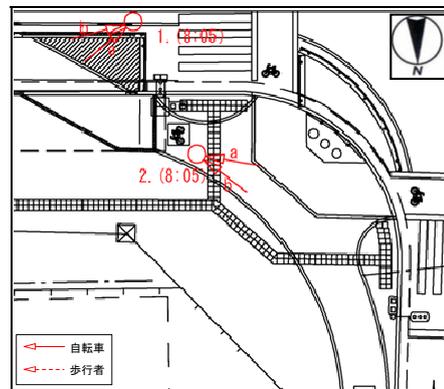
図-7 五条七本松交差点における危険挙動(実験中ピーク時)

一方、実験中ピーク時(図-7)においては、実験前と比較して有意とはいえないものの、危険挙動は減少する結果となった(2件)。

自転車走行軌跡から、誘導線はある程度の誘導効果を持つことがわかった。また、危険挙動の発生回数も有意とは言えないものの減少したことから、交差点部における安全性向上に有効である可能性がある。一方、気がつきにくいといった認知上の課題があげられたことから、誘導線の周知及び通行ルールの周知徹底が必要である。

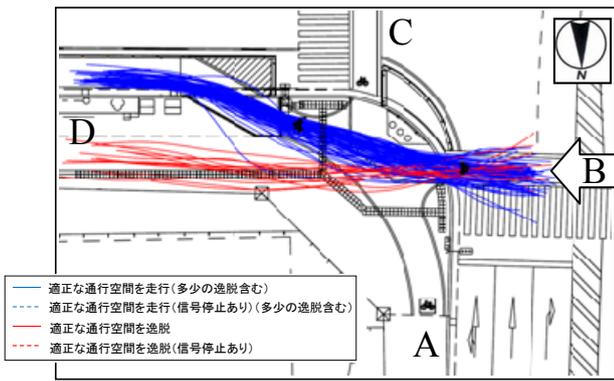
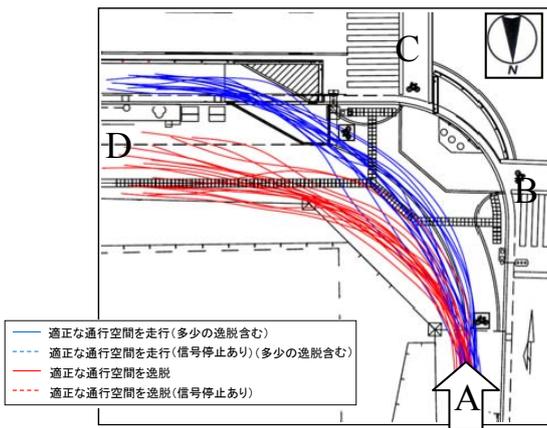
五条七本松交差点(北東側隅角部)において、出入り方向別に自転車走行軌跡をトレースした結果の例を図-8、図-9に示す。図-8のように五条七本松交差点を西から東方向に通行する場合(B→D)では、自転車横断帯を通行してきた自転車の約8割が誘導線内を通り自転車道に進入している(63台うち50台)。また、図-9のように北から東方向に通行する場合(A→D)では、自転車歩行者道を通行してきた自転車のうち、概ね半数が誘導線に沿って通行し自転車道に進入している(36台うち17台)。

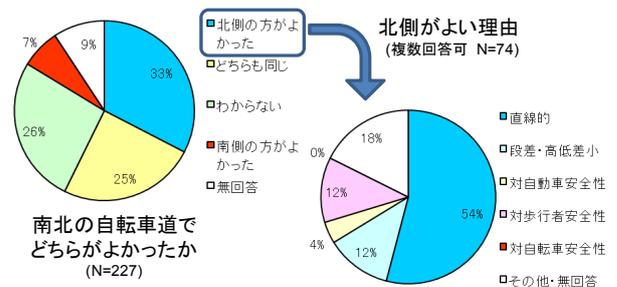
図-10 南北の自転車道の比較

南北の自転車道について、自転車利用者による比較評価の結果を図-10に示す。南北の自転車道について、どちらがよかったかという問いに対して、北側自転車道の方がよかったとする回答が南側をよいとする回答に比べて5倍近くある。また、北側自転車道の方がよかったとする自転車利用者のうちの半数以上が、その理由について、北側自転車道が「直線的」であることを指摘している。

以上より、自転車利用者には直線的な自転車走行空間が好まれることがわかった。このことは、4.(1)a)で示したように北側の方が南側に比べて自転車道の適正通行率が高くなったことを裏付けていると言える。

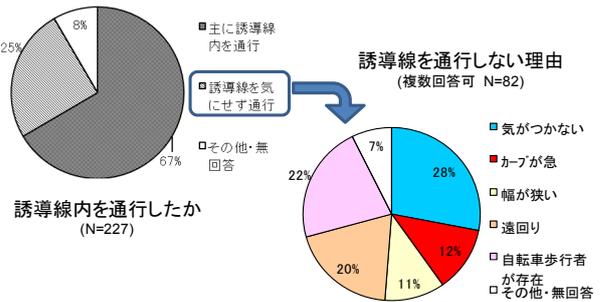
図-11 誘導線の通行状況

五条七本松交差点の隅角部において「誘導線内を通行したか」という問いに対し、「通行した」と回答した自転車利用者は約7割であった(図11)。一方で、誘導線を「気にせず通行」と回答した人にその理由を聞くと、3割近くが「気がつかない」を指摘していることから、誘導線が存在及び誘導線の意味が十分に周知されておらず、認知されていない可能性があった。
