自転車歩行者道交差点部における自転車通行空間整備に関する課題整理 と対応策提案 -京都御池通自転車通行環境実証実験から得られた知見をもとに-

京都御池通自転車通行環境実証実験において得られた交通量調査、自転車走行軌跡（ビデオ調査結果）などの結果に考察を加え、自転車歩行者道交差点部における自転車通行空間の設計に関する課題を整理し、報告する。課題の整理にあたっては、「各交差点部の場所の特性」と「混在空間」に着目した。

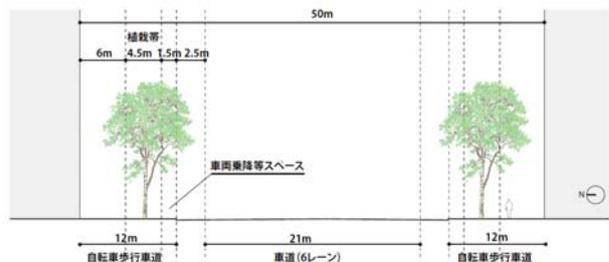
図-1 御池通の現在の標準断面模式図（筆者作成）

実施）により、現在の断面構成となり（図-1）、京都の街を代表する通りとして位置づけられた。整備の際、車道・歩道部共に車両乗降スペースを確保した計画・設計がなされた。現在、このスペースは、修学旅行やツアー客の観光バスの乗降スペースとして頻繁に利用されていることから、車道に自転車道を設置することは困難な状況にある。

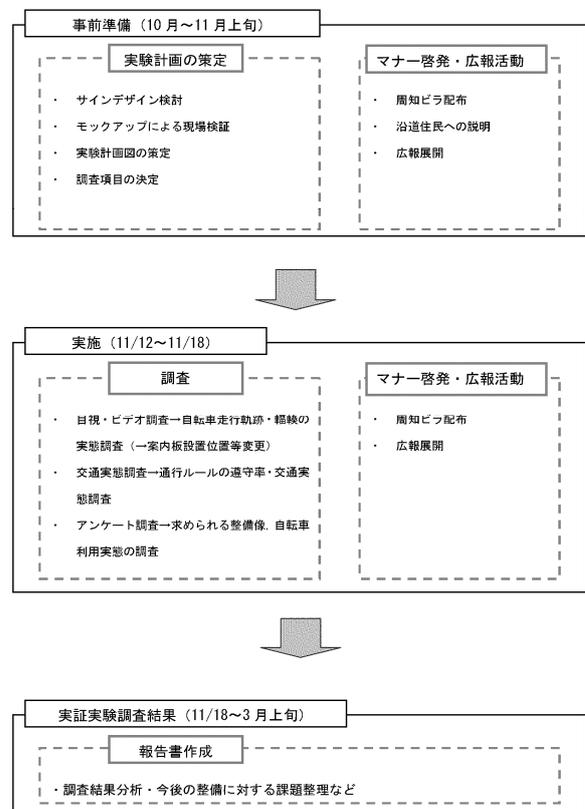
図-2 実験フロー

以下図-2に示す流れで実験を行った。実験においては、目視観察、ビデオ分析、交通実態調査（断面交通量調査、自転車通行ルールの遵守率）、アンケート調査を行った。

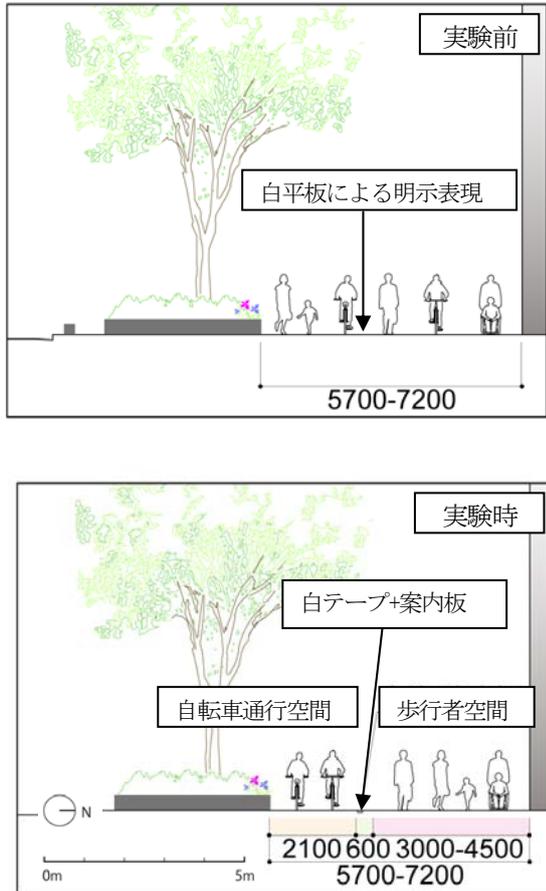
図-3 実験前と実験後の断面図

実験においては、案内板・白テープ・路面表示を用いて自転車通行位置の明示を行った。その際、既存歩道舗装平板（30cm×30cm）のモジュールを考慮に入れ、すれ違うことが可能な2.1mの幅を確保するようにした。実験前と実験時の断面構成を以下に示す。（図-3）

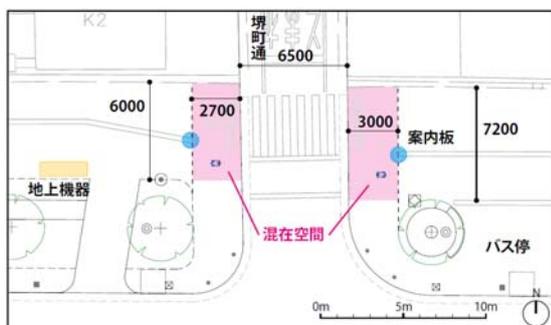
図-4 交差点平面図（堺町交差点部）

交差点部においては、混在空間を確保し、自転車通行空間の導入部を案内板によって明示した。一例として、堺町交差点部の平面図を以下に示す。

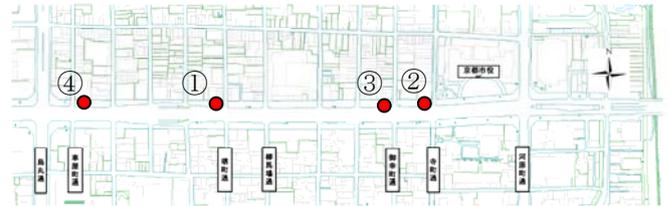
図-5 変更箇所

実験中においては、自転車通行者や歩行者などの道路利用者を目視で観察し、実験計画の変更を行った。その際明らかになった整備上の課題と実験時の対応を報告する。

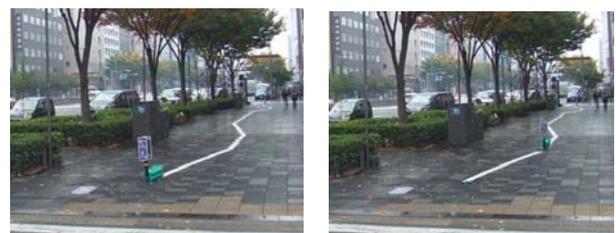
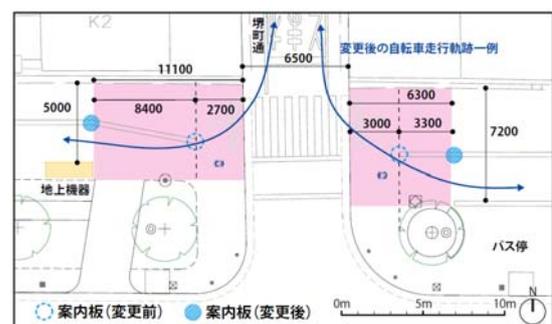
図-6 変更前と変更後の写真

堺町交差点部では、南北方向に横断帯がないため、混在空間を約3mと計画していたが、案内板を不自然に回避する自転車通行者が多く見られたため、変更を行った。変更の際は、南北道路から御池通に進入する自転車の回転軌跡を考慮し、交差点部に近接するバス停における歩行者との交錯、地上機器の位置に考慮した。（図-7参照）

自転車通行者への路面表示による注意喚起と同時に案内板をバス停利用者から見えるようにし、歩行者への注意喚起にも考慮した。地上機器については、案内板の位置と揃えることで視認性の向上を狙った。

自転車回転軌跡を考慮した。細街路から約6mの位置では、不自然な回避行動は見られなかった。

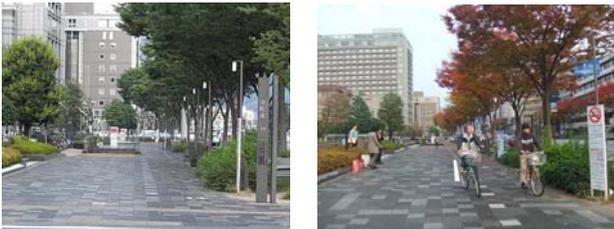
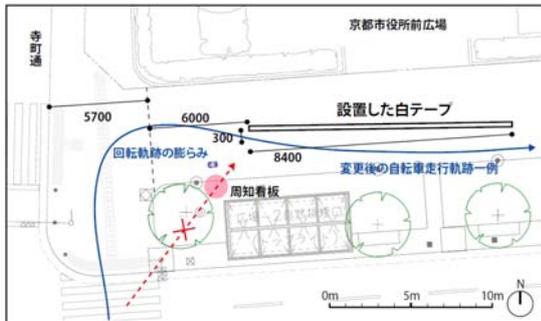
図-7 変更前と変更後の写真

寺町交差点部においては、沿道部・歩道部の状況（市役所前広場・地下出入口・駐輪場）に配慮し、交錯を避けるために当初、白テープによる明示を行っていなかった。寺町通から進入する自転車は、樹木などで視認性が悪く、回転軌跡が膨らむ傾向にあった。これに対応するため、市役所前区間の自転車通行空間の進入部に視覚的にメリハリをつけ、通行帯を通行者にとってわかりやすくした。（図-8参照）

- ・視認性の良し悪しなど場所に特有の状況
 曲がって自転車通行空間に侵入してくる（以下、曲がり侵入）自転車通行者からわかりやすいように白テープを設置することで明示表現を強めた。また、膨らんだ軌跡に対応する形で白テープにテーパーをかけて設置した。
- ・沿道利用に合わせた明示表現

実験においては、沿道利用や歩道部利用状況を考慮し、白テープを設置しなかった。このように沿道利用に合わせて、明示手法に強弱をつけて対応することも整備の1つの選択肢として考えられる。

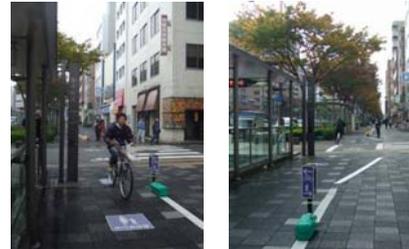
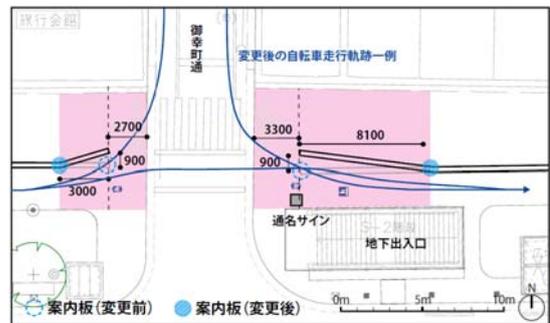
図-9 変更前と変更後の写真

御幸町交差点部においては、自転車通行空間導入部が通り名サインにより小さくなり、更に交差点に近接した地下出入口があった。また、車道の東西横断帯における自転車通行帯が歩道部の自転車通行空間とずれていた。当初は、南北に横断歩道がないため混在空間を3mとしていた。ここでは、直進する自転車通行者においても通り名サインを回避し案内板の内側を通らずに通行する自転車通行者が見られたため、白テープにテーパーをつけ、車道部の自転車通行帯と連続性を保ち、さらに案内板を

セットバックした。（図-10）

- ・車道と歩道部における自転車通行空間のずれ
 白テープにテーパーをつけることでずれを解消し、車道部通行帯と歩道部通行空間を連続させた。
- ・サインや地下出入口など場所に特有の状況
 白テープにテーパーをつけることで、自転車通行空間導入部を広げた。

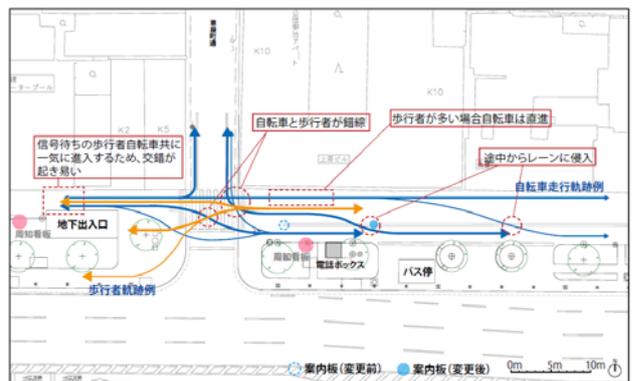
図-11 車屋町交差点部の状況

車屋町交差点部においては、バス停が近接し、電話ボックスがあり視認性が悪く、かつ地下鉄出入口からの歩行者が多い状況であった（図-11）。そのため、自転車通行者は、地下出入口から直進してくる歩行者と並走し、自転車通行空間に入ることができない場面が多々見られた。そこで、バス停と電話ボックスの位置に留意しながら案内板を大きくセットバックした。

・地下出入口、電話ボックスなど場所に特有な状況
 地下出入口利用者との動線の交錯に関しては、案内板の位置を大きくセットバックし、混在空間を大きく取ることで、自転車通行者が自転車通行空間に侵入しやすいようにした。バス停に関しては、路面表示により自転車通行者に注意喚起を促した。

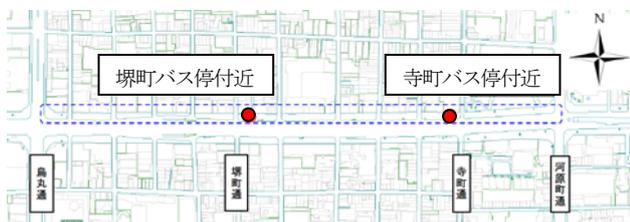
図-14 交通実態調査実施箇所

交通実態調査を2箇所（図-14参照）と遵守率スポット調査を15回実施した。

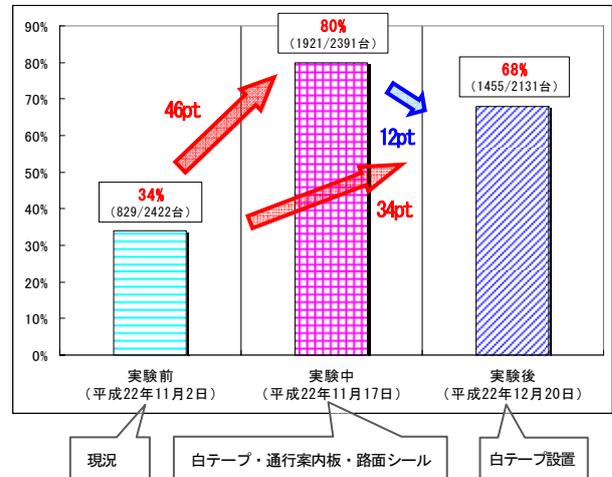
図-15 自転車通行ルールの遵守率の変化

調査の結果、自転車通行ルールの遵守率（2箇所の平均値）は、実験前と実験後を比較すると、46%向上した。また、実験後の遵守率は、実験中より12%減少したが、遵守率は、約7割を保持していた。

また、図-15に示すように、方向の違いによって、実験前では34%、実験中は11%、実験後は27%の遵守率に差があることが明らかとなったことから、方向別に対策が必要である可能性が示唆された。方向によって遵守率に差がある原因としては、西向きの御幸町交差点部と比較して、東向きは寺町交差点部での曲がり進入が多いことが考えられる。調査位置東側の寺町交差点部付近は、京都の中心商店街のひとつである寺町通へ行く南北の交通量が多く、実験区間への曲がり侵入が多く観察された。

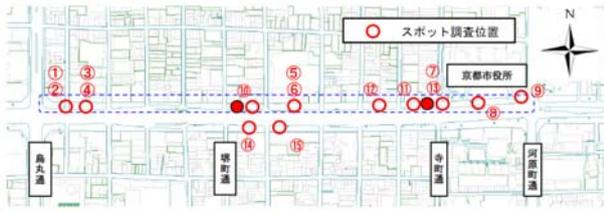
図-16 遵守率スポット調査箇所

次に、遵守率スポット調査結果について報告する。実験中、局所的な遵守率の変化を把握するため、自転車通行位置導入部である交差点部や街区の中央部、実験区間外においても30分間の遵守率調査を行った。以下に調査を行った場所・日時・遵守率を示す。

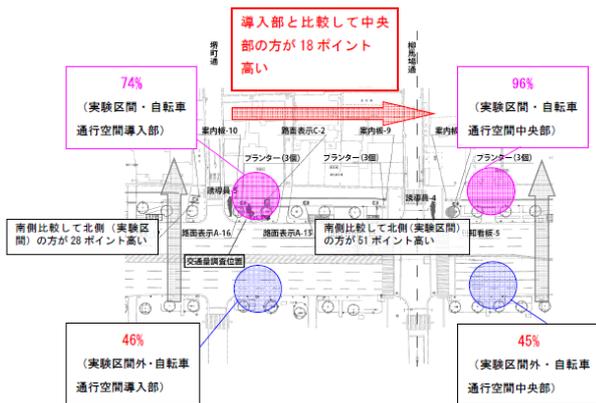
図-17 自転車通行空間導入部と中央部の遵守率の違い

以上の結果から、自転車通行空間導入部と自転車通行空間中央部(街区中央部)では、実験区間外では有意な差を認められず(⑭と⑮)、実験区間内では遵守率が最大18%の違い(⑤と⑩)があることが明らかとなった。これを、整理してまとめると以下の図になる。

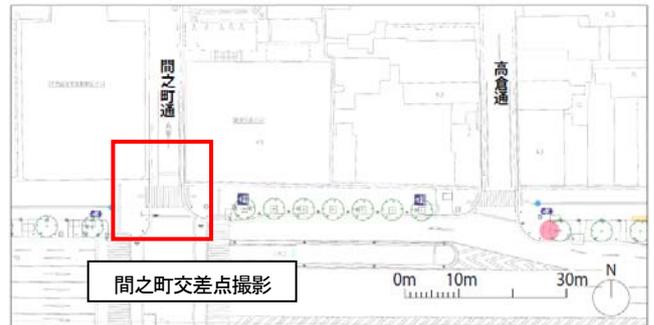
図-18 ビデオ撮影場所

実験中、実験手法の効果や自転車走行挙動を把握するため、ビデオ撮影し、自転車走行軌跡の分析を行った。撮影場所は、間之町御池交差点と高倉御池交差点である。自転車走行軌跡は、個々の自転車通行者に対して0.5秒ピッチで静止画上にプロットしていき軌跡を描いた。実験においては、歩道幅員が狭くなる交差点(間之町御池交差点と高倉御池交差点)を撮影対象とした。本章では、案内板の効果検証を示すため、間之町御池交差点部のみとする。

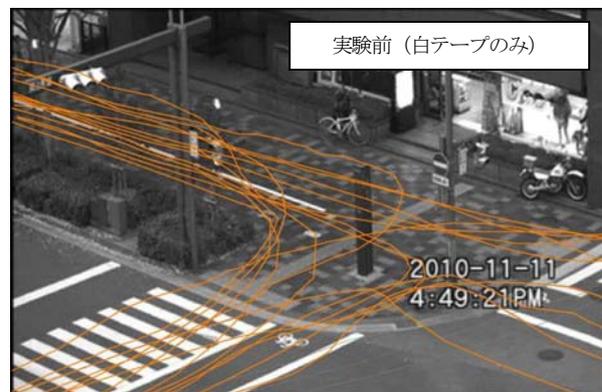
図-19 実験前の自転車走行軌跡

実験前は、曲がり軌跡が膨れ上がっていたのに対し、実験中は、曲がり軌跡がコンパクトになり、導入部遵守率も向上している。サンプル数は少ないが、案内板は、一定の効果があつたと言える。

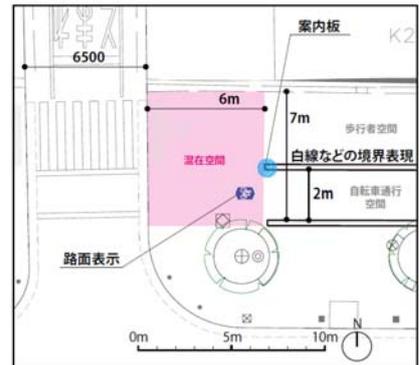
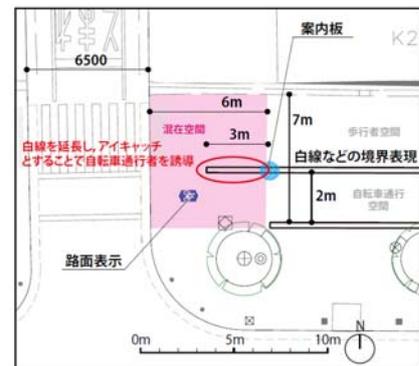
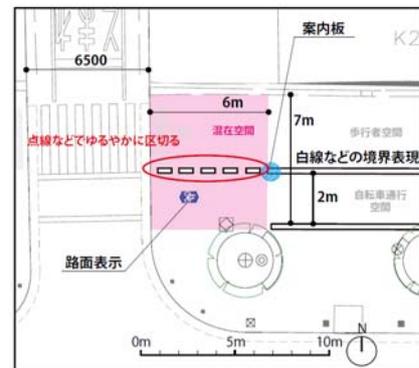
図-21 自転車通行空間導入部整備パターン例

1. 実験で当初用いた形の混在空間を広げたパターン

2. 実験での変更後のパターン

3. 混在空間を緩やかに区切るパターン

整備上の課題など検討事項	要素	留意すべきポイント	実験で用いた対応策・考えられる対応策など	
場所の特性	近接する特殊部 (3章)	バス停 地下出入口 電話ボックス 地上機器	視認性 (通行者同士の視認性、案内板などサインの視認性)	特殊部の移設/撤去 歩行者と自転車への注意喚起を促す路面表示等のサイン 自転車通行空間を影らませる/減速を促す路面表示等のサイン
	車道の自転車通行空間 (3章)	車道と歩道部における自転車通行空間の位置	連続性(車道と歩道部の自転車通行空間に連続性を持たせる)	車道横断帯の変更 白テープを横り付ける/斜めにするなどにより連続性を確保
	沿道利用状況 (3章)	広場	歩行者との交錯	基本的に歩行者優先であるので、減速等を促す路面表示等のサイン
	交通状況 (4章)	方向別の通行ルール遵守率の違い	路面表示等サインの見え方	遵守率が低いフローに対して効果的な路面表示等のサイン
混在空間	大きさ	自転車の回転軌跡を考慮し、十分な大きさを確保する。近接する特殊部の有無や幹線道路の横断帯の有無等、場所ごとに適切な混在空間の大きさを検討する	実験では、約6mで問題なかった。(当初計画の3mでは、小さすぎ、自転車通行者の不自然な軌跡が見られた。)	
	表現	白テープなどの境界表現	あくまで歩行者優先という考え方の元に、整備手法を検討する。	これらの組み合わせで、いくつかの自転車通行空間導入部の表現が考えられる。
		案内板	自転車の回転軌跡と視認性	
舗装	視認性と走行性	実験では、案内板より交差点側に白テープを引き出す形にした。幹線道路に横断帯がない場合は、ゆるやかに区切ることもできる。実験において回転軌跡と視認性を確認し、設置場所を決定する。白テープで区切るだけでも十分な整頓化効果が期待できる。
