ラウンドアバウトにおける 除雪機械の選定手法及び堆雪位置について

牧野 正敏¹・大上 哲也²・石川 真大³

Key Words : roundabouts, snow removal, vehicular swept path, visibility, snow piles

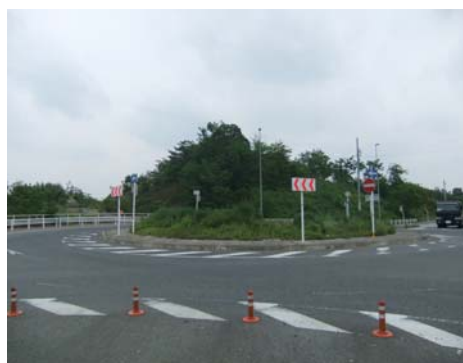
写真-1 ラウンドアバウト (愛知県豊田市)

ラウンドアバウト(写真-1)とは、「環道交通流に優先権があり、かつ環道交通流は信号機や一時停止などにより中断されない、円形の平面交差点の一方通行制御方式」であり、一般の交差点に比べ、交差点内の錯綜点が少ないなど安全性に優れる。また、信号機を使用しないことなどから、円滑性、経済性に優れ、各国で積極的に導入されている。日本においても、現在、指針等の整備が進められているほか、試験道路における実証データも収集されつつある。しかし、日本国内でのラウンドアバウトの導入事例は少なく、維持管理手法については検討がなされていない。

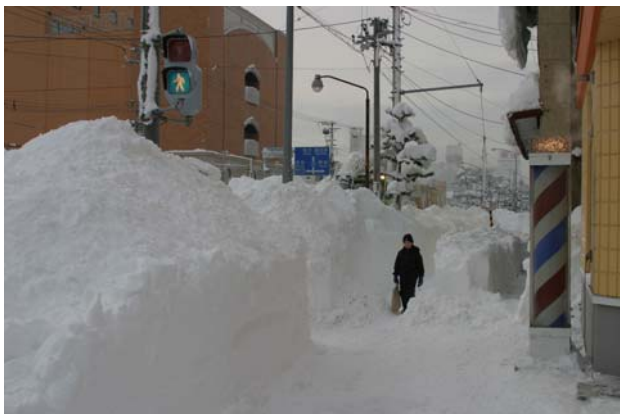
写真-2 歩車道間の堆雪状況(北海道北見市)

また、日本は1年間に数メートルの降雪がある積雪・寒冷地域が国土の約60%を占め(図-1, 写真-2)、そこに2,800万人以上という多くの人々が暮らす、世界的に見てもまれな地域である。

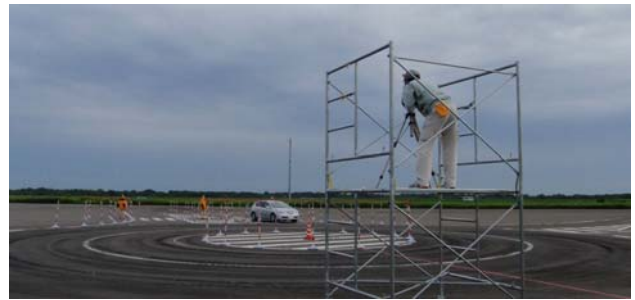
写真-4 撮影状況（除雪グレーダの運転者視線高さ）

模擬ラウンドアバウト内に配置した、各試験車輛（除雪グレーダ、乗用車）の運転者及び歩行者のそれぞれの視線高さから、人間の視野に近い画角とされる50mmレンズを装着したカメラにより相互に撮影し、撮影条件（車輛、撮影位置、堆雪高さ等）が異なる合計474パターンの画像を比較検証することにより、各撮影条件における実際の見え方の変化について確認した（写真-4）。

なお、比較検証にあたっては、撮影した画像を加工（堆雪高さで着色）することにより、堆雪の位置及び高さを視覚的に表したほか、画像データに写った視認対象物の視認できる範囲のピクセル数をカウントすることにより、視認面積を定量的に評価した。

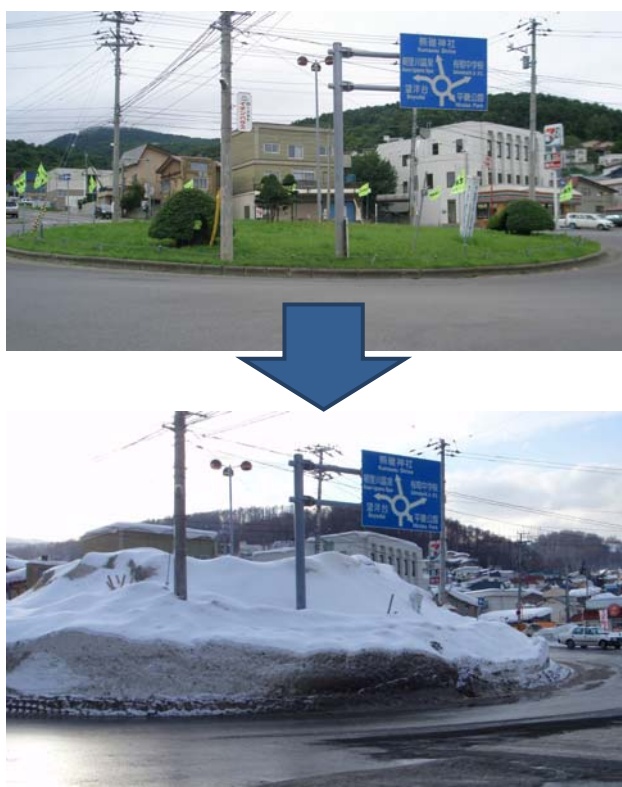
写真-6 中央島の堆雪状況 (小樽TC)

市道の除雪を実施する除雪グレーダ1台により、環道外周側から中央島側の順に周回（5周程度）しながら除雪をしており、ロータリー交差点内の路面積雪は、中央島の外周部に堆雪している。但し、流入出路（市道の交差道路）及び歩道の路面積雪の一部は環道外周側の歩車道間に堆雪している。また、環道内の車道有効幅員を確保するため、新雪除雪の5回に1回程度の割合で、中央島外周部の堆雪をロータリー除雪車により中央島内部に投雪しており、その堆雪の最大高さは5mに達する。

堆雪の排雪は、中央島内部を除き年2回程度行っており、排雪前の堆雪高さは約1.5m程度である。

堆雪位置は、旭川TC及び小樽TCは中央島外周部に堆雪しているのに比べ、釧路TCでは環道外周部にのみ堆雪しているなど、各ロータリー交差点で異なる。特に小樽TCでは、中央島外周部の堆雪を中央島内部に投雪するなど、中央島全体を堆雪場所としている。なお、各ロータリー交差点とも中央島内部については排雪は実施していない。
