GPS・動画像データを用いた道路構造と救急車両の走行動態の関係に関する分析

宮本 拓史¹・二神 透²・河口 尚紀³

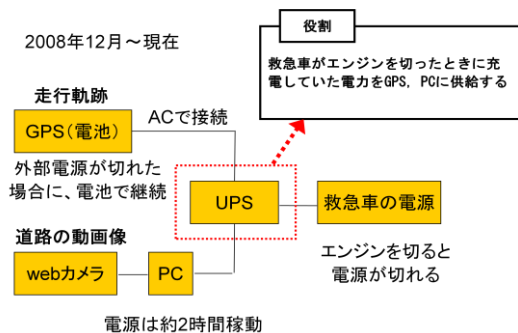
図-1 Webカメラ・PC・UPS・AC電源による機器構成

図-1は、著者らが構成した、機器の構成図である。図-1に示すように、Webカメラによる動画像データの収集を行うこととし、データをネットブックPCの外付けハードディスク(30GB)に保存する。GPSデータは、GARMIN Map60CSxを用い、12Vの車載電源プラグを、AC電源変換プラグに取り付け、救急車内のAC電源から、PCと同様に電源を取れるようにした。さらに、UPS(無停電装置)を積載することにより、電源停止時の電池の消耗を防ぐことにした。一般的に、救急車からの電

源が停止される場合は、給油時と病院到着後のエンジン停止による待機時である。消防署待機時は、エンジンを停止しているが、救急車外部コンセントにより、救急車に対し、電源供給が行われており、救急車内部のAC電源に常時通電している。今回、構成したシステムでは、PCのバッテリー駆動で約2時間、GPSの電池による駆動で約8時間までの電源供給停止に耐えうるようになっている。

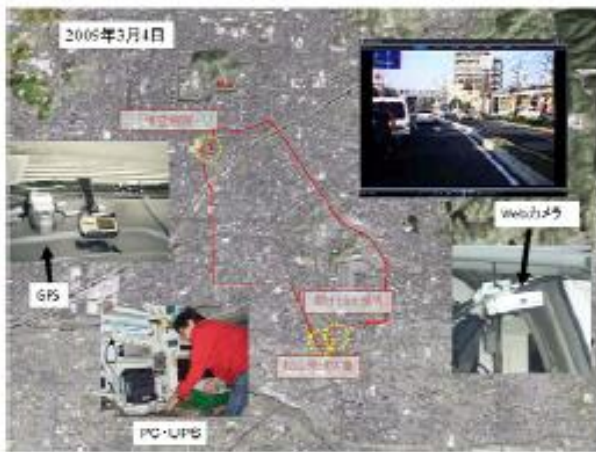
図-2 救急車両の機器実装と走行軌跡・動画

情報の蓄積については、GPSデバイスには、2GBのマイクロSDカードにデータを格納するため、1秒毎のデータは、連続で6カ月強保存できる計算となる。一方、動画は、フリーソフト「Debut VideoCapture Software」を用いて、2時間毎に1つのAVIファイルとして連続保存可能で、一日のデータ量は約3GBである。計算上、30GBの外付けハードディスクで、約10日間のデータが保存可能である。図-2は、GPSで採取した、駆け付け・搬送・帰署データを、GPS可視化フリーソフトウェアであるカシミール上への表示事例と、救急車両へのシステム実装状況である。この図より、300万画素のWebカメラによる鮮明な画像ならびに、連続的な赤い救急車両の走行軌跡が取得できていることが理解できよう。

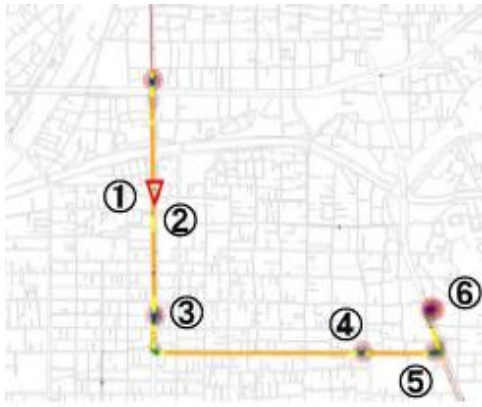
図-4 GPS軌跡描画面

図-4の色のついた軌跡は、救急車両の走行軌跡であり、図中心部分の赤い矢印①が、救急車の現在位置と進行

方向を表す。また、軌跡の色の違いは、走行速度の分布を表している。以下に、速度分布を示す。

- 0~10k m/h 青
- 10~20k m/h 緑
- 20~30k m/h 黄
- 30~40k m/h 橙
- 40k m/h~赤

同様に、図中の道路上③~⑥の丸は、救急車が停止した時間を色の濃淡で表している。色の濃淡の定義は、0~60秒停止 透き通った赤から停止時間を変数とする 濃い赤へ変化

60秒以上停止 濃い赤

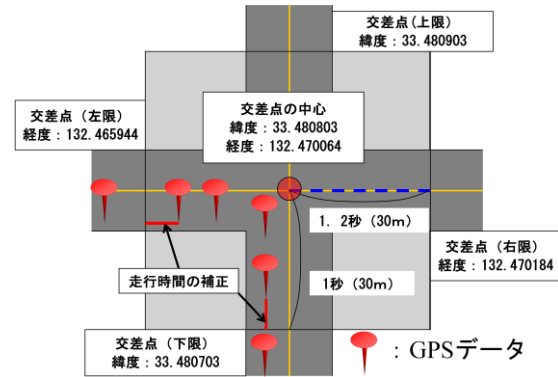
図-5 交差点定義(天山交差点)

点とリンクを区別し、リンクの走行時間のみを抽出した。具体的には、走行時間算出マクロを用いると、信号交差点や病院、駆け付け場所の緯度・経度を入力すれば、得られたGPSデータから自動的に、各交差点・リンクの走行時間を算出する。そのためには、交差点とリンクを区別するため、交差点を定義する必要がある。今回、後の分析で明らかとなった、救急走行のボトルネックとなる、松山環状線と国道33号線が交差する天山交差点の定義を図-5に示す。図-5では、車両信号停止線上となる、交差点中心の緯度・経度から上下左右30m以内の60m四方を範囲として定めている。交差点内の救急車両の走行軌跡は、1秒毎の移動点であるため、図-5のように、停止線を挟む場合がほとんどであるため、跨ぐ2点の位置と停止線の位置より補正計算を行っている。

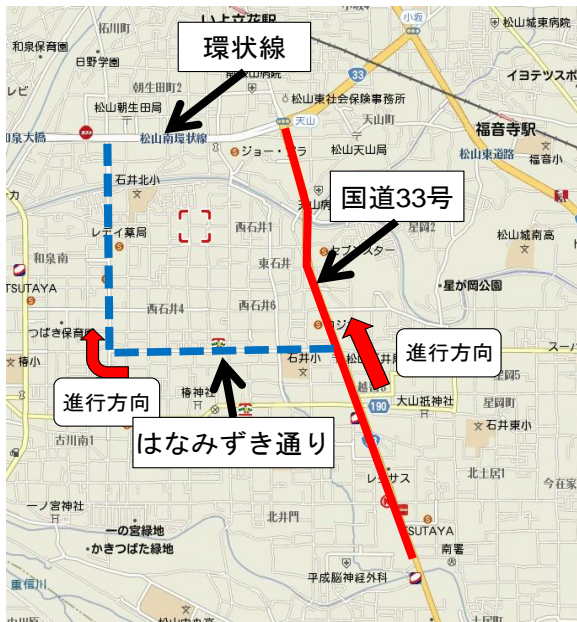
図-6 分析対象道路

図-6 は、分析対象である、はなみずき通りと国道 33

号線を示している。図-6 の右下に、松山南消防署があり、救急指定病院の多くが、図上側の市街地あるいは、北東の、北西に位置している。従って、取得データの殆どが、国道 33 号線を北上するデータ、あるいは、図中北西の松山県立病院方向への搬送データである。国道 33 号線は、松山市の道路で最も交通量が多く、救急車の走行データも多数採取できた。はなみずき通りには、中央分離帯は存在しない。救急車は、中央分離帯のあるリンクを避けて運転されることが多いことが救急車ドライバーへのヒアリングから明らかになっている。そのため、県立中央病院へ搬送する場合、図中央左の、はなみずき通りを走行している。以上の理由から国道 33 号線とはなみずき通りを分析の対象エリアとした。

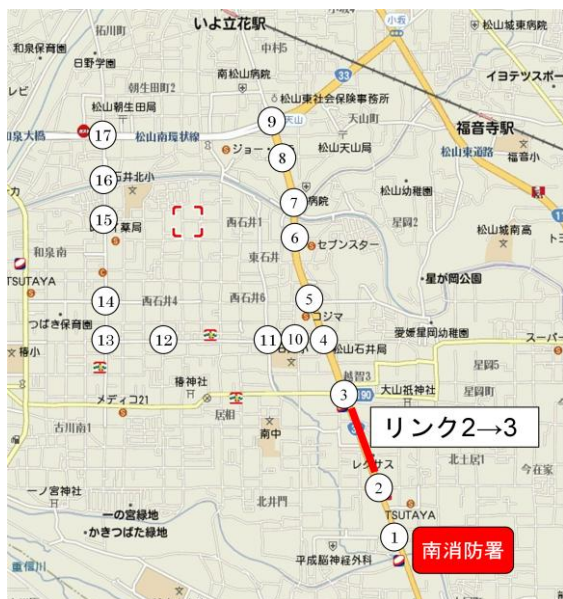
図-7 交差点図

次に、交差点と走行時間を算出するリンクを、図-9 に番号を付けて示す。一方、リンクに関しては、例えば交差点 1 から交差点 2 に救急車が走行している場合は、「リンク 1→2」と称する。図-7 では、対象リンク数 16 となる。国道 33 号線と、はなみずき通りの道路構造に着目すると、交差点 1 から 9 までの国道 33 号線は、片側 2 車線で中央分離帯があることが特徴である。一方、交差点 10 から 17 までのはなみずき通りは、片側 1 車線で中央分離帯がないことが特徴である。
