# 東北地方太平洋沖地震における三陸鉄道の被害・復旧・復興に関する考察

本稿は東北地方太平洋沖地震で被災した三陸鉄道の現地調査やヒアリング調査を通じて、三陸鉄道の復旧・復興のプロセスをまとめたものである。当初、三陸鉄道は被害の状況から復旧は絶望視されていたが、沿線住民の復旧の強い要望や岩手県、沿線自治体の要望により新たな復旧資金スキームを創設し復旧のプロセスに入ることが可能となった。その背景には、東北地方太平洋沖地震での三陸鉄道の防災施設としての役割や三陸地方特有の地形による移動の困難さ、気候、復旧資金スキーム創設の考え方の工夫などがあり復旧することが可能となったことが明らかとなった。

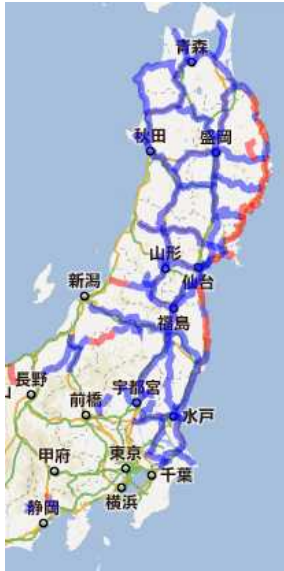
図7 三陸地方の鉄道路線の運行状況

運行状況	路線名	距離	復旧率
1	✖	三陸鉄道 (南リアス線)	36.6km	0%
2	△	三陸鉄道 (北リアス線)	34.8km	51%
3	△	常磐線	82.1km	73%
4	△	仙石線	15.9km	68%
5	△	石巻線	17km	62%
6	△	気仙沼線	55.3km	24%
7	△	大船渡線	43.7km	59%
8	△	山田線	55.4km	65%
9	△	八戸線	30.7km	53%

✖ 不通 △ 一部復旧

図7は、三陸地方の鉄道路線の運行再開状況を示す。三陸鉄道（北リアス線）をはじめとして、多くの路線で復旧率が低く、地震動や津波による被害が甚大であったことを示す。

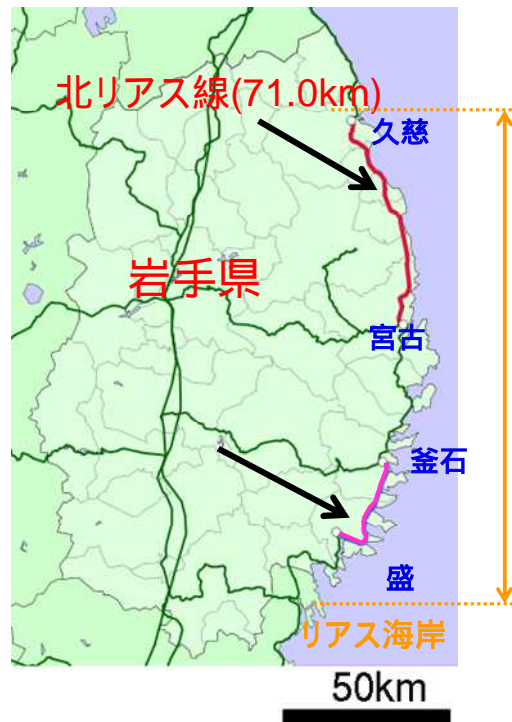
図8 三陸鉄道の運行路線

運行路線は2路線（図8）あり、北リアス線として宮古駅 - 久慈駅間（71.0km）と南リアス線として盛駅 - 釜石駅間（36.6km）を運行しており、リアス式海岸の間に点在する集落の住民の移動の足として使われている。また、路線の特徴は、北リアス線は、隆起海岸を運行し、南リアス線は、リアス式海岸を運行する路線である。両路線とも津波から路線の被害を免れるために設計思想で建設がなされた。そのため、両路線ともほとんどがトンネル構造である。また、駅の設置位置はトンネルからでた集落に盛り土または、橋梁の上に駅を設置している形式が多い。しかし、今回の地震では、北リアス線では、地震動による被害が多く発生し、南リアス線では、地震動による被害に加えて、津波による甚大な被害が発生している。一方、三陸駅は越喜来小学校の津波避難場所として有効活用されたという報告もある。

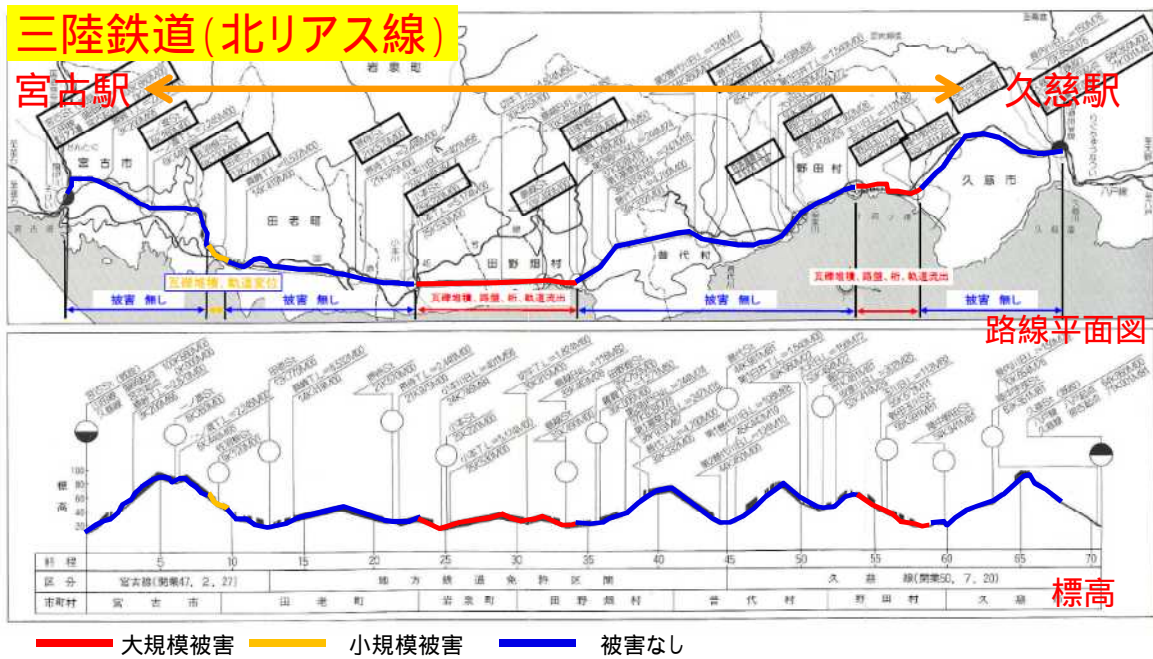
図9 三陸鉄道(北リアス線)の被害状況

北リアス線では、路線の標高は、平均して50m付近であり南リアス線よりも高所に路線が存在する。一方、駅位置の標高は、平均して約40m付近である。これらは、隆起海岸に路線がある特徴であり、地震動による被害が中心で、津波による被害は大きくなかったことの原因と考えられる。図10に示す被害状況からも被害が発生している箇所は海岸線に近く、標高の低い場所であることがわかる。

図9からもわかるように三陸海岸沿線に路線がある三陸鉄道は、甚大な被害を受けた。現地調査で三

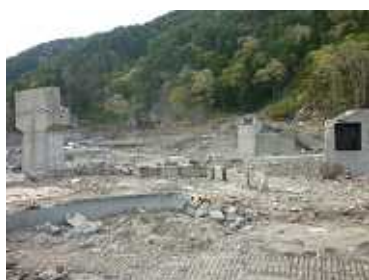
図 1 2 島越駅（地震後）

初めに、三陸鉄道北リアス線の島越駅の被害調査時の様子を図12に示す。図13にはトンネルから出てすぐに橋梁式の島越駅があり、津波で流された様子が見える。また、図14に地震前の駅の様子を示す。地震前と比較すると駅舎が流され橋梁も流されている様子が見える。図15には、リアス式海岸を走る鉄

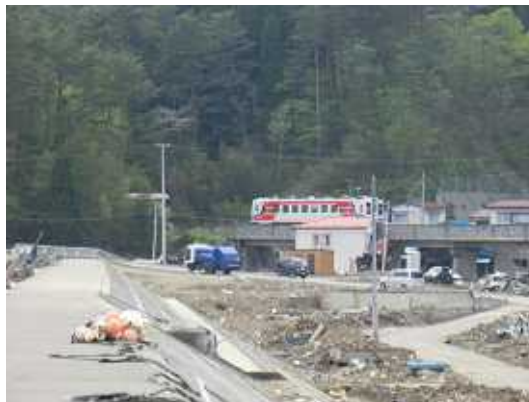
図16 田老駅(橋梁部)

道としての特徴である駅が海に近い様子がわかる。次に三陸鉄道北リアス線の田老駅の被害調査時の様子を図16, 17に示す。甚大な被害を受けた田老町(図16)であったが幸いに三陸鉄道北リアス線田老駅の橋梁や駅部の損傷はなく、3月20日には運行を開始した。図17からは津波が駅舎の僅か下まで到達していることがわかる。田老駅付近の軌道や盛土や橋脚などの土木構造物には目立った損傷はなかった。一方、トンネルの占める割合が高い三陸鉄道であるが、トンネル内には、多数のクラックが生じている。しかし、コンクリートの剥落や崩落に直接つながるような被害は出ていない。

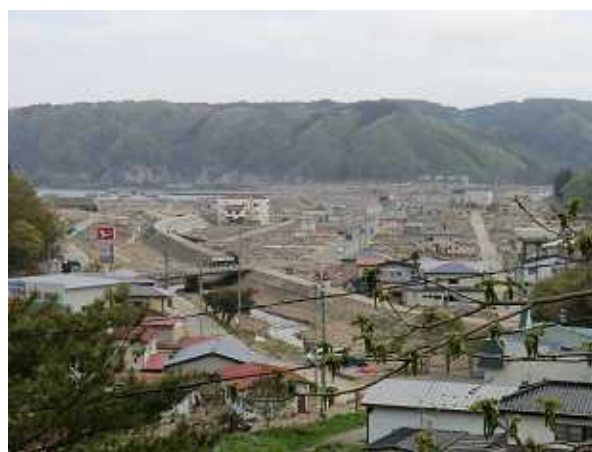
図18 甚大な被害を受けた田老町の全景

三陸鉄道が存在することにより、多くの人命が助かった事例が三陸鉄道のいくつかの箇所で見られている。例えば、図18に、津波により甚大な被害を受けた田老町の全景写真を示す。写真のような被害が生じながらも田老駅は津波から路線を守ることができた。一方、鉄道盛土が堤防の役割を果たし三陸鉄道の盛土よりも奥側の集落を津波から守った。

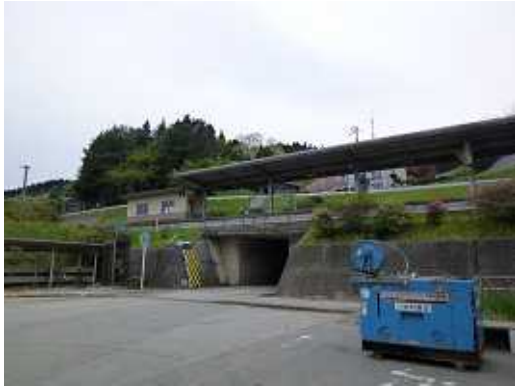
図 1 9 三陸駅

三陸鉄道三陸駅付近でも、越喜来小学校の小学生が三陸駅に避難することにより津波から難を逃れることが可能となった。この理由は、三陸鉄道が津波や地震動に対して十分な対応力を持つように設計されて建設されていた背景がある。図19に三陸鉄道三陸駅の地震後の様子、図20に三陸駅周辺の三陸鉄道の軌道被害の様子をそれぞれ示す。この写真からも三陸駅付近にも巨大な津波が襲来していたことが明らかである。さらに、三陸鉄道三陸駅から徒歩数分に位置する越喜来小学校の被害の様子を図21, 図22に示す。この写真から甚大な被害が小学校に生じていることが明らかである。もし、三陸鉄道三陸駅が近くになれば、多くの人命が失われていたことは自明である。
