# 大都市における歩行者の幹線道路横断特性に関する実態調査

本調査では、沿道環境や道路状況が異なる2箇所を対象として、乱横断の実態把握を目的とした歩行者動線等のビデオ調査を実施した。この結果を基に乱横断者の属性、発生位置、経路などを整理し、箇所による違いを考察した。結果として、乱横断の実態および地域により特性が異なることを確認した。

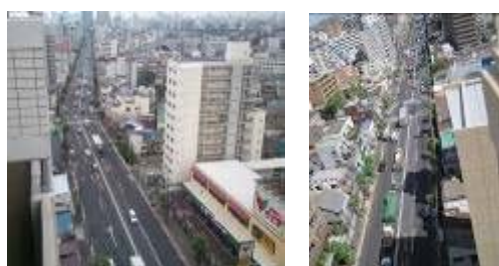
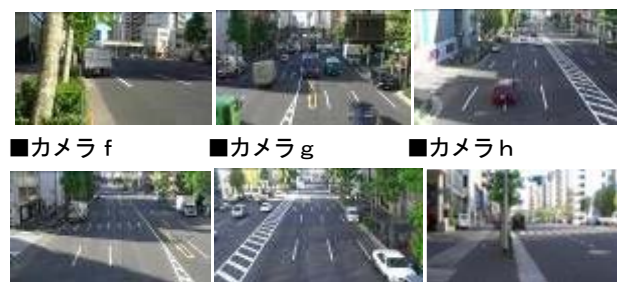
図-1 ビデオカメラの設置位置および画角

対象区間を俯瞰できる高所にビデオカメラを設置し、横断歩行者の行動およびその時の道路交通状況を観測した。ビデオカメラの設置状況および画角は図-1に示す。

- ・ビデオカメラは沿線マンション屋上に2台設置
- ・調査員は3名配置

- ・ビデオカメラは横断歩道橋に4台、歩道上に2台 計6台設置
- ・調査員は3名配置

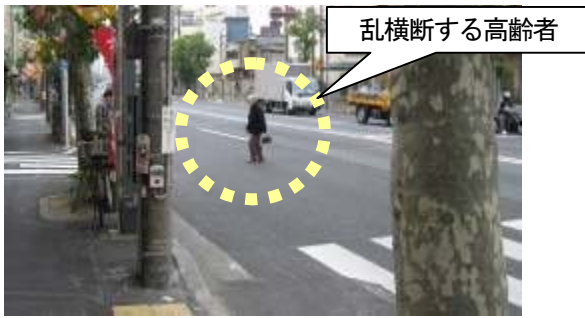
図-2 年代別歩行者自転車別乱横断者数 (1/2)

外見からの推定であるが、60歳以上の高齢者が3割程度であり、後述する区間②と比べて多い (図-2)。また、乱横断の発生時間帯については、7時台と17時台にピークがあるもののピーク率は後述する区間②と比べて低い (図-3)。これは、沿道状況が比較的下町の住宅街であるため、一日を通して歩行者が存在しているためと考えられる。

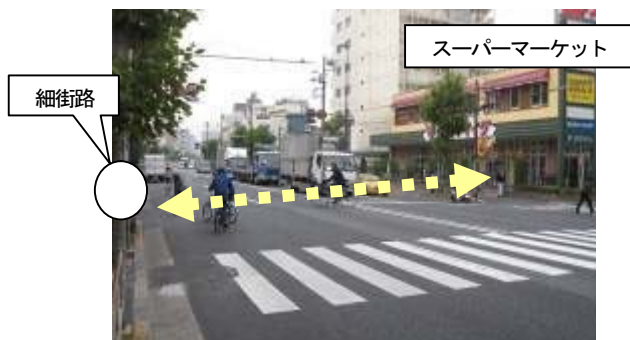
図-5 スーパーマーケット前での乱横断発生状況

スーパーマーケット前の信号交差点においては、細街路とスーパーマーケットを直線的に横断する乱横断が発生している (図-5)。これは、横断歩道の取り付け位置が離れているためと考えられる。

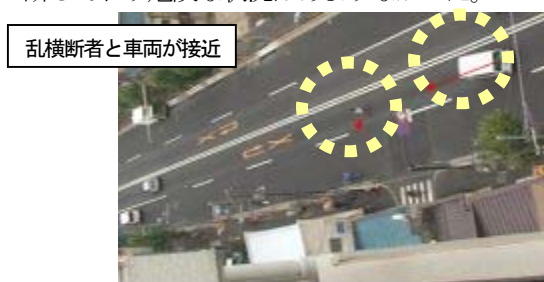
図-7 ヒヤリハット事象（一例）

ヒヤリハット事象は、乱横断224件中4件確認できた。3件は、乱横断者が単独走行の車両または車群先頭車と近接している。これらは、比較的速度が速い車両である。なお、残り1件は、車道を走行する自転車と近接している。

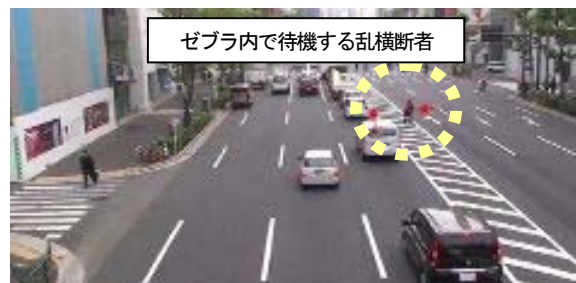
図-12 ヒヤリハット事象(一例)

車間を縫って横断する歩行者や路線中央のゼブラ内に立ち止まりタイミングを見計らって乱横断している(図-12)。
