# 安全横断支援のためのLED発光式道路鏡による 横断歩行者注意喚起システムに関する検証

本研究では、安全不確認・歩行者優先無視等に起因する歩行者事故の防止を目的に、誘目性の高いLED発光式道路鏡により横断歩行者の存在をドライバに注意喚起する横断歩行者注意喚起システムについて検討している。本検討は、長野県飯田市のラウンドアバウト型交差点において、(公財)国際交通安全学会および長野県飯田市が協働で実施中の社会実験に国土技術政策総合研究所が参画することで実施されたものであり、ラウンドアバウト型交差点をフィールドとしたときのシステムの検出性能、利用者の受容性、システムの有効性等について、ビデオ観測調査、アンケート調査、アイマークレコーダ調査等により検証を行った。その結果、利用者からは比較的高い受容性が得られるとともに、歩車間の危険な交錯が減少する等の効果がみられた。

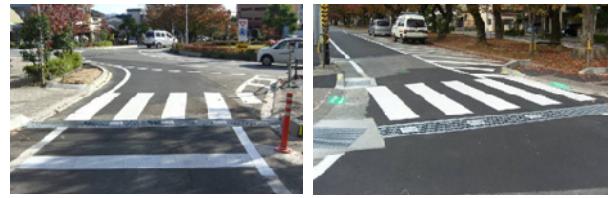
(a) 北側流入部 (b) 北側流出部

(c) 南西部

グレーチングに埋め込まれた発光鏡

図-3 発光鏡の設置状況

社会実験は、(公財)国際交通安全学会および長野県飯田市の協働により、平成23年11月7日(月)から平成24年1月12日(木)までの67日間にわたり、同市吾妻町のラウンドアバウト型交差点において実施された。実験対象交差点の概略図およびシステムの設置箇所を図-2に示す。システムは図-3に示すように北側の流入部および流出部、南西部の3箇所には1基ずつ合計3基設置され、発光鏡は実験期間中の設置条件変更への対応等を考慮して、取り替えが容易なグレーチングにはめ込む形で設置された。センサは図-4のように横断歩道の端部両脇に設置され、検出部は横断者の横断開始・終了を的確に判定できるようにダブルセンサとなっている。実験時の発光鏡およびセンサの設置条件等は表-1の通りとした。これらシステム作動時の発光鏡の点滅状況を図-5に示す。なお、実験内容を交差点利用者へ周知するため、図-6のように説明パネルや案内看板の設置、チラシ配布のほか、住民説明会等が随時実施されている。

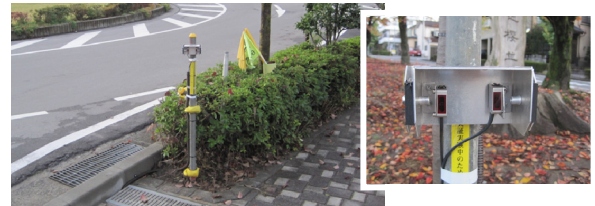
図-4 センサ柱の設置状況と検出部

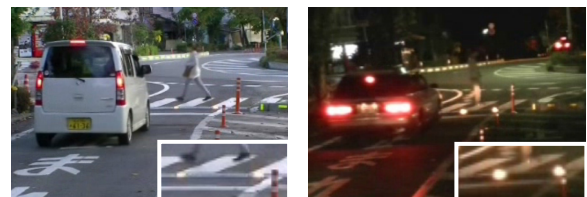
(a) 昼間 (b) 夜間

図-5 横断者検出時の発光鏡の点滅状況

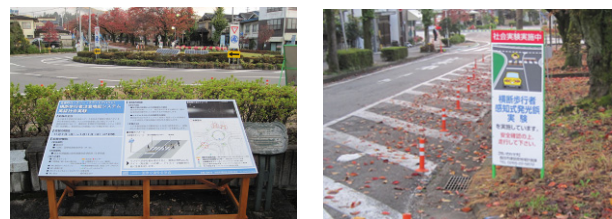
(a) 説明パネルの設置

(b) 案内看板の設置

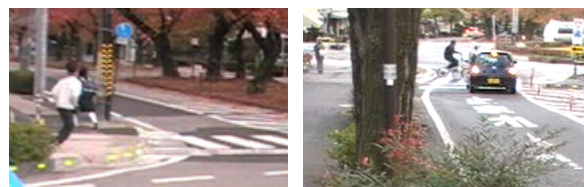
欠報については、事後1回目、事後2回目において同程度に生じており、全体では1%未満に収まっている。欠報が生じたケースとして、図-8に示すように、横断を終了した歩行者と横断を開始する歩行者が同時にセンサを通過することで、横断開始と判定されない場合がある。

(a) 北側流出口 (b) 北側流入部

図-8 欠報が生じたケース

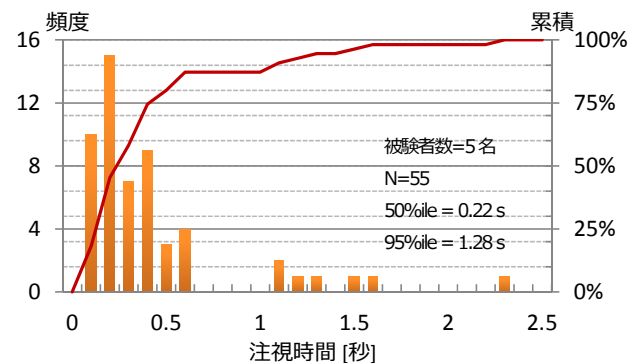
図-12 走行調査被験者における発光銃の注視時間分布

でアイマークレコーダにより、発光時の注視状況を確認した。図-12に走行中の発光銃の注視時間分布を示す。注視時間分布の50パーセンタイル値は0.22秒、95パーセンタイル値でも1.28秒となっている。また、1.5秒以上となったケースでは、横断歩道から十分離れた地点から眺めるように注視していたり、歩行者確認後に横断歩道前で停止したのち注視したケースなど、危険な注視には該当しないことから、問題は生じていないといえる。
