# ラウンドアバウトにおける安全確認動作と 車両挙動に関する分析

本研究では、飯田市吾妻町ラウンドアバウトにおいて走行調査を行い、流入部、流出部でのドライバーの安全確認動作と車両挙動を分析した。安全確認時の走行速度特性の分析より、流入部において見通しが良い構造では安全確認時の速度が高いことがわかった。また、重回帰分析より、流入部ともに確認時間差が大きいと安全確認時の位置が横断歩道に近づくことがわかった。一方、首ふり等の安全確認動作の分析より、流入部、流出部ともに視認性の良い構造では安全確認動作回数が少ないことがわかった。さらに、安全確認のしやすさについて判別分析を行うことで、各流入部でのドライバー評価に影響を与える構造要因や外的要因を明らかにした。

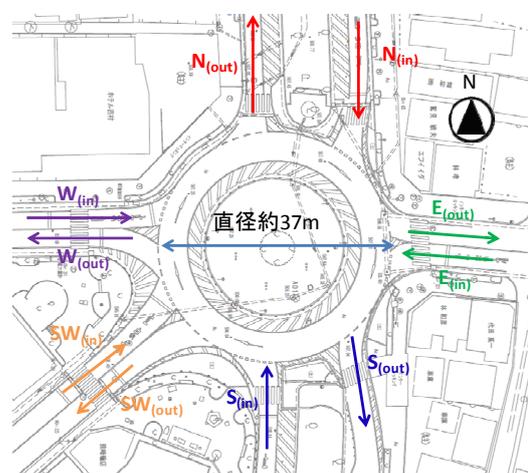
図-1 RBT見取り図<sup>5)</sup>

本研究で調査するRBTは、図-1に示す東部（以降、

E), 西部 (以降, W), 南部 (以降, S), 北部 (以降, N), 南西部 (以降, SW) の5流入出路で構成された5枝交差点であり, 全流入部一時停止制御で運用されている. EとWとSWは片側1車線道路となっている. 一方, NとSは片側1車線道路であるが, 植樹による中央分離帯が存在している. また, SWとWの環道流入出部から横断歩道までのセットバックはその他方角と比べて長く, SWのセットバックは約17m, Wのセットバックは約12mである.

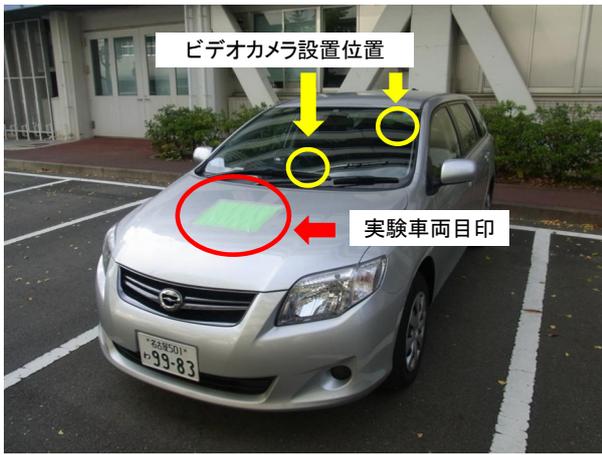
図-2 実験車両

本研究では, 本RBTにおいて普通自動車 (カラーファイルダー) を実際に走行させ, 車内に設置したビデオカメラ (ContourGPS) 2台とドライブレコーダー (SRcomm) によって車両挙動, 周辺の交通状況および安全確認等の運転者挙動データを取得している. 走行実験は合計3回 (実験A, B, C) 実施され, 被験者は成人男性4名 (被験者1, 2, 3, 4) とする. ここで, 実験車両を図-2に, ビデオカメラ設置状況を図-3に, 走行実験日程を表-1に, ドライブレコーダーの概要を図-4に示す.

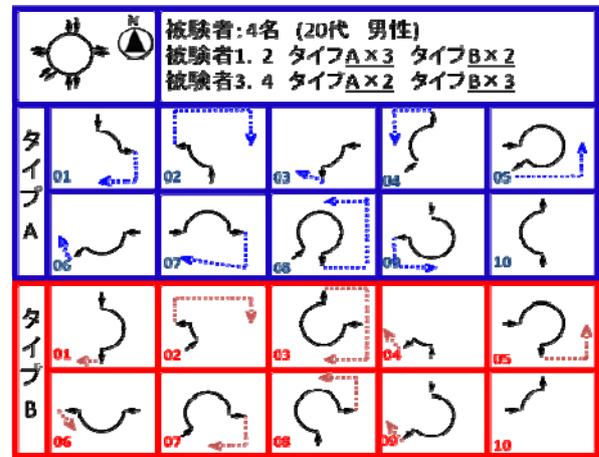
図-5 走行実験ルート (実験A, 実験B)

吾妻町RBTは, 前述のように5流入出路で構成されている. そのため, 走行ルートは, 5流入路×4流出路 (流入で通行していない方角) の合計20通りある. 実験A, Bでは, 被験者の疲労を考慮し, 20ルートを10ルートずつに分けた経路で実験を行う (図-5). 実験Cでは, 他

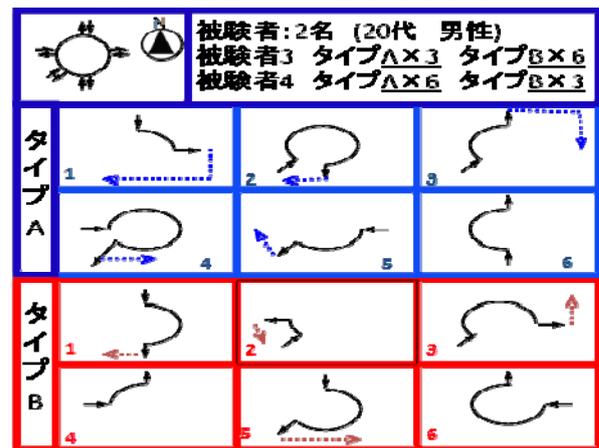
図-6 走行実験ルート (実験C)

目的の実験との関係で6ルートずつ設定した経路を用いている (図-6). 安全確認動作に関して, 被験者は走行中, 各流入出部手前で横断歩道 (滞留部は含まず, 横断歩道左端から右端まで) を確認した時点 (以降, 歩道確認時) および, 横断歩道直近到達時安全確認した時点 (以降, 安全確認時) に合図を出してもらっている. そのタイミングを車両に同乗した記録員がドライブレコー
