# 自転車道整備による自転車挙動特性の分析 ～桜通自転車道を事例として～

**Key Words :** *Bicycle track, The maintenance effect*

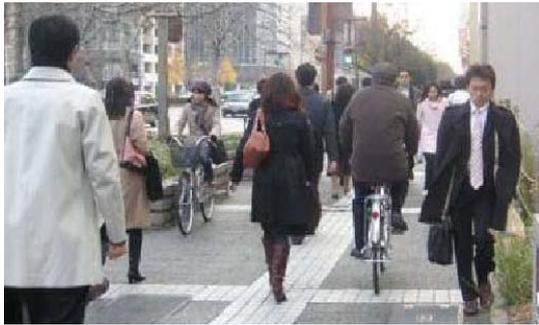
写真-1 桜通地区における交通状況 (H20)

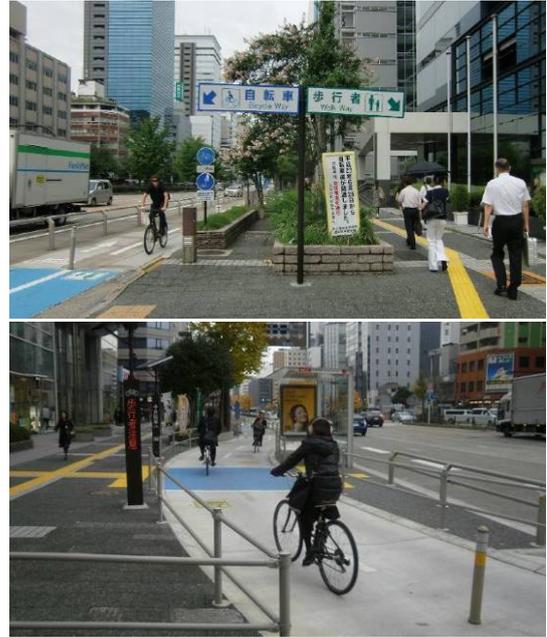
写真-2 桜通自転車道 (整備後)

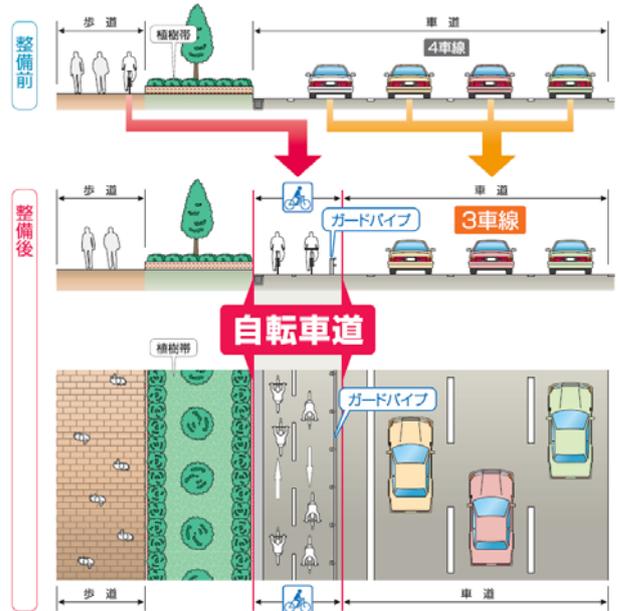
整備断面は、道路空間を再配分し、車道を片側4車線から3車線に削減して、1車線分の道路空間を、第一走行車線とガードパイプで分離した、幅員3.0mの双方向の自転車道とした(図-2)。

図-2 自転車道整備断面

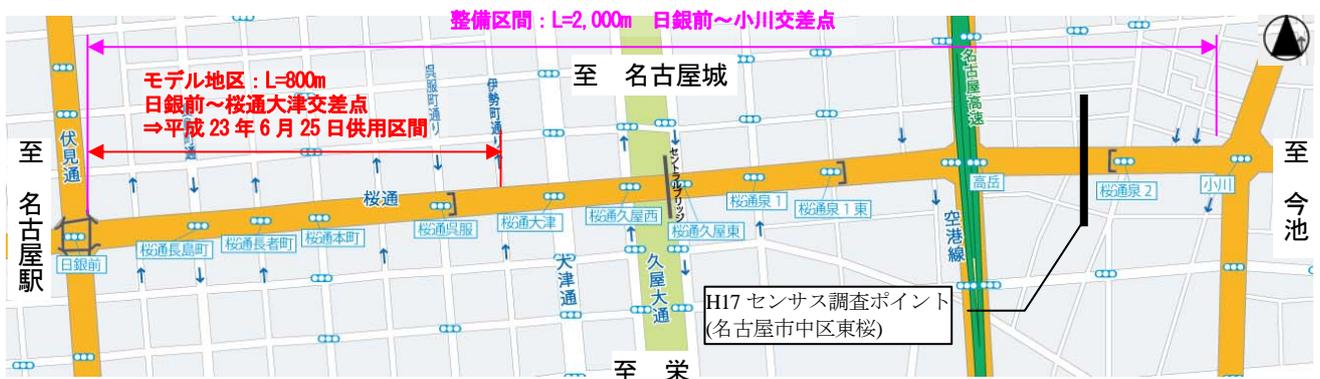
桜通自転車道は、整備予定区間(L=2,000m)のうち、図-1に示す日銀前交差点～桜通大津交差点間(L=800m)で、平成23年6月25日に供用された。

図-1 自転車道位置図

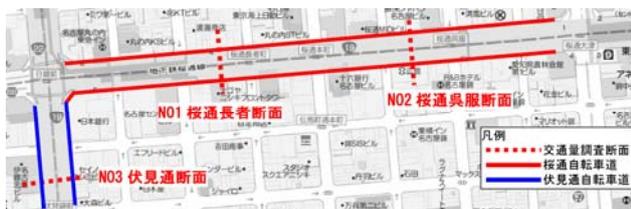
自転車道の通行遵守率、歩行者・自転車の交通量の変化を事前データと比較し、分析した。調査日、調査時間は表-4の通りで、調査箇所については、桜通長者町交差点の西側断面(以下、桜通長者断面)、桜通呉服交差点の西側断面(以下、桜通呉服断面)の2断面に加え、桜通自転車道と連続する伏見通において、自転車通行空間が連続したことによる影響を把握するため、伏見通にも調査断面(以下、伏見通断面)を設けることとした(図-3)。

図-3 断面交通量調査位置図

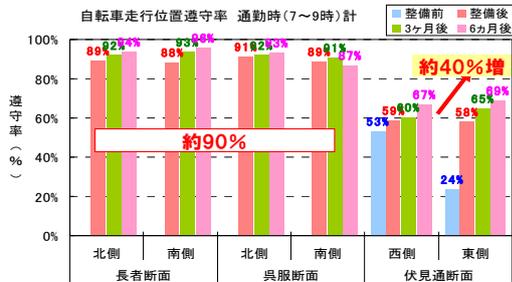
桜通自転車道の通勤時間帯(7~9時)における通行遵守率は、約80%~90%であり、供用3ヵ月後、6ヵ月後は供用後よりも更に遵守率が向上した。また、桜通と連続する伏見通の通行遵守率が40%向上した(図- 6)。

これは、走行性の向上とともに、桜通を通行する歩行者、自転車へ周知、広報した結果であると考えられる。また、伏見通自転車道の遵守率向上は、桜通と自転車通行空間が連続したことによるものであると考えられる。

図- 6 通勤時間帯(7~9時)の自転車走行位置遵守率

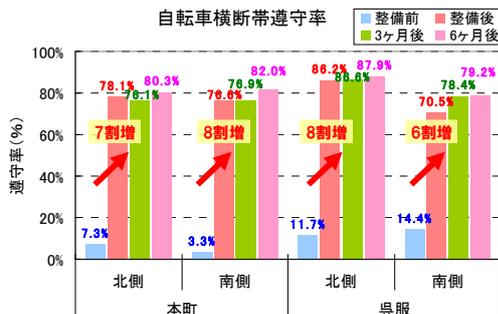
桜通自転車道の自転車横断帯の通行遵守率は、供用前と比較し、約6割~8割増加した(図- 8、図- 9)。

これは、桜通自転車道の高い遵守率と、自転車横断帯が自転車道と連続しているためであると考えられる。

図- 8 自転車横断帯遵守率

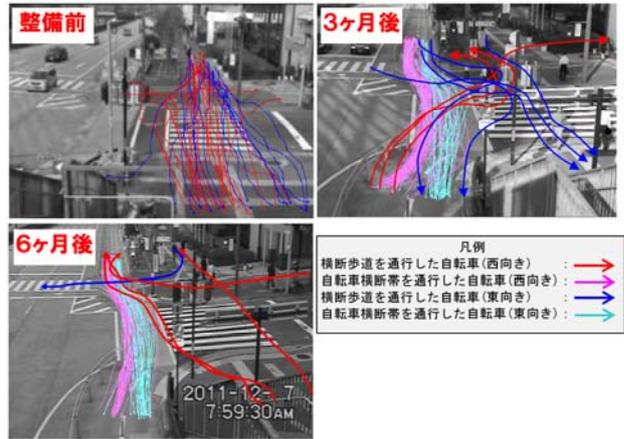
図- 9 呉服交差点北側の軌跡図(8時台)

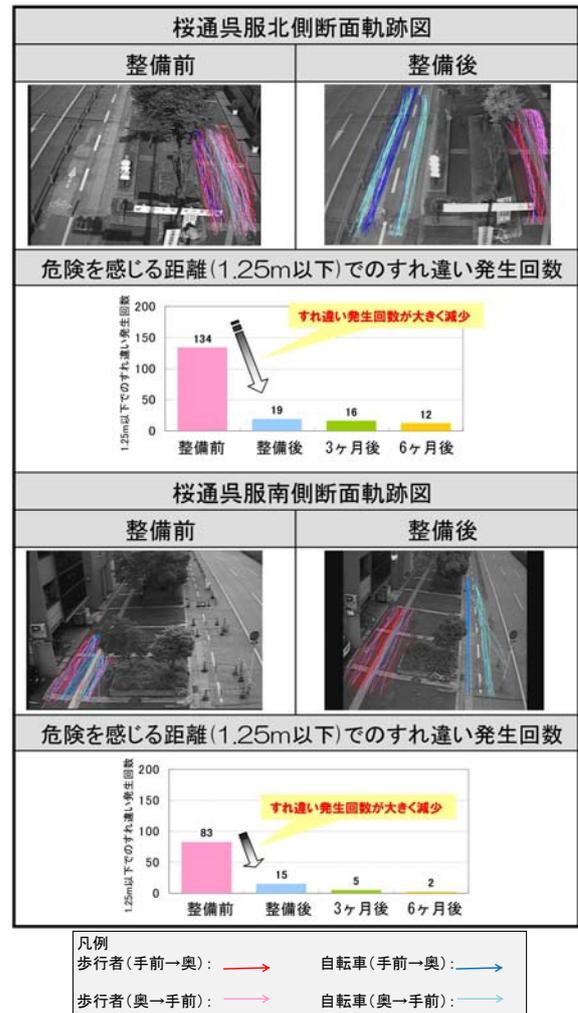
歩道内において、危険を感じる距離を1.25m以下とし歩行者と自転車のすれ違い発生頻度は、供用前後で80%以上減少している(図- 10)。これは、自転車道整備により、自転車、歩行者が決められた道路空間を遵守して通行しており、歩道を走行する自転車が減少したためであると考えられる。

図- 10 呉服交差点北側の軌跡図(8時台)

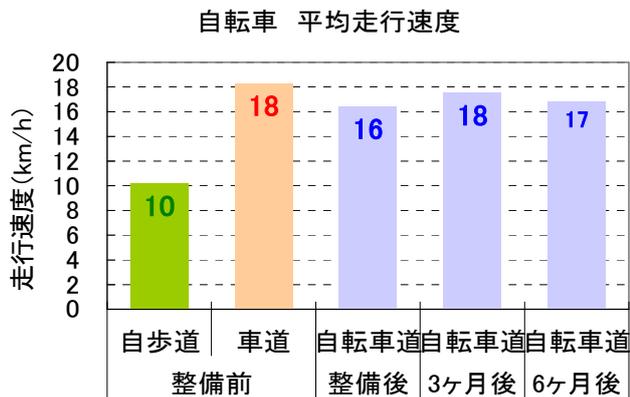
桜通自転車道の単路部における走行速度は、供用前の自歩道と比較し、約10km/hから約16~18km/hに向上し、供用前において車道を通行していた自転車とほぼ同様の値となった(図- 11)。

これは、歩行者、自転車の通行空間が分離され、自転車の走行性が向上したためと考えられる。

図- 11 走行速度の変化

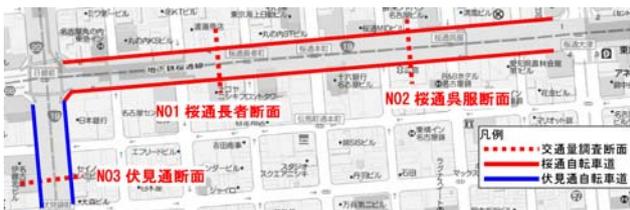
図- 12 交通量調査箇所位置図

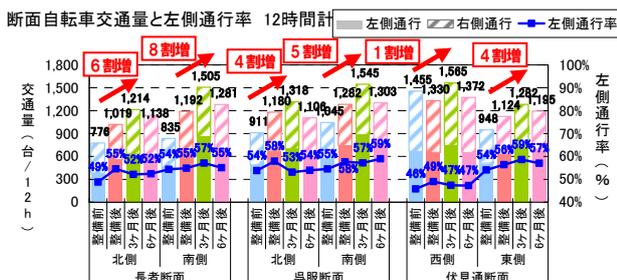
桜通自転車道供用前後における、桜通及び伏見通(東側)の自転車交通量は、自転車道供用前と比較し開通3ヵ月後は1~8割増加(100~700台増加)している。これは、自転車道の供用により、並行する街路に比べ安全性・走行性等の利便性が向上したことから自転車の経路選択に変化が起き交通量が増加したものと考えられる。なお、6ヵ月後は冬季の調査であり、寒さから自転車交通量が減少したものと考えられる(図- 13)。

図- 13 断面交通量と左折通行率(12h計)

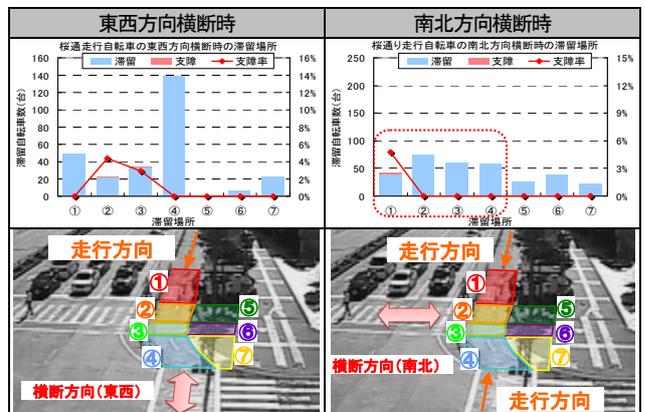
東西方向(自転車道と連続する方向)に横断する自転車は、信号待ちの際、図- 14に示す④の滞留スペースに滞留する車両が多く、支障率は低い。一方、②③の滞留スペースで信号待ちをしている自転車に関しては、発生率は少ないものの、信号待ちをしている自転車により、歩行者・自転車の走行が妨げられている(歩行者・自転車が横断待ちをしている自転車を避けている)状態が見られた。これは、②③の滞留スペースが、それぞれ南北方向(桜通を横断する方向)の横断歩道、自転車横断帯の延長線上に位置するため、桜通を南北方向に横断する歩行者、自転車と交錯するためであると考えられる。

また、南北方向(桜通を横断する方向)に横断する自転車は、信号待ちの際、①~④の滞留スペースに滞留する車両が多く、①で滞留している自転車に関しては、信号待ちをしている自転車により、歩行者・自転車の走行が妨げられている状態が見られた。これは、東西方向と同様、①の滞留スペースは自転車道の延長線上かつ、車道側や歩道側へ回避できるスペースがないためであると考えられる。

図- 14 桜通走行自転車の横断時滞留場所

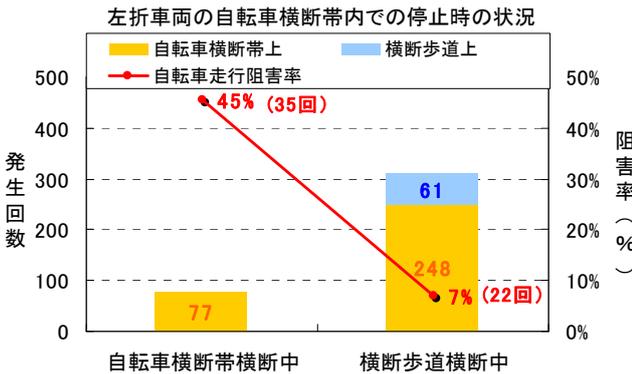
交差点を左折する車両が自転車横断帯や横断歩道の中で停止するケースが見られ、その際、自転車の走行が阻害されている。このうち、自転車が自転車横断帯を横断中に、左折車が自転車横断帯の中で停止することによる自転車走行への阻害率は高い。また、歩行者が横断歩道を横断中に左折車が停止するケースでは、左折する車両が横断歩道内で停止する時間が長くなることにより、自転車走行の阻害となった(図- 15)。

図- 15 左折車の停車時の状況

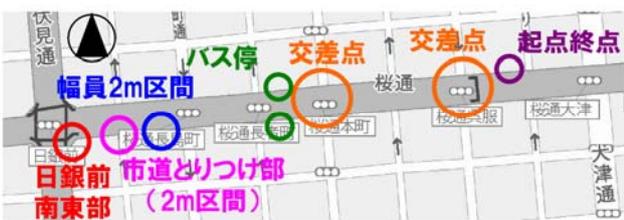
図- 16 調査箇所

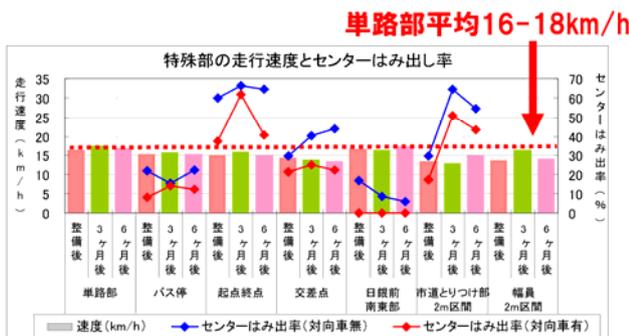
特殊部における走行速度は、単路部と概ね同程度もしくは若干低い程度であり、最も低い市道取付部2m区間で約14km/h(-2km/h)である。また、センターラインはみ出し率は、対向者有りにおいて、「起点終点部」「交差点部」「市道取付部2m区間」において高く、約20%~70%であった(図- 17、図- 18)。

図- 17 走行速度とセンターラインはみ出し率

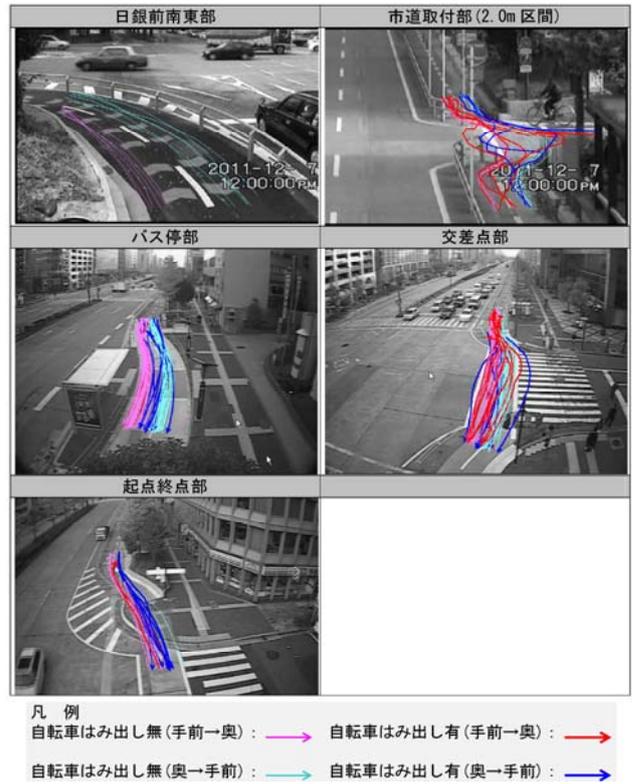
図- 18 特殊部における走行性(対向者が存在する場合)の自転車の軌跡(整備6ヵ月後)

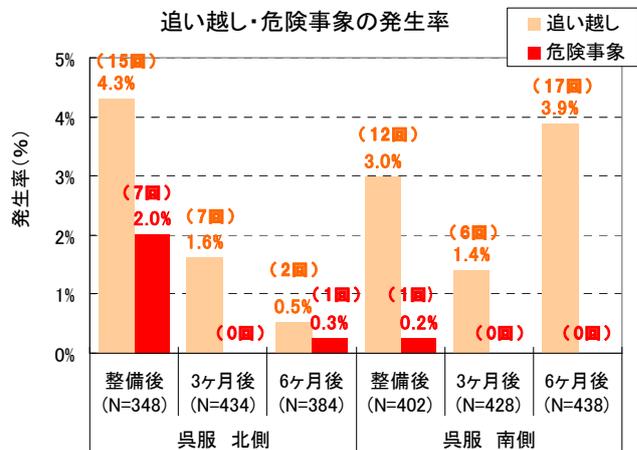
自転車道内において、速度差のある自転車が混在し、反対車線にはみ出して追い越しを行う自転車が見られた。しかし、速度差のある自転車の混在による影響は小さく、追い越しの発生率も5%未満と少ない。また、追越し時における自転車の急ブレーキ、急ハンドル等の危険事象の発生率も2%以下である(図- 19)。なお、供用後時間が経つにつれ危険事象の発生率が減少していくことについては、学習効果(自転車道供用直後では使い方に慣れておらず危険事象の発生率が多い)によるものと考えられ、長期的に観察していく必要がある。

図- 19 追越発生率及びそれに伴う危険事象発生率
