信号交差点部における歩行者の影響を 考慮した自転車滞留特性の分析

坪井 慶英¹・嶋田 喜昭²・舟渡 悦夫³

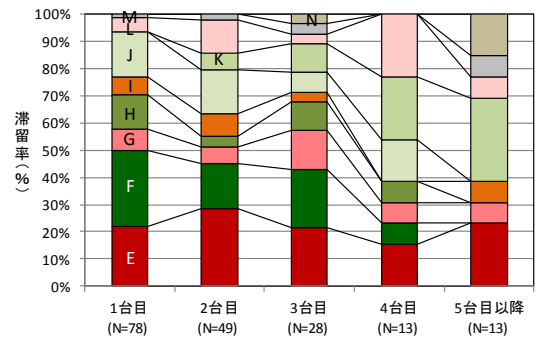
図-6 滞留順序別の自転車の滞留位置

滞留順序別の自転車の滞留位置を図-6に示す。1台目、2台目に滞留する自転車の約5割が横断報道前のEブロックと自転車横断帯前のFブロックに滞留しており、3台目以降になると、その後ろのGブロックとHブロックやその他のブロックに滞留する割合が高くなっている。

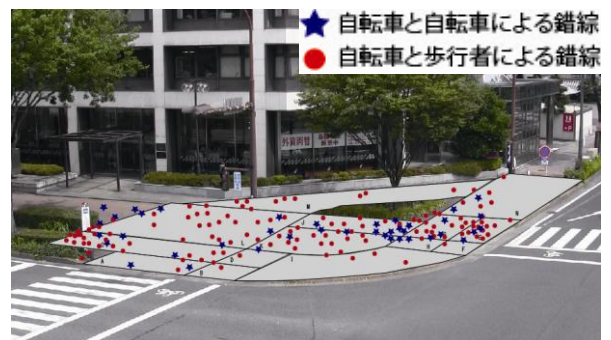
図-9 北西滞留部での錯綜の発生位置

「自転車と自転車」、「自転車と歩行者」による錯綜が交差点滞留部のどの位置で起きているのか分析した。なお、本研究では「他方向の自転車と歩行者、自転車と自転車が回避行動や立ち止まった行動」を行った場合を「錯綜」と定義した。北西滞留部での錯綜の発生位置を図-9に示

す。自転車と歩行者による錯綜が多く157件中121件、自転車と自転車による錯綜は157件中36件である。この錯綜件数は休日の4時間を分析した結果である。次にブロック別の錯綜率を図-10に示す。「錯綜率」を「単位時間及び単位面積当たりが発生する錯綜件数」と定義した。横断歩道前のEブロックとその後ろのCブロックおよびGブロックにおいて錯綜が多く、交差点隅角のIブロックでは錯綜が少ないことがわかる。自転車と自転車による錯綜は、横断歩道手前のEブロックやHブロックとJブロック等多いことがわかる。

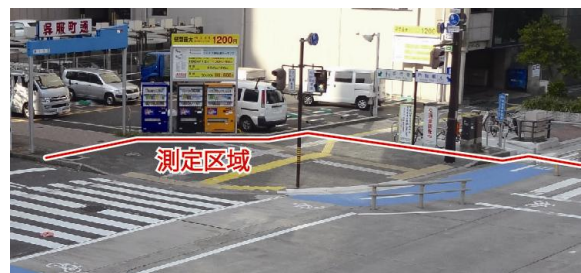
図-11 南西滞留部における測定区域の観測画像

自転車道交差点部の事例として、国土交通省と警察庁による自転車通行環境整備モデル地区に指定された名古屋市中区桜通り呉服町の交差点を対象に交通実態調査を行った。調査概要を表-3、測定区域とした桜通り呉服町交差点の自転車道整備後の南西滞留部および北西滞留部の平面図を図-13、例として南西滞留部の測定区域の観測画像を図-11に示す。なお、自転車道整備の主な内容は、車道を1車線削り自転車道が整備されたこと、交差点付近の自転車道に青色のカラー舗装が施されたこと、東西（桜通り）の横断歩道及び自転車横断帯が拡幅されたことである。
