車道上の危険箇所における 自転車走行挙動分析

鈴木 美緒¹・宮之上 慶²・趙 子雨³・屋井 鉄雄⁴

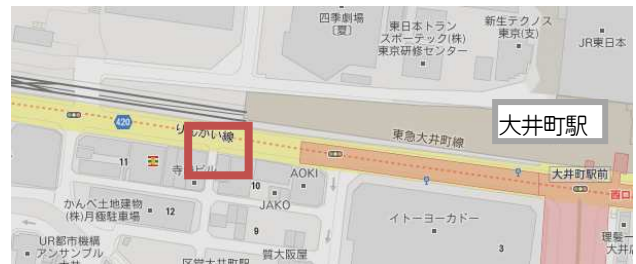
図-6 観測場所①(地図: Google Map)

都内2箇所の無信号交差点(幹線道路と細街路との小交差点、都道420号線沿いおよび環状七号線沿い)において、2008年12月4日(木)の通勤時間帯(7:30~)および12月12日(金)の午前(10:00~)に観測した記録¹⁹⁾の中で、自動車との錯綜を起こした自転車各20台の通行位置を分析した。

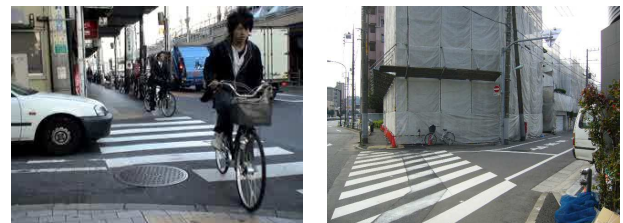
図-8 観測場所①と②の様子

自動車と錯綜する自転車を分析対象としたが、いずれの自転車も交差点に進入する際に左右の確認をせず、減速もしなかった。また、自転車の車道走行を強く推奨するようになるより以前のビデオ調査であることも関係するかもしれないが、両観測場所とも、歩道幅員が狭いにもかかわらず大半の自転車が歩道を通行し、歩道に歩行者や他の自転車が存在して走行しにくい等の状況により柔軟に車道へ通行場所を変える（あるいはその逆で車道から歩道へ移動する）ことが確認できた。その一方でまた、自動車交通量の多い環七では、歩道幅員が狭くても車道走行を極力避ける傾向にあることも確認できた。

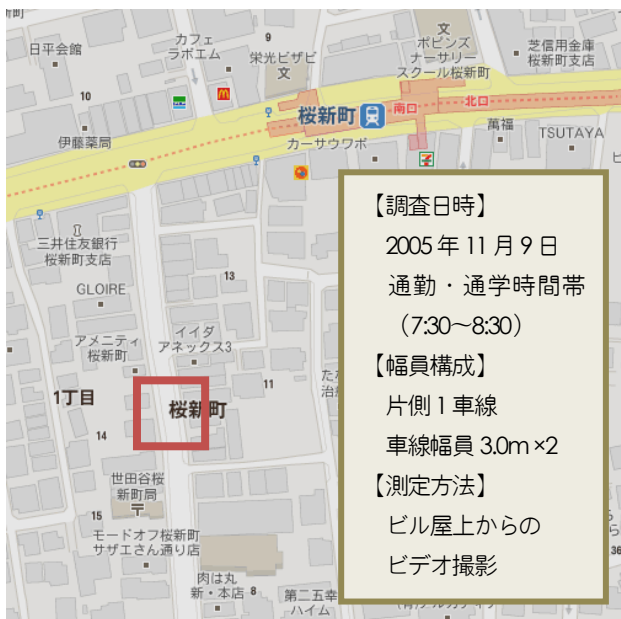
図-10 観測場所③（地図：Google Map）

東京都桜新町にある都道427号線に交差する道路（図-10、片側1車線、車線幅員3.0m）において、2005年11月9日（水）の通勤・通学時間帯（7:30～8:30）に通過する自転車を対象に、その通行位置および横断行動を分析したところ、表-1のようになり、約25%の自転車が左側端を走行していない。この時間帯に観測された8台の乱横断自転車についてその安全行動をみたが、いずれも後方
