複雑な地下空間での移動における 案内情報の利用に関する研究

山本 航平¹・浅野 光行²

日本の大都市の駅においては、駅構内の複雑化が進み空間把握が困難となっている。池袋駅はよく利用する人にとっては利便性が高い施設であるが、初めて利用する人にとっては移動する上で目印の少ない地下空間であり、目的の出口までの経路が分からなくなるなど、分かりやすい駅とは言えない。複雑な地下空間を移動する際に有効な案内情報の設置箇所や内容を明らかにすることは、複雑化してきている駅を移動しやすい施設へと変える上で重要である。そこで本研究では駅構内で迷いが生じる原因や経路探索に有効な案内情報を明らかにし、必要とされている案内情報を示した。

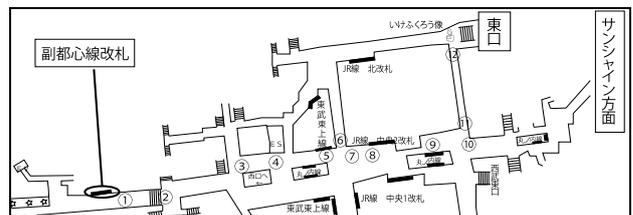
図-2 案内表示の設置箇所

副都心線改札から東口に向かう際に見る可能性のある案内表示に記載されている案内情報を表-3に示す。またそれらの設置箇所を図-2に示す。

案内表示の内容が東口に進むにつれて変化していき、また特定の場所にしか出口番号や地上の施設名の表記がないことが分かる。

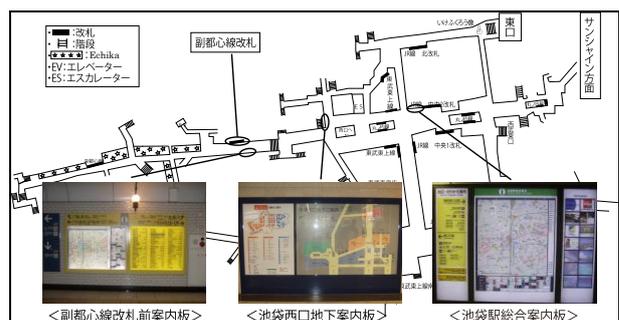
図-3 案内板の設置箇所

副都心線改札から東口に向かう際に見る可能性のある案内板の特徴を表-4に示し、設置箇所を図-3に示す。

それぞれの箇所の案内板の記載内容や記載形式に違いがあることが分かる。

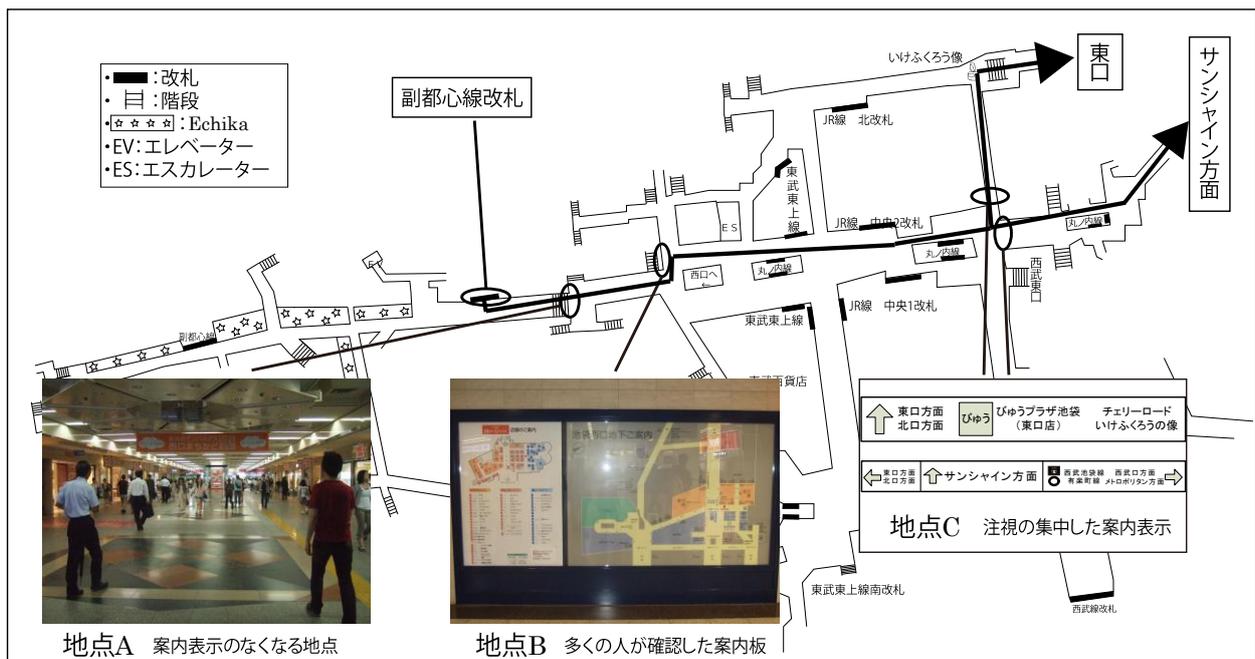
図-4 各地点の特徴

図-4に立ち止まりや移動速度の変化が多く見られた地点を示し、それぞれの地点について考察を行う。

地点A付近では案内表示がなくなり、店舗が立ち並んでいる。また両側に地上につながる出口番号のついた出口がある。周囲を見渡すという行動が多く見られたのは、案内表示を周囲から探していたからであると考えられる。

地点Bでは立ち止まり、案内板を確認する人が多かった。この付近の案内表示には「乗換路線」の表記しかなく、自分の目的とする出口や経路を探す人が案内板を確認したと考えられる。しかしこの案内板にはこの案内板周辺の案内のみが掲載されており、案内板を見ながら周囲を見渡すという行動も多く見られた。

地点Cでは2つの案内表示に注視が集中した。この2つの案内表示の特徴として地上の施設名とモニュメント名が掲載されていることが挙げられる。こうした表示が経路選択を決定づけ、移動を円滑化させるのではないかと考えられる。

立ち止まりや歩行速度の変化が多くみられる場所は改札を出た直後と通路の分岐点である。

注視が集中した案内表示には、乗り換え路線や方位のついた出口の表記以外に、目印となり得る施設名、モニュメント名の表記が見られた。

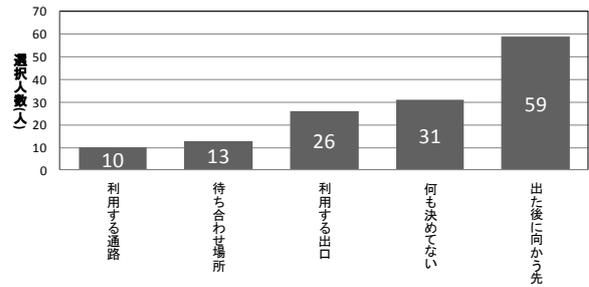
図-6 事前に計画していたこと(n=143)

図-6に池袋駅を訪れる人の事前計画を示す。また図-7に駅利用者が求める案内情報を示す。

事前に「駅を出た後に向かう場所」のみを決めている人が多く、池袋駅での移動において地上の施設名を充実させる必要があると考えられる。また図-7より施設名を案内情報として求めている人が多かったことが分かる。

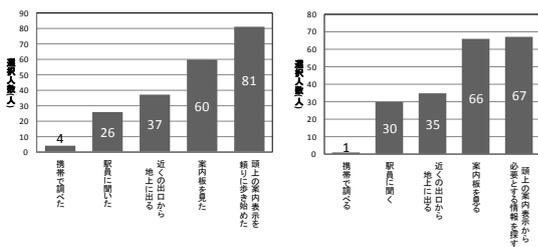
図-5 迷いを感じた時に行った行動

図-5に迷いを感じた時に行った行動を示す。改札を出た時と移動中に行った行動の選択人数を示している。案内情報を案内表示や案内板から取得する人が多く、移動の円滑化の為にこの2つの内容や設置場所を検討する必要があると考えられる。

(左: 改札を出た後(n=123)、右: 移動中(n=113))

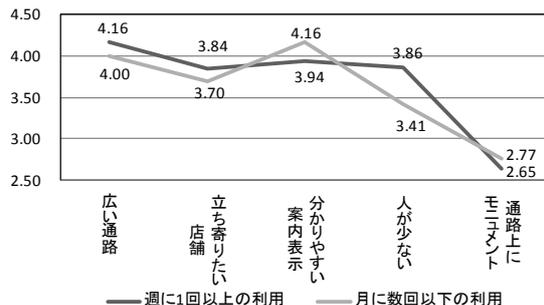
図-8 通りたい通路の評価(n=217)

図-8に来街頻度別の通りたい通路の評価を示す。

図-8より、通りたい通路として、「分かりやすい案内表示のある通路」と「人が少ない通路」の評価において来街頻度で大きな差が出た。来街頻度の低い人にとって案内表示が分かりやすいものであるということがとても重要な条件であることが分かる。

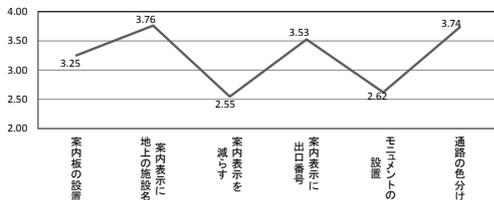
図-9 移動を円滑にする施策の評価(n=217)

図-9 に移動を円滑にする施策の評価を示す。

図-9 より移動を円滑にする施策の評価に関しては、「地上の施設名や出口番号を案内表示に記載」、「通路ごとに色分け」の評価が高い。これは移動する上で案内表示の内容の充実を求める人が多いことを示している。

モニュメントに関する評価が低く、これはモニュメントが目印となり得る一方、移動の妨げになると評価した人が多かったことが挙げられる。

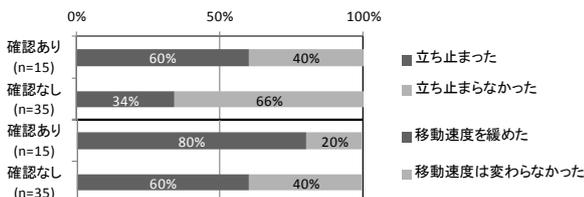
図-10 出口番号の確認の有無と行動の違い (n=50)

案内板で出口番号を確認した人と確認していない人の行動の違いを図-10 に示す。

出口番号を確認して移動を開始した人は、移動中に立ち止まるまたは移動速度を緩める傾向が高い。これは案内板で確認した出口番号の表記が移動開始直後の案内表示には記載されているが、途中で表示がなくなるために生じた行動であると考えられる。
