わが国の生活道路におけるライジングボラード 導入可能性に関する研究

谷本 智¹・小嶋 文²・久保田 尚³

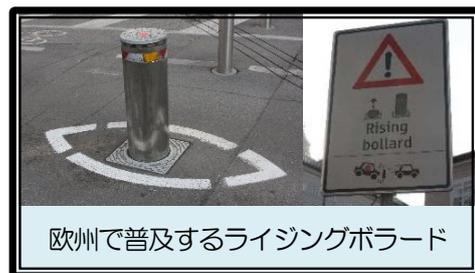
写真-1 ライジングボラード

した。ライジングボラードは、道路上に設置する物理的デバイスの一つである。仕組みは鋼鉄製のボラード(ポール型車止め)を自動的に昇降させ、通行資格のある車両のみを選択して通行させる、というものである。通行資格のある車両はICカード、リモコン、路車間通信などを使ってボラードを昇降させる。ボラードであることで、自転車や歩行者は問題なく通行ができ、交通安全に特に影響があるとされる4輪車のみを規制をすることが可能となる⁴⁾。また日本の公道においては未導入のツールである。本研究ではライジングボラードを用いた生活道路への抜け道交通対策の可能性の検討を目的とする。

欧州で普及するライジングボラード

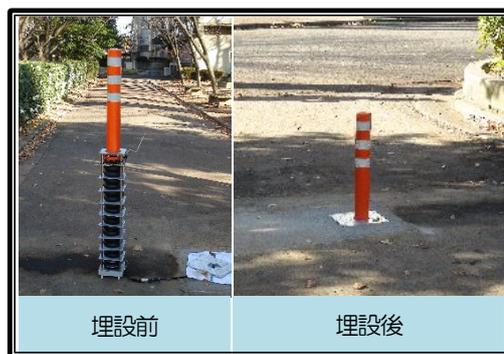
写真-2 検討した新たなライジングボラード

こうした背景を踏まえ、本研究では狭さくなどに用いられるようなゴム製の既製品のボラードを上下動させるような新たなライジングボラード(写真-2)を採用した。ゴム製のボラードを採用したのは緊急時に車両がやむを得ず通行できるよう踏み倒しによる通行を許容できるものであること、また車両との接触時の車両の破損を防ぐことを考慮したためである。

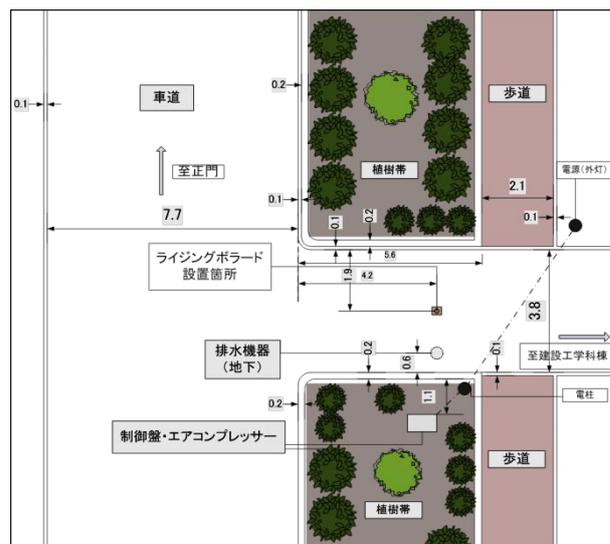
図-1 ライジングボラード配置図

ボラード設置場所は埼玉大学構内の道路で設置地点の詳細は図-1に示す。実際に通行を制限する対象となる道路は図中東西方向の幅員3.8mの狭小道路であり、5.5m未満の幅員道路である生活道路を想定とした。交差道路は図中南北に延びる道路で、設置位置はこの交差道路と対象道路境界から約4.2m分だけ対象道路内にセットバックしている。使用したライジングボラードの設置本数は1本である。

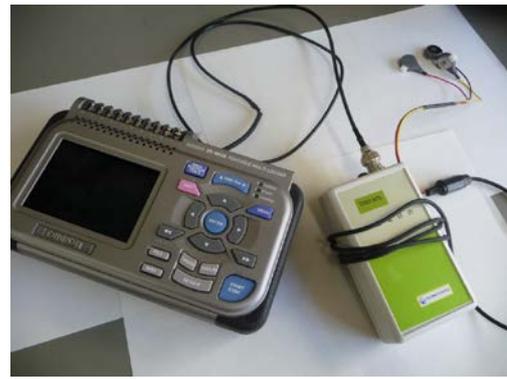
写真-3 ストレス測定に用いた皮膚電位計

ライジングボラード通行時の待機時間によって許可車両運転者がボラードに対してストレスを感じることは今後の導入、普及の可能性にも関わるものと考えられる。そこで本実験では、降下時間に感じる運転者のストレスについて知見を得ること、またストレスを感じにくい降下時間の目安を探ることを目的とする。評価方法は11名の被験者に皮膚電位SPLを測定するストレス測定器（写真-3）を装着して対象道路を走行してもらうことで定量的にストレスを計測する。また実験はボラードの降下時間を変え複数回実施した。

「ストレス測定」について説明する。実験では、精神的緊張の水準でもある覚醒水準を計測する時に用いる皮膚電位水準（SPL）を計測した。測定間隔は1秒とした。

皮膚電位水準（SPL）は安静覚醒時において40mV程度である。しかし、覚醒水準が高い時や興奮している時には50~60mVと陰性に高い値を示し、眠気を促し覚醒水準が低下した時には5~10mVと陰性が低下する。このSPLは、精神的緊張。つまりは、ストレスを外的に与えられるときも陰性方向に高い値を示す⁵⁾。対象道路通行時のストレス値の時間的変化も記録した。

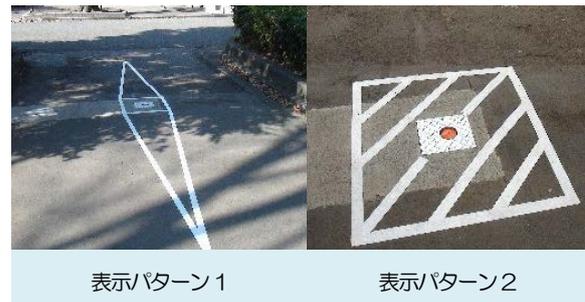
写真-4 路面表示パターン

欧州に導入されている多くのライジングボラードには本体付近にボラードの存在を知らせるような路面表示を施している。この路面表示によって歩行者の歩行挙動が通常時と比較して変化するのかを検証した。設置路面表示はイギリス・オランダ⁶⁾の例を参考に2種類実施し、写真-4のように表示した。

歩行者挙動では, 表示なしのときのボラード上通過率は24.4%, 表示パターン1のときは17.4%, パターン2では18.7%だった. 有意水準5%で比率の差の検定を行った結果, パターン1ではp値=0.00261となり通常時との有意差が認められ, パターン2ではp値=0.111455有意差は認められなかった. この結果から表示パターン1はボラードの存在を知らせ, 歩行者のボラード上への通行を抑制させる効果があると考えられる.

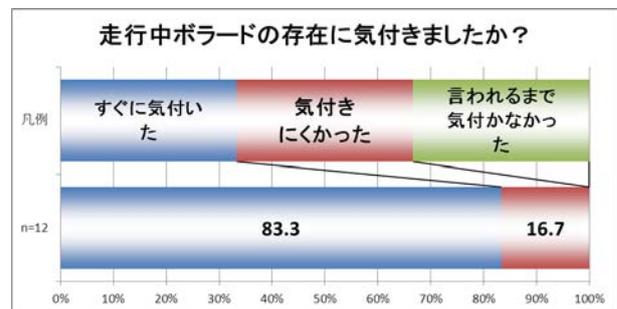
図-2 走行時のライジングボラードの発見

ライジングボラード設置道路の通行実験後に運転者に訊ねたヒアリング結果からは、すべての被験者がボラードの存在に気付いたと答え、またその内「気付きにくかったが気付いた」と回答した人は16.7%だった(図-2)。また、対象道路への通行可否の意識調査では、すべての被験者が「通行できると思わなかった」と回答した(図-3)。このことから、ボラードの存在を初めて知る人(以下、所見の運転者とする)であっても発見に問題はないことがわかり、発見後その設置道路に対して通行規制を意識させることがわかった。

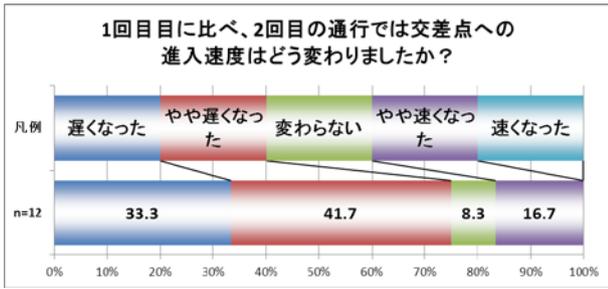
図-4 通行2回目以降の速度変化意識

また、2回目以降の通行後には、対象道路への進入速度に対する意識では、1回目に比べ2回目の交差点進入速度が、「遅くなった」「やや遅くなった」と回答した人の割合が全体の75.0%であり、ボラードを認知することで速度抑制意識が働くことがわかった(図-4)。右折と左折でのボラードが見やすかったのはどちらかという問いに対しては、「右折」と回答した人が90.9%、「左折」と回答した人はいなかったことから、相対的に「右折」の視認性が極めて高いことがわかった(図-5)。

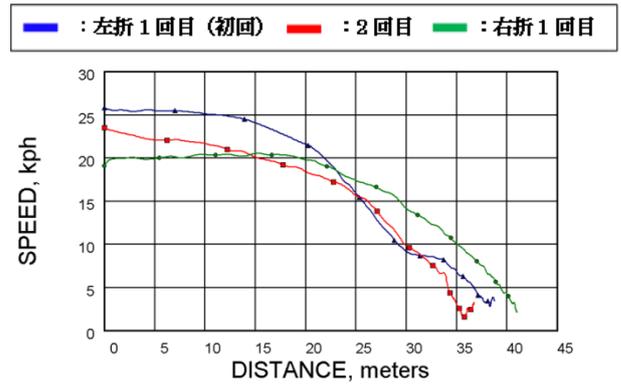
図-6 速度プロフィール測定結果1

速度プロフィールの測定結果を図-6、表-2に示す。図は1人の被験者の運転による通行実験時の速度推移を示している。測定した結果として、図-6の被験者のように、進入速度として交差点手前の35m地点での速度に注目すると、ボラードの存在を知らない1回目の通行(青線)時に比べ、ボラードを認知している2回目の通行(赤線)では35m地点での速度が落ちているという「速度抑制挙動」を示した被験者が12名中6名おり、ヒアリング結果での傾向と一致した。このような車両挙動の要因としては、2回目以降の通行からライジングボラードの存在を知ったことで走行を慎重に行おうという心理が働いたと考えられる。また逆に2回目の進入速度が増加した被験者は1人だった。ほぼ同じ進入速度であった被験者は5名であった。また、左折に比べ、右折の進入速度の方が早い傾向にあった。

実験では、車両挙動の一つとして速度挙動に着目した。ストーカー（スピードガン）を用いて、対象交差点手前40mから交差点進入までを計測区間として車両の速度変化を測定する「速度プロフィール測定」を行い、交差点進入までの速度挙動や、運転者がボラードの存在を認知していない場合としている場合で車両の速度挙動の変化をみた。

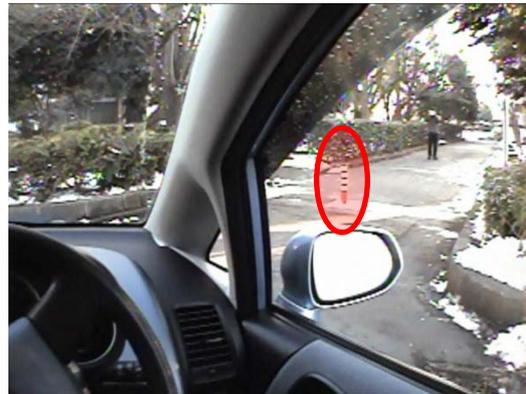
写真-5 右折時の視認性

対象道路通行時のライジングボラードの見え方について目線位置にカメラを設置し映像を記録したところ、写真-5、写真-6が得られた。右折時の映像(写真-5)では、ドアの窓からボラード全体を確認することが出来るのがわかるが、左折時の映像は(写真-6)ボラードと非窓ガラス部分と重なり確認しづらいことがわかる。このことから、右折と左折では交差点進入時の視認性に著しく差があると考えられ、これはヒアリングでの結果と一致している。

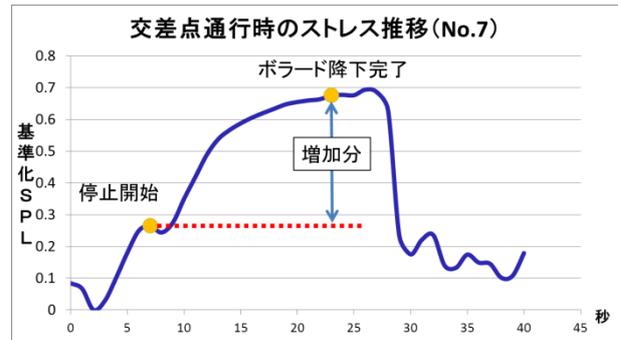
図-7 一人の被験者のストレス推移のグラフ

結果を図-7、図-8、図-9、図-10に示す。図-7は一人の被験者の例である。まず、グラフの見方として、グラフ中のマーカーの点は左からそれぞれ車両停止開始、ボラード降下完了を表しており、つまりこのマーカー間はボラード通行時の降下待機時間を意味し、本グラフではこの通行時の基準化SPLの変化を示している。また、この基準化SPLとして表示した測定値は、高い値を示すほど、精神的緊張。つまりは、主に外的なストレスを感じていると考えてよい。

すべての被験者ごとの推移を示した図-7、図-8、図-9、図-10における基準化SPLの変化をみると、被験者によってばらつきはあるものの、被験者11名のうち8名（No.1, 2, 3, 6, 7, 8, 9, 13）は待機時間中の基準化SPLが停止直前（6秒）のストレス値を上回った。特にNo.1, No.2, No.3, No.7, No.9の被験者は待機時間域に達してからのストレス上昇が顕著であり、通過時間後にはストレス値が下がっていることがわかる。

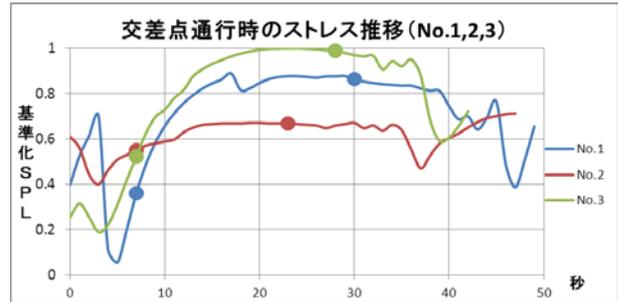
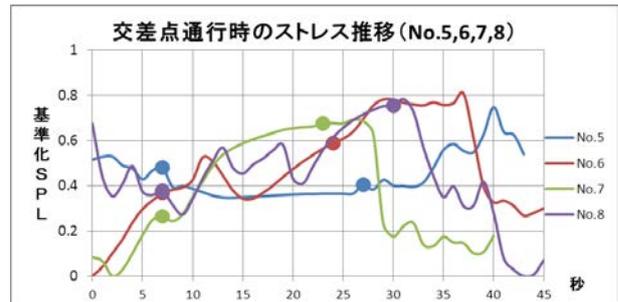
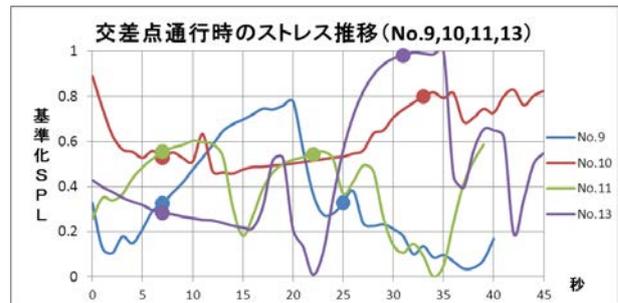
このことから、今回の実験中ではライジングボラード降下時の待機時間は被験者のストレス上昇の一因となっている傾向があると考えられる。

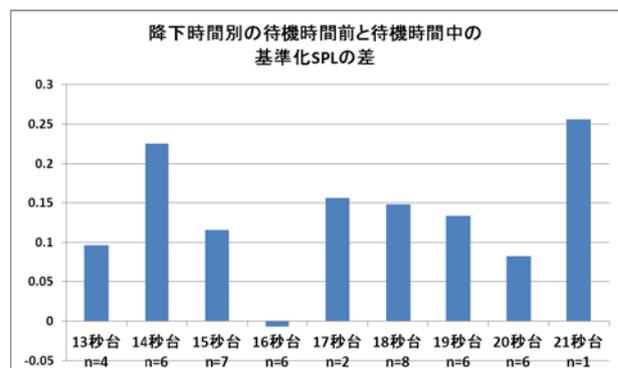
図-11 降下時間別の待機時間前と待機時間中の基準化SPLの差

降下時間と基準化SPLの関係に着目し、降下時間別での、待機時間前の基準化SPL平均値を待機時間中の基準化SPL平均値から引き、待機時間前と待機時間中での平均的な基準化SPLの差をみた。結果が図-11のようになっている。結果では、16秒台を除く降下時間パターンにおいて正の値をとった、つまりこれは待機時間前に比べ待機時間中の方が、基準化SPLが大きいことを表し。このことから運転者は通常時より待機時間中にストレスを感じたと考えられる。

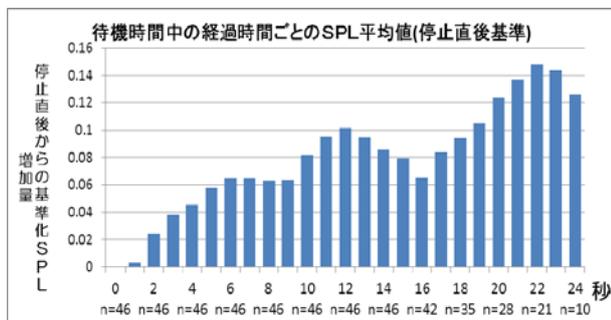
図-12 停止直後を基準とした待機時間中の平均測定値の増減

a), b)項より, ほぼすべての場合において待機時間にストレスが通常時より増加する傾向が明らかになった. そこでこの分析では待機時間中の時間経過によるストレス値の増減に着目し, 停止直後を基準とするために, 待機を開始してから各経過時間(1~24秒)時点での平均基準化SPLから, 停止直後の平均基準化SPL(0秒)の差を取り, 経過時間毎でのストレス値の増減分を図-12に示した. また本分析は待機時間中での被験者のSPL最低値を0, 最高値を1とする基準化を基準化SPLとした.

図-12を見ればわかるように多少の波はあるものの, 経過時間が長くなると停止直後からのストレス値の増分も大きくなっていることがわかり, 線形近似曲線も正の傾きを示している. 以上のことから, 降下時間が長くなれば, 基準化SPLの平均値も大きくなる傾向があると考えられる.

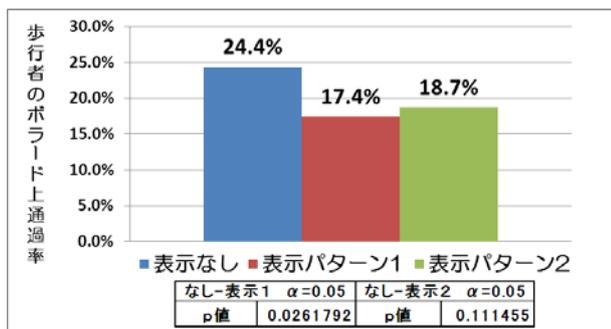
図-13 パターン別ボラード上通過率

路面表示の有効性を検証するために2パターンの路面表示を実際に道路上に施した. この路面表示の設置時と表示なしの時のボラード上通過人数を観測し比較した. 調査日時は1月30日, 2月4日, 2月5日の3日間で実施しいずれも11:30~13:00の2時間で観測した. 観測結果を表-3, 図-13に示す.

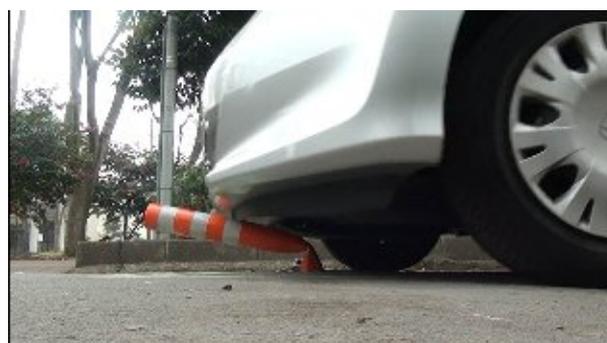
写真-7 踏み倒し通行の様子

本実験で用いたライジングボラードを「直進徐行」, 「直進」, 「右折進入」, 「左折進入」, 「後退」の5パターンで踏み倒した. 踏み倒しの様子を写真-7に示す.

踏み倒し通行を全5パターン計8回実施後(内訳:直進徐行2回, 直進2回, 右折進入1回, 左折進入2回, 後退1回)ライジングボラードの作動性を確認したところ, 昇降時間にも変化はなく正常に動作が完了しシステムへの影響はなかった. またボラード本体部も車両による汚れ

と表面に小さな傷はついたのみであった。

以上から、日本導入時における事故への危険性の軽減の可能性が示された。また緊急車両等の踏み倒し通行が実証されたことで、違反車両の通行による踏み倒し通行の可能性が懸念される。対策案の検討については「本研究のまとめ」の章にて述べるものとする。

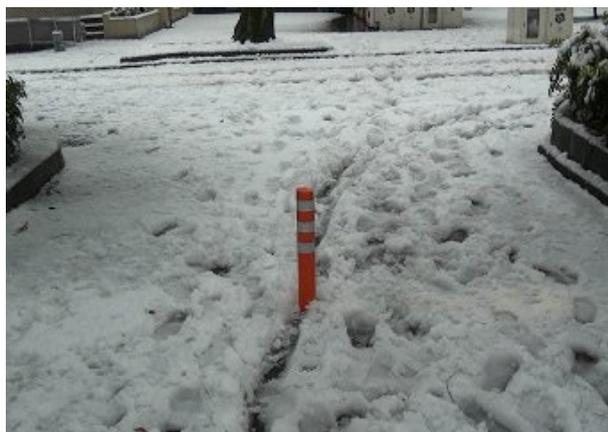
写真-8 積雪時のライジングボラード稼働の様子

写真-8は、積雪時のライジングボラード稼働の様子である。雪が降った状態でも排水系は正常に作動し問題は見られなかった。また翌日早朝6:00の路面凍結時にも稼働に異変は見られなかった。その他、雨天時、みぞれの時でも作動に問題はなかった。

以上より、天候や低気温の状況下においてもライジングボラードは正常に作動できるものであることが明らかになった。
