歩道のない双方向道路におけるシケインの形状・間隔と車両の速度・挙動の関連分析

通学路を含む生活道路の交通安全では、車両の走行速度を抑制することが重要である。そのための対策のひとつとして、シケイン、ハンプ、狭さく等の速度抑制施設の設置が考えられるが、これらの具体的な設置方法については、体系的にはとりまとめられていない。そこで本研究では、速度抑制施設のひとつであるシケインについて、社会実験の結果を基に、歩道のない双方向道路において、シケインの形状・間隔と車両の速度・挙動の関連分析を行った。その結果、シケインの設置により、すれ違い時の走行速度の低下などが確認された。

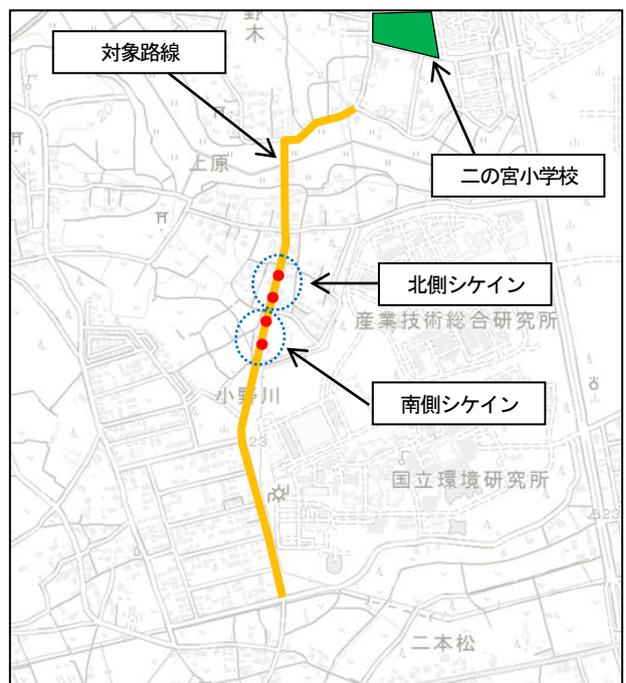
図-2 対象路線

平成25年10月から12月にかけて国土技術政策総合研究所とつくば市が実施した通学路交通安全対策社会実験の中で、シケインの設置を行った。社会実験の対象路線は、つくば市立二の宮小学校の通学路となっている市道である(図-1、図-2)。対象路線には、幅員が狭く歩行者、自動車が混在する区間、幅員6mから7m程度で車両の走行速度が高い区間、地域外からの通過交通が流入してくる地点等が含まれる。

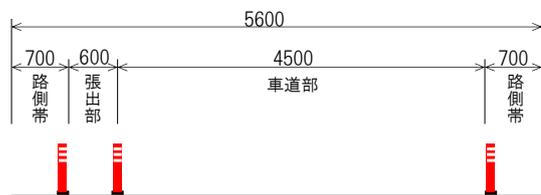
図-3 横断図(北側)

設置区間は、歩道および中央線のない双方向の市道で、速度の規制はいことから法的な車両速度の制限は60km/hである。設置区間は南北に伸びる直線区間である。このうち北側(図-3)は、道路幅員が約6.5m、車道幅員が約5.1m、路側帯幅員がそれぞれ約0.7mであり、両側に民家が隣接している。南側(図-4)は、道路幅員が約7.3m、車道幅員が約5.7m、路側帯幅員がそれぞれ約0.8mであったが、社会実験中に路側帯の拡幅を行ったため、シケイン設置時には車道幅員が5.0m、路側帯幅員がそれぞれ約1.15mであった。沿道は主に畑と資材置き場であり、近隣に民家があるものの隣接はしていない。北側と南側の間には、見通しの良い細街路交差点がある。

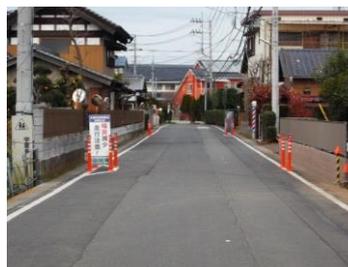
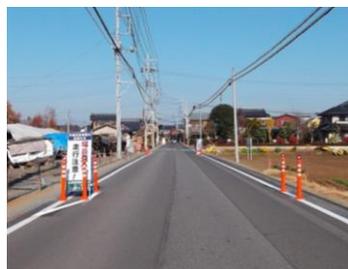
図-5 シケインの概観 (上：北側 下：南側)

張り出し部には、仮設の白線とゴム製ポールで設置した。ゴム製ポールの上部には、夜間に点滅する誘導灯を設置した。張り出し幅は北側が60cm、南側が50cmで、張り出し部を除いた車道幅員は、北側が4.5m、南側が4.5mである。張り出した部分の白線上に1mの間隔で2本、外側線上に1mの間隔で2本、計4本のゴム製ポールを設置した。白線は、ポールの位置から30度の角度で外側線に接続した。(図-5、図-6、図-7)

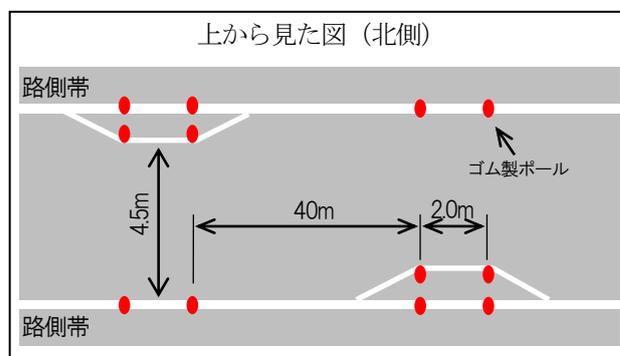
図-6 シケインの形状 (北側)

北側シケインの張り出し部の間隔は約40m、南側は約35mであり、北側と南側の最も近い張り出し部は、約65m離れている。
