交差点における自転車利用高齢者の 事故要因分析

本稿では、交差点での自転車事故に着目し、高齢者と非高齢者の事故の特徴を集計分析し、その違いを考察する。また、それらの交差点の分類分けを行い、選定した交差点において外部観測を行う。これより、高齢自転車利用者の安全確認、走行挙動から交通事故に関わる要因を分析する。首ふり安全確認を目的変数とし、外部観測で取得したデータを説明変数にして判別分析を行う。

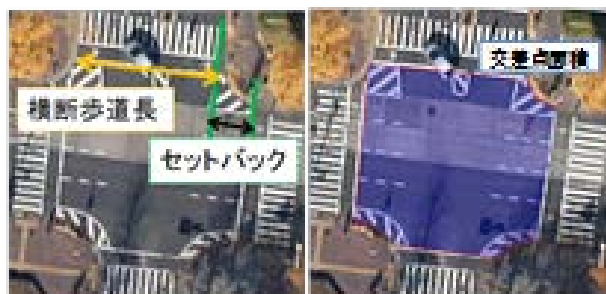
図1 交差点面積，セットバック，横断歩道長の測定範囲

外部観測データは集計データにクラスタ分析を行い、分類分けをする。目的変数に自転車事故が発生した交差点を用いて、説明変数に面積ダミー、セットバックダミー、信号施設の有無、十字、T字、免許の有無、安全確認不十分、安全確認なしを用いた。面積ダミーとセットバックダミーの内訳を表2に示す。ここで、横断歩道長、セットバック、交差点面積は図1で示す。

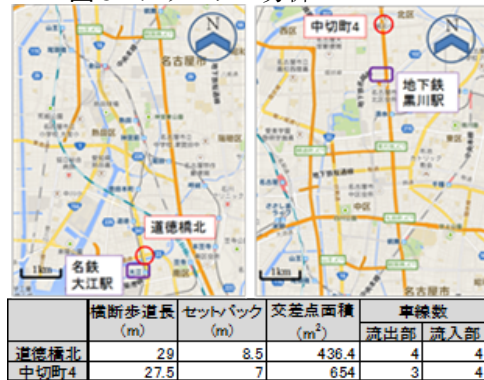
外部観測データは愛知県名古屋市南区道徳橋北と北区中切町4の2か所である。これは前章のクラスタ分析の結果から信号施設のある十字路交差点を選択した。観測日時は2014年1月9日、10日の9時から14時である。観測方法はビューポールカメラ⁴⁾と地上カメラを用いる。計測方法は1/30秒を1フレームとして、自転車の走行速度を考慮して0.3秒(9フレーム)ずつプロットする。プロット位置は自転車前輪と地面との接触面とする。

図6 外部調査の地図及び構造(引用: Google Map)

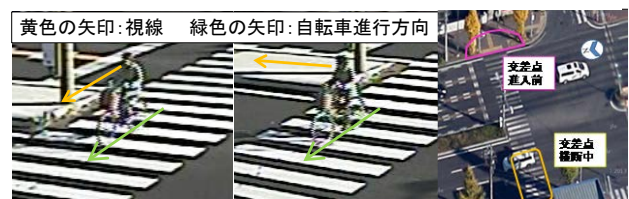
図7 首ふり安全確認(左: 確認× 右: 確認○)及び進入前と横断中の位置

データ取得時に交差点進入前(以下、進入前)と交差点横断中(以下、横断中)と分けている。進入前は流入部から流入部手前3mまでの範囲、横断中は流出部から流出部3車線手前までの範囲とする。

首ふり安全確認は自転車進行方向と違う方向へ顔の向きを変えることで判断する。取得した高齡者、非高齡者の安全確認の有無を図9に示す。
