横断歩道部への路面標示シート設置効果に関する分析

丹下 寛人¹・鈴木 弘司²・伊藤 聡³・伊藤 大貴⁴

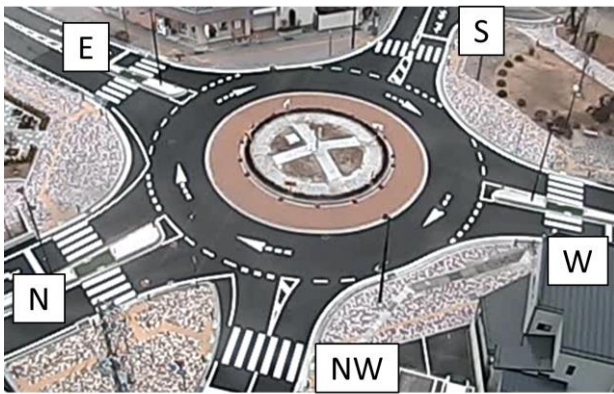
図-1 路面標示シート

路面標示シート(縦300mm 横600mm)

本稿では、長野県飯田市の東和町ラウンドアバウト交差点の横断歩道において、歩行者への交通安全対策として設置された図-1に示すような路面標示シートに着目し、歩行者へのアンケート調査や設置前後の外部観測調査を通じて歩行者の意識、挙動と路面シートの関連性を分析し、路面標示シートの設置効果を評価する。
