# 自転車通行位置を明示した道路における 自転車走行挙動に関する研究

鈴木 美緒<sup>1</sup>・宮之上 慶<sup>2</sup>・屋井 鉄雄<sup>3</sup>

近年、自転車の車道走行をふまえたネットワーク計画の策定が各地で進んでいる。自転車専用の走行空間である自転車レーンの整備を検討しても、実際には自動車交通状況や幅員の制約があって実現できないことも多く、面的な整備のために、青色舗装や、代替経路（細街路）を用いる必要性が高まると考えられる。整備されてきた走行空間の多くが単路部での整備であり、今後、交差点も含めたネットワーク整備が進む過程で、走行空間の不連続点や端点が多数発生することが予想される。細街路でも同様で、自動車交通量が多くないからといって決して安全とは言えない。そこで本稿では、自転車走行空間の特異点の影響を考えるにあたり、都内の通行位置明示のある道路の端点での自転車の挙動分析を行い、自転車走行空間の始点の形状が及ぼす影響を考察する。

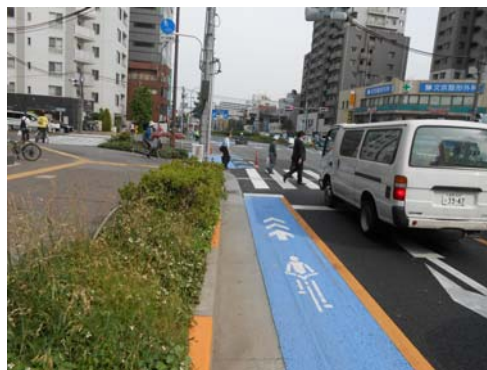
図-4 千石一丁目交差点での停止線位置先出し

連続性を強調する表示としている（図-3）。千石1丁目交差点では自転車の通行空間が広く確保できることから、ナビラインの表示が幅広の 750mm になっている（図-3）。また、停止線を自動車の車線より先に出す（図-4）、2 段階右折用の滞留スペースを設ける（図-5）といった工夫をしている。単路部では、白点線による自転車走行空間の明示、および交差点手前では黄色線による自転車専用帯の整備を行なっている。旧白山通りにはすでに自転車専用帯が整備されている。

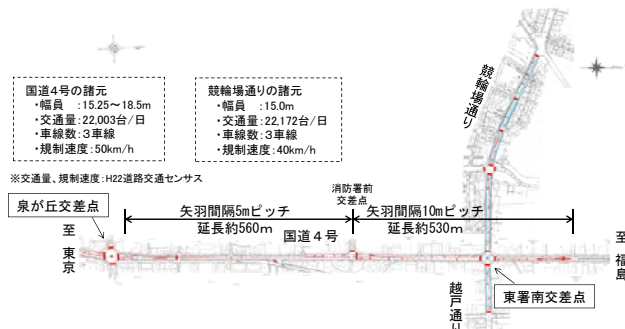
図-11 東署南交差点の整備概要

単路部に自転車通行空間（矢羽根表示、5m ピッチ）が整備され、交差点内にも自転車の通行動線に沿って自

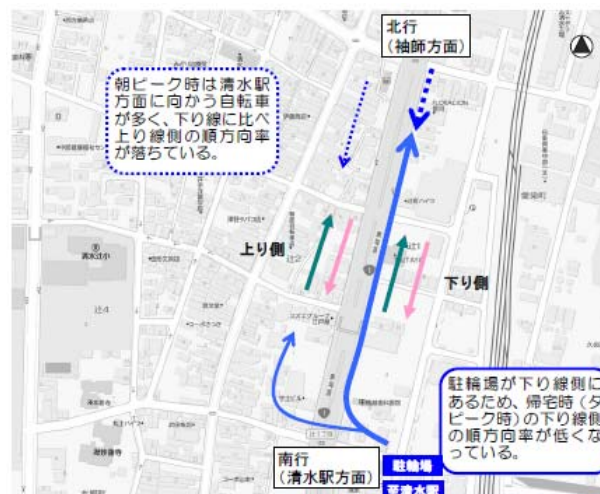
図-14 辻町交差点での整備概要

単路部に自転車通行空間（流入部は幅員1.5mの自転車専用通行帯）が整備されている交差点である。

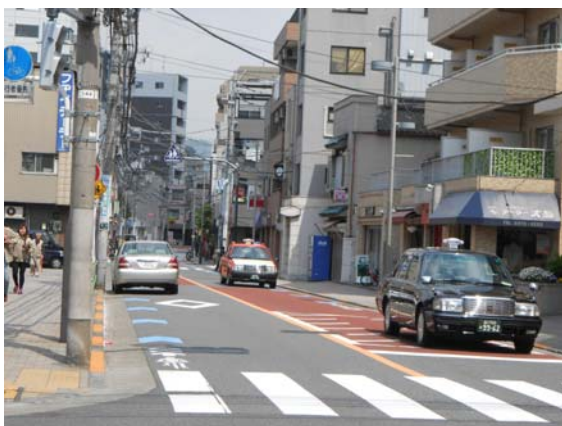
図-18 高輪警察署前交差点での走行空間の始点

高輪警察署前交差点（図-17）を南北に走る道路は、片側1車線道路であり、2014年3月に、当交差点から伊皿

子交差点までの約800mの区間でナビラインの整備が行われた。交差点南側の道路の大まかな幅員構成は、車道3m、歩道2mであり、北側の道路の大まかな幅員構成は、車道3m、歩道5mである（図-19）。
