冬期道路の吹雪危険度評価技術に関する研究

武知 洋太¹・松澤 勝²・伊東靖彦³・金子学⁴・國分徹哉⁵

冬期道路の吹雪危険箇所は、道路吹雪対策マニュアル等¹⁾²⁾に示される吹雪危険度評価や移動気象観測により調査が行われている。しかし、吹雪危険度の評価要因や評点は経験的に決められており、移動気象観測結果の評価方法が明確でないなどの課題がある。

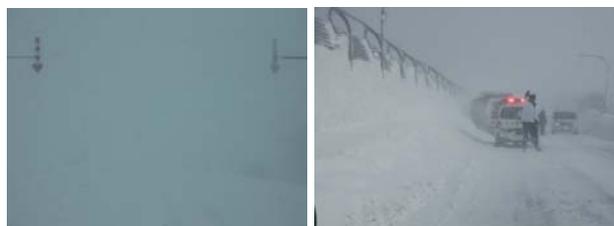
図1 冬期道路の吹雪による視程障害と交通障害

積雪寒冷地の冬期道路では、吹雪による視程障害や吹きだまりによって多重衝突事故や車両の立ち往生などの交通障害が多く発生している (図 1) ほか、北海道内の国道では通行止めの 4 割が吹雪に起因する。このため、

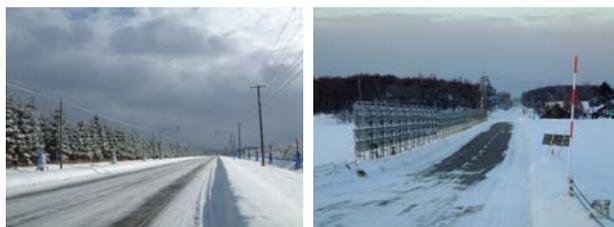
図2 道路防雪林 / 防雪柵 (吹払柵)

吹雪障害の発生する危険箇所へは、道路防雪林や防雪柵などの吹雪対策施設の整備が進められている (図 2)。

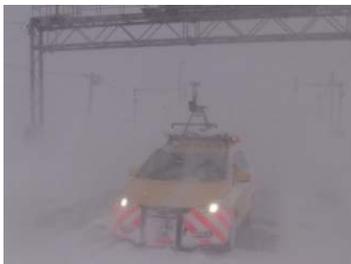
図3 移動気象観測車

平成 24～25 年度冬期の吹雪が発生した日に、移動気象観測車（図 3）を用い観測を実施した。観測では 0.1 秒毎にデータを記録した。観測車には気温計、車載用小型視程計（TZF-31A：高さ 1.7m）、超音波風速計（CYG-85004：高さ 2.8m）、動画カメラ、GPS センサー、ブレーキ踏力計、アクセル踏量計及びハンドル操舵角計を搭載し、0.1 秒毎にデータを記録した。

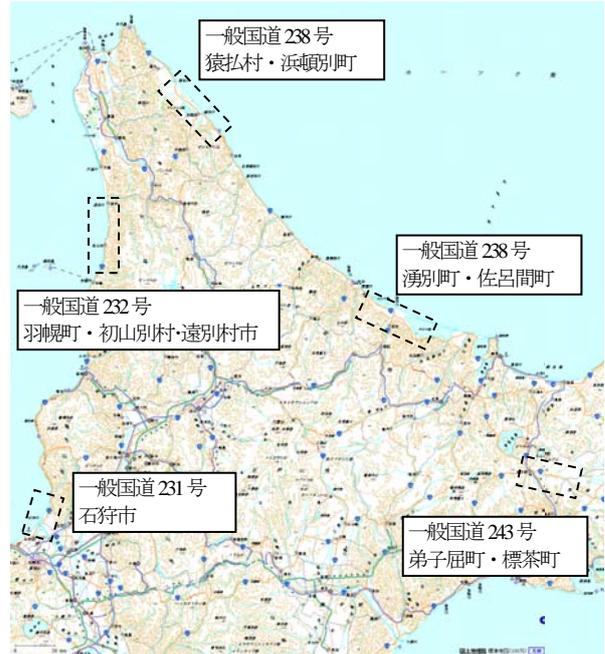
図4 移動気象観測箇所

観測区間は、図 4 に示した通り北海道内の片側 1 車線の一般国道 4 路線 5 区間とし、各観測区間の主な道路構造や周辺環境条件は表 2 に示した通りである。各観測区間の観測日は表 3 に示す通りである。

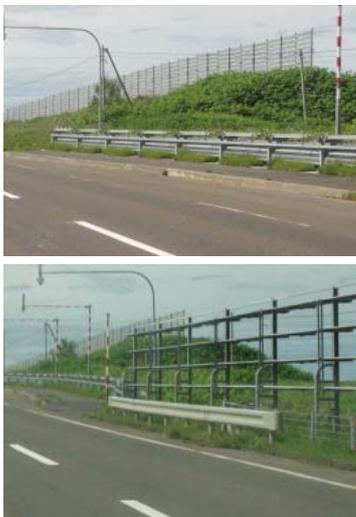
図5 土塁と防雪柵（吹溜柵（上）・吹払柵（下））

分析は、風上に最大 300m 以上の吹走距離^①を有し吹雪視程障害が発生しやすいと考えられる、一般国道 232 号（北海道苫前郡初山別村・羽幌町）KP68-71 区間での観測結果を用いた。この区間は盛土道路に切土道路や土塁が風上側に混在しており、一部の箇所には吹溜柵や吹払柵などの防雪柵が設置されている（図 5）。

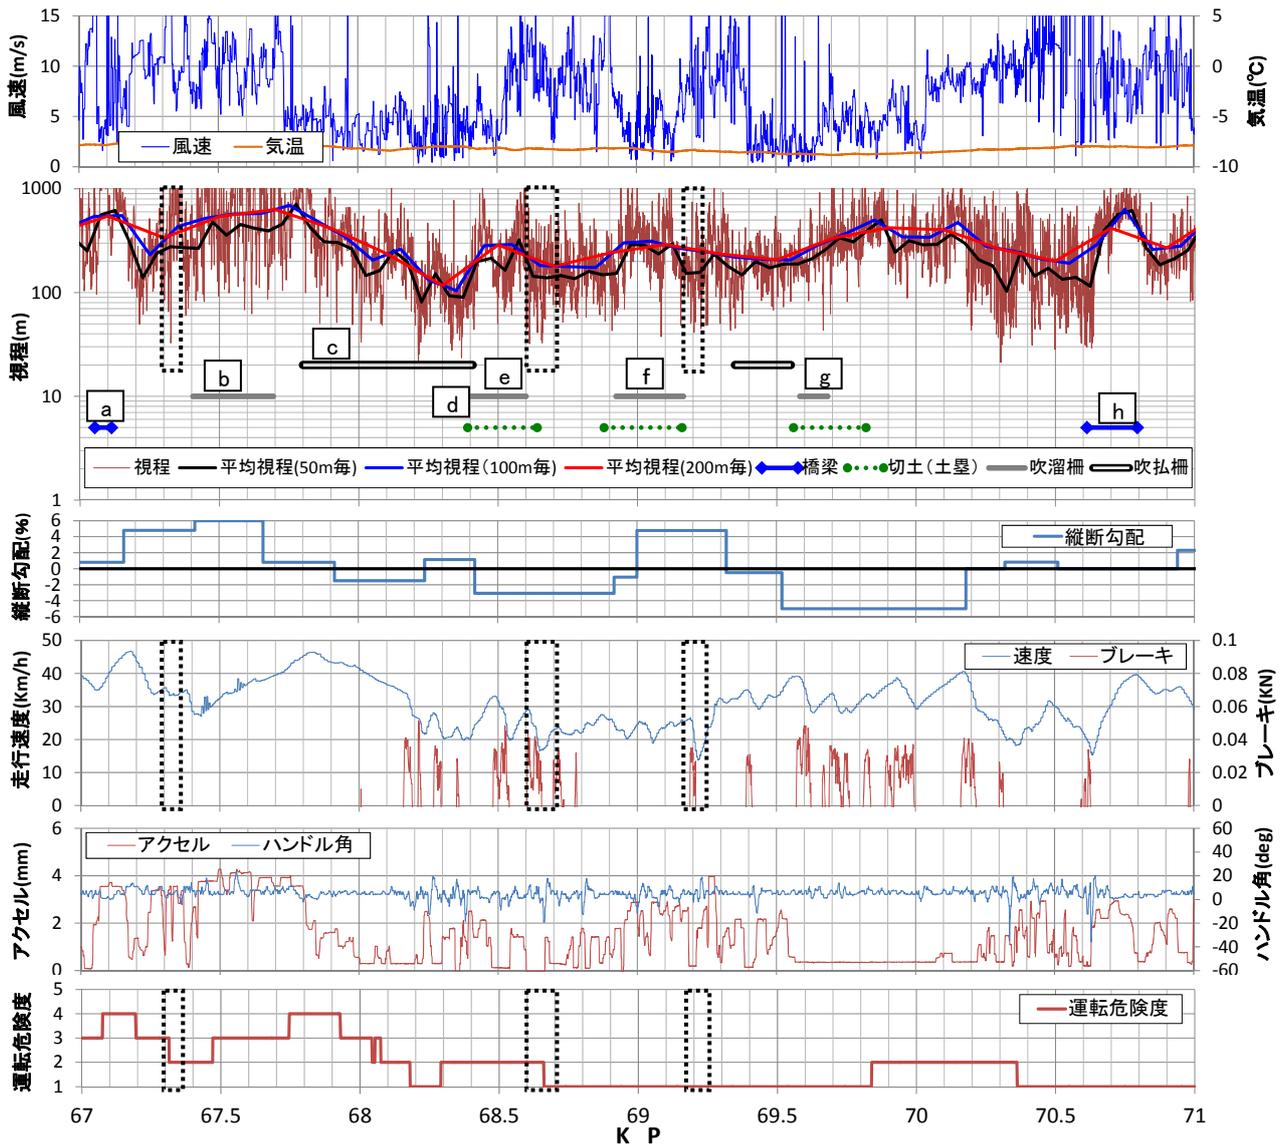
図6 移動気象観測事例(一般国道 232号 KP67-71 (初山別村~羽幌町) : H24. 12. 27)

図 6 は、平成 24 年 12 月 27 日に一般国道 232 号 KP68-71 区間で観測した結果を示したグラフである。グラフには、0.1 秒毎に記録した気温、風速、視程、走行速度、ブレーキ踏力、アクセル踏量、ハンドル操舵角のデータと延長 50m、100m、200m の区間毎（以下、評価延長とする）に平均した視程データ（平均視程）、調査員が記録した運転危険度をキロポスト（KP）毎に示した。また、風上側に切土や土塁が存在する区間、橋梁部、防雪柵（吹溜柵・吹払柵）の設置箇所や道路の縦断勾配を付記した。また図 7 には、観測時に撮影した道路画像を示した。

図 6 より、吹溜柵の端部周辺の KP67.3、KP68.6、69.2 付近の 3 箇所（破線囲み部）では視程が瞬間的に 50m 未満に低下する事例が見られた。しかし、ブレーキ操作により走行速度が 20 km/h 未満にまで低下し、運転危険度が区分

1 「運転することができず、停止」と評価されたのは、KP68.6、69.2 付近の 2 箇所のみであった。吹雪は沿道環境条件の違いなどによって局所的に視程が低下するが、継続する延長で吹雪の危険性は異なるためと考えられる。

平均視程を見てみると、KP67.3 付近では評価延長に関わらず平均視程が 200m 以上確保されているのに対し、KP68.6 付近、69.2 付近では評価延長 50m の平均視程が概ね 200m 未満に低下するのに対応して走行速度が低下する傾向が見られ、吹雪の危険箇所を評価する場合には平均視程に着目することが重要と考えられる。ただし、100m 及び 200m 毎の平均視程を見てみると、速度低下の見られた KP68.6 付近、69.2 付近においても局所的な視程低下を評価できていなかった。

なお、KP69.6-70 付近では評価延長 50m の平均視程は 200m 以上であったが、ブレーキ操作により走行速度が低下する傾向が見られた。この区間の縦断勾配を確認すると 5% の下り勾配であったことから、この区間は平均視程以外の縦断勾配によって減速が生じたと考えられる。

図 6 に示した観測事例の平均視程に着目し、吹雪の危険箇所や沿道環境条件の影響について考察した。

図 6 の橋梁部（a、h 地点）に着目すると、平均視程が橋梁部端部では 200m 未満に低下しており、h 地点の橋梁端部では平均視程が 100m 程度まで低下しブレーキ操作による走行速度の低下に加えハンドル操舵角に大きな変化が見られるなど、運転への影響が確認された。一方、橋梁部では平均視程が 500m 以上に改善する傾向が見られた。

また、a) 項で述べた通り防雪柵の端部付近では、平均視程が 200m 未満に低下する箇所があり運転への影響が確認された。一方、吹溜柵（b、e、f、g 地点）や吹払柵（c 地点）の設置箇所では、平均視程が 200m 以上確保されている区間が多く見られ、b 地点を除き風速が 5m/s 程度まで低減するなど、防雪柵による効果が認められた。ただし、e、f、g 地点は風上の切土や土塁の上に吹溜柵が設置された区間であるため、切土構造や土塁も視程改善の要因として考えられる。

このように、視程障害発生割合からも、図 6 同様に橋梁端部や防雪柵端部で視程障害が発生する傾向が見られ、橋梁部や切土道路、土塁及び防雪柵の設置区間では視程が改善する傾向が見られた。

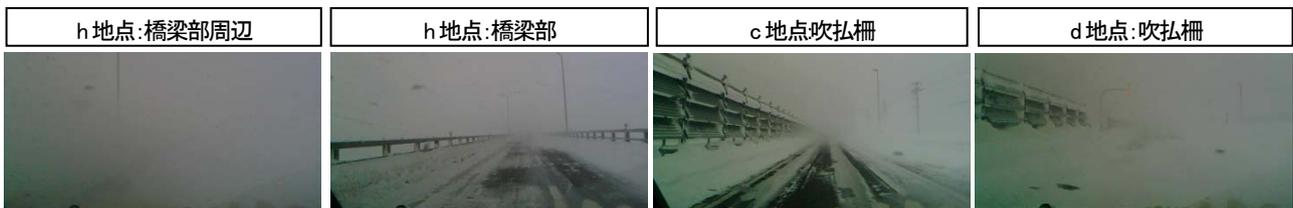
図7 観測時の道路画像(一般国道 232号 KP67-71 (初山別村~羽幌町) : H24. 12. 27)

図 7 の橋梁部の道路画像からも同様の傾向が確認できる。

一方、吹払柵が設置された d 地点では、視程の改善が見られなかった。図 7 に示した観測時の道路画像を確認

すると、c 地点では吹払柵の下部間隙⁹⁾が概ね半分以上確保されているが、d 地点では路側に防護柵が設置されており下部間隙が半分以上閉塞していた。この下部間隙への堆雪状況の違いが、吹払柵が設置された d 地点で視程障害の改善が見られなかった要因として考えられる⁹⁾。

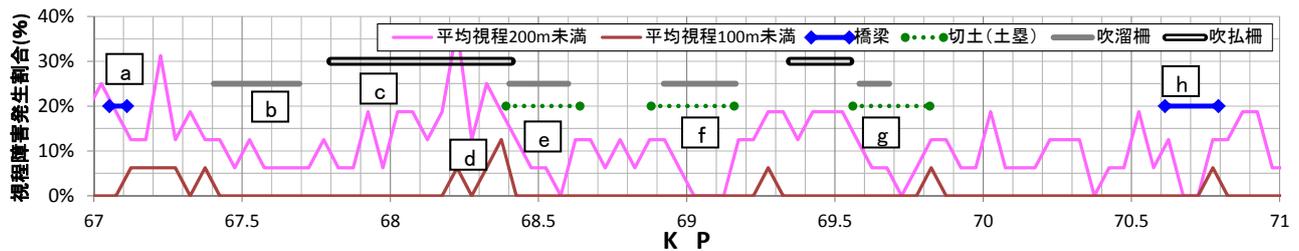
図8 視程障害の発生割合 ※H24. H25 移動気象観測事例(計 16回)より

さらに図 8 には、一般国道 232 号 KP68-71 区間において吹雪時に取得した移動気象観測結果（計 16 回）における、評価延長 50m の区間毎の平均視程が 200m 未満及び 100m 未満であった事例数の割合（視程障害発生割合とする）を KP 毎に示した。

図 8 より、橋梁部(a, h 地点)の端部周辺で平均視程 100m 未満の発生事例が見られ、橋梁部では平均視程 200m 未満の発生割合が周辺より少なく、平均視程 100m 未満となる事例は見られなかった。

また、防雪柵端部周辺で平均視程 100m 未満の発生事例が見られ、防雪柵設置箇所(d を除く b, c, e, f, g 地点)では平均視程 200m 未満の発生割合が周辺に比べ少なく、平均視程 100m 未満の発生事例は見られなかった。

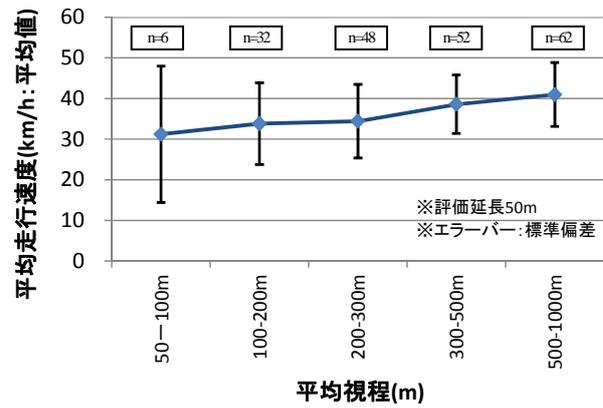
図9 平均視程と走行速度

図 9 は、平均視程を 50m 以上 100m 未満、100m 以上 200m 未満、200m 以上 300m 未満、300m 以上 500m 未満、500m 以上 1000m 未満の 5 つに区分し、視程区分毎の観測事例の平均走行速度について平均値と標準偏差を示したグラフである。

図 9 より、平均視程が 300m 未満になると走行速度の平均値は 40 km/h を下回り、平均視程が 100m 未満では 30 km/h 程度まで低下しているほか走行速度の標準偏差が大きくなる傾向が見られた。

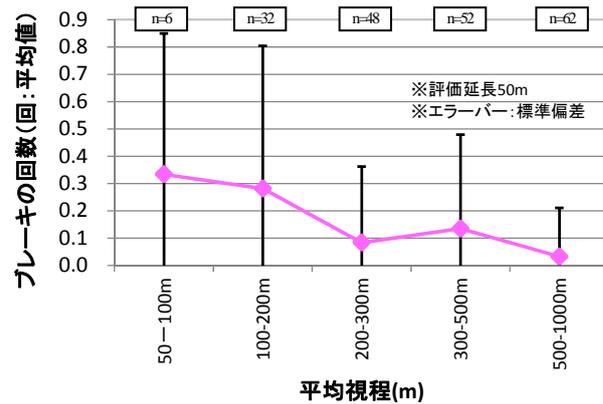
図10 平均視程とブレーキ回数

図 10、図 11 は、同様に 5 つに区分した平均視程とブレーキ回数やハンドル操舵角の標準偏差との関係を示したグラフである。

図 10 より、平均視程が 200m 未満になるとブレーキの平均回数が 0.1 回程度から 0.3 回程度まで増加する傾向が見られ、平均視程 200m 未満でブレーキ操作による減速がみられた図 8 で示した観測事例とも傾向が一致した。

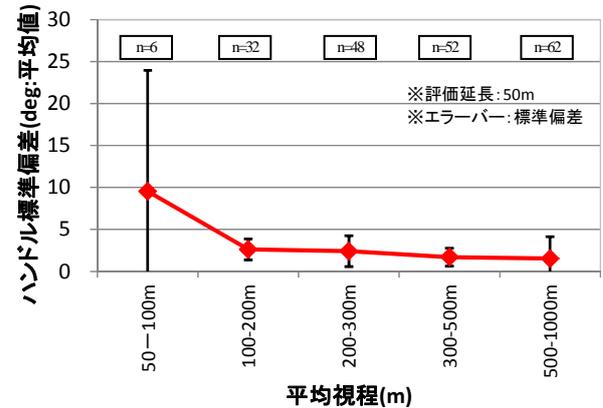
図11 平均視程とハンドル操舵角

さらに図 11 より、平均視程が 100~1000m の範囲ではハンドルの標準偏差に大きな違いが見られないが、平均視程が 100m 未満となるとハンドルの標準偏差が大きくなる傾向が見られた。この結果についても、図 8 で示した結果と傾向が一致した。

これらの結果より、移動気象観測により得られた平均視程が200m未満になると、吹雪視程障害によりブレーキ操作による減速が生じる傾向が高くなるほか、平均視程100m未満ではハンドル操舵角の標準偏差が大きくなる傾向から走行車線内を正確に走行することが困難になるなど吹雪の危険性が非常に高くなることが考えられる。

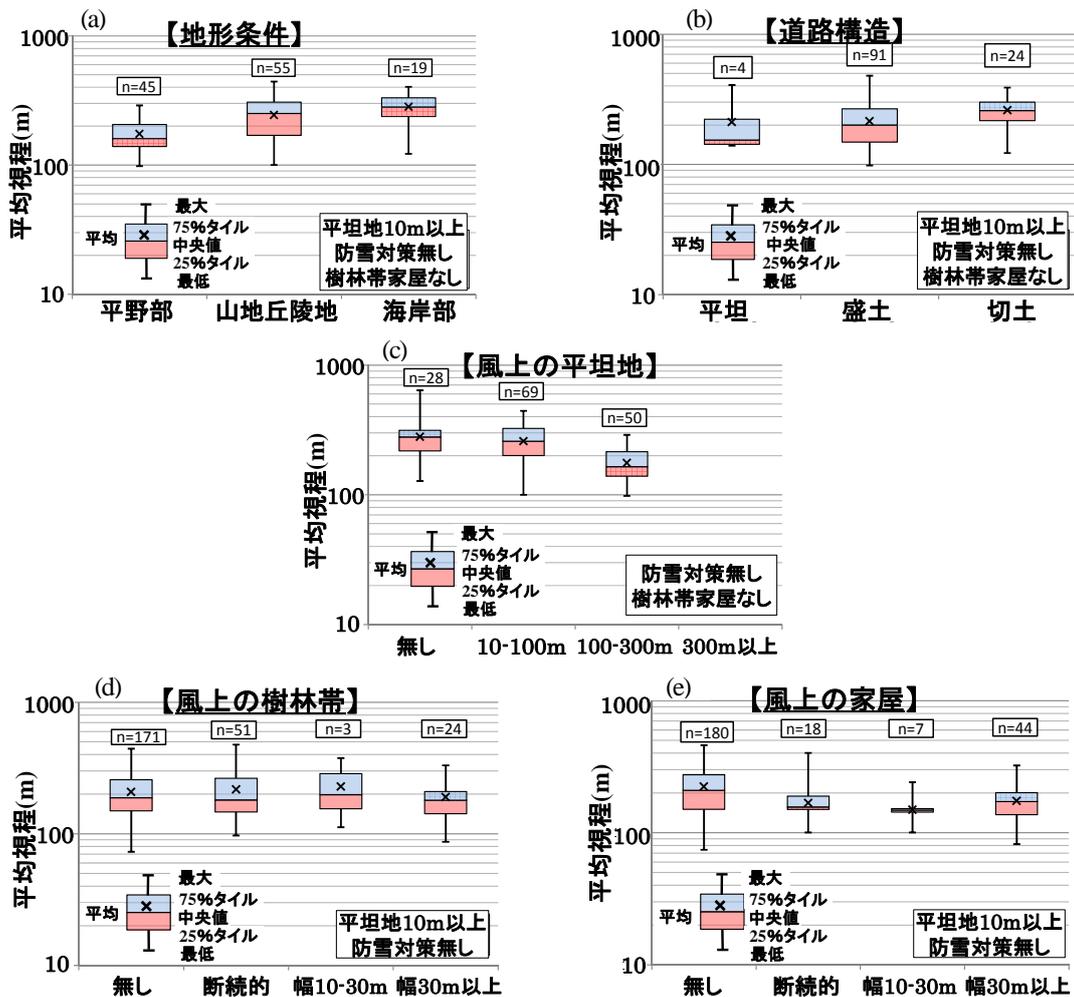
図12 平均視程と沿道環境条件 (一般国道238号 KP52.1~77.3 (佐呂間町~湧別町))

地形、道路構造、風上の平坦地、樹林帯、家屋の有無やその長さとの関係を、図12にそれぞれ示

図 12(a)より、地形条件について見ると、平野部では平均視程の中央値が 160m と最も低く、山地丘陵地では 91m、海岸部では 121m それぞれこの値より大きかった。山地丘陵地や海岸部は、平野部に比べ風上の吹走距離が比較的短いなど、地吹雪が発達しにくいことが要因として考えられる。また、平均視程のばらつきが山地丘陵地で大きく、海岸部で小さい傾向が見られた。山地丘陵地では、海岸部に比べ一般に地形が複雑で変化が大きいことが要因として考えられる。

次に図 12 (b)より、道路構造について見ると、平坦地では平均視程の中央値が 154m と最も小さく、盛土では 47m、切土では 106m それぞれこの値より大きかった。

さらに図 12 (c)より、風上の平坦地が長いほど平均視程は小さい傾向にあり、平坦地が 100-300m 存在する場合には無い場合に比べ中央値が 161m 小さかった。

一方、図 12 (d)より風上の樹林帯による影響について見ると、樹林帯が無い場合には幅 10-30m の樹林帯がある場合と比べて、平均視程の最低値が 73m から 112m に大きくなるものの、中央値や平均値には大きな差が見られなかった。さらに図 12 (e)より、家屋による影響について見ると、家屋が存在する場合には平均視程の中央値が 148m であり、家屋が無い場合の 209m に対して若干低い傾向が見られた。この要因としては、家屋が連続する市街地では道路周辺に除雪による堆雪が多く存在しており、これにより視程が低下しやすいことが考えられる。

このように、沿道環境条件の中では地形条件や風上の平坦地の有無と長さ、道路構造の違いによって、視程が比較的大きく低下しており、視程への影響が大きい傾向が見られた。一方、これらの沿道環境条件と比べて、風上の樹林帯や家屋による影響は比較的小さかった。
