# Bluetoothを用いた高速道路の リアルタイム所要時間情報提供の取り組み

**Key Words** :Bluetooth, Media Access Control address, Real-time information about the travel time

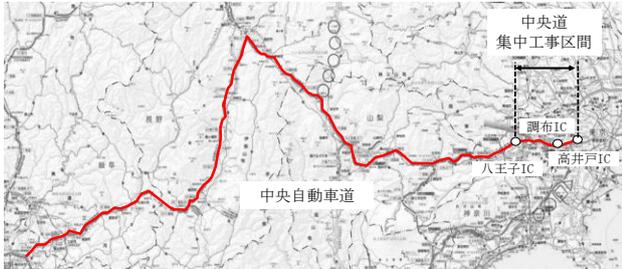
図-1 中央道集中工事区間

の集約化を図る集中工事を採用し、平成22年度から毎年実施している（図-1参照）。

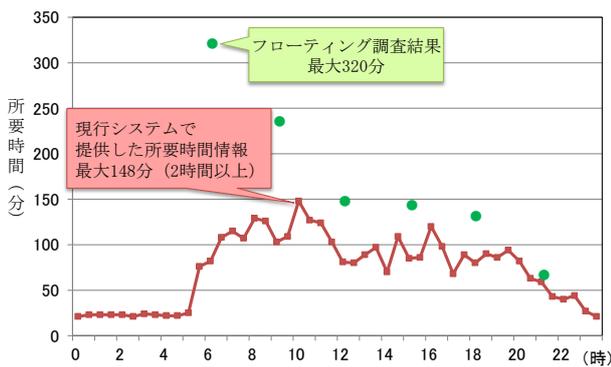
図-2 調査方法毎の所要時間比較  
（5/13 上り線 高井戸IC～八王子IC）

しかし、八王子ICの約2km先の所要時間情報板や八王子IC周辺の集中工事用に設置した簡易表示板で提供していた所要時間は、図-2に示すように最大150分程度（表示は『2時間以上』）であり、フローティング調査の所要時間と大きく乖離した。

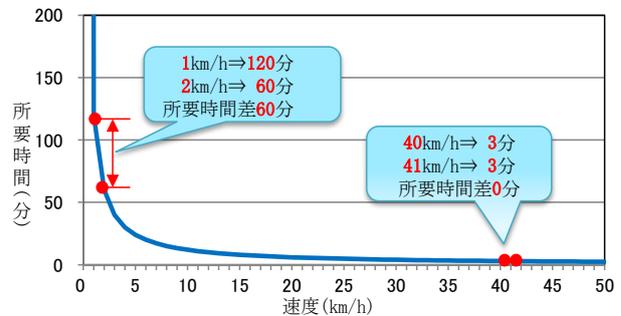
図-3 2km区間の走行速度別所要時間

②速度データから所要時間を計算することから、図-3に示すように低速時では僅かな速度差でも所要時間が大きく変動してしまう。

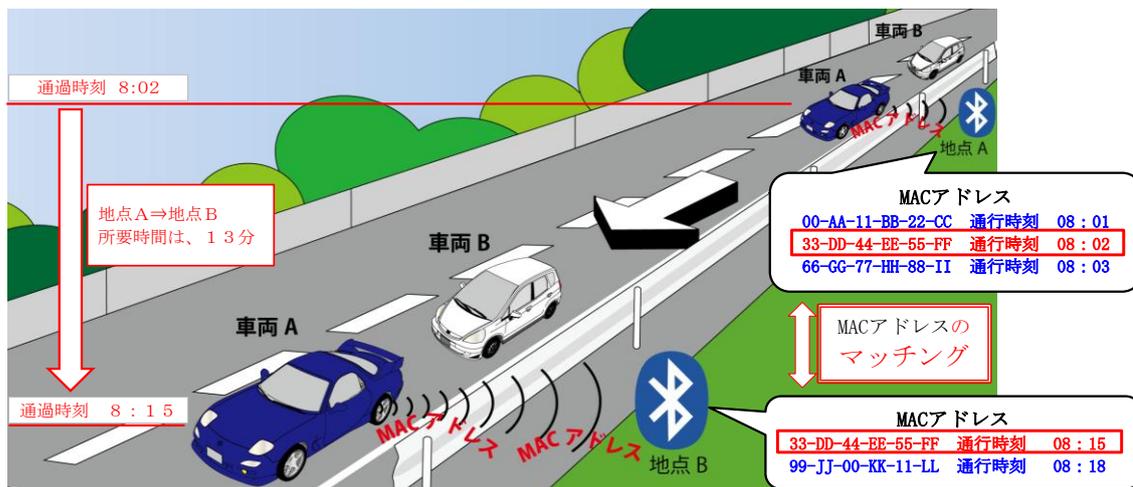
図-4 Bluetoothを用いた所要時間算定の概念

Bluetoothを用いた所要時間の算定は、走行車両に搭載されたカーナビゲーションや携帯端末等から発するBluetoothのMACアドレスを、MACアドレス収集アプリをインストールした受信機（スマートフォン）で受信し、異なる地点で計測された同一のMACアドレスをマッチングし、その通過時刻の差から算出する（図-4参照）。複数の計測地点（受信機設置箇所）を設定した場合、所要時間は、設定した計測地点毎の所要時間の和となる。

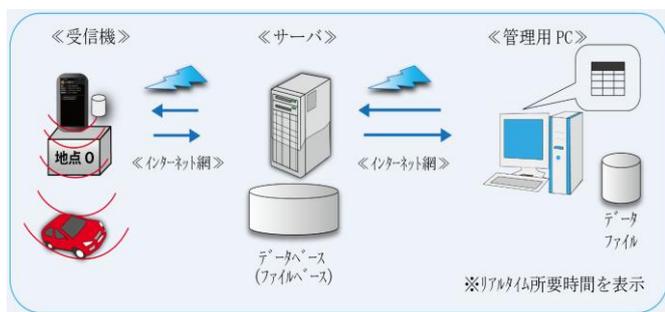
図-5 Bluetoothを用いた所要時間算定システム

現地にて取得したデータは、一定間隔にインターネット網を介してサーバへ転送し、サーバから所要時間算定の管理用パソコンへデータ送信され所要時間が算定される(図-5, 図-6参照)。所要時間の算定間隔は、15分間に収集されたデータにより算定された所要時間を、通常5分更新で行っている(図-7参照)。データの収集時間や所要時間の更新時間は、変更可能となっている。

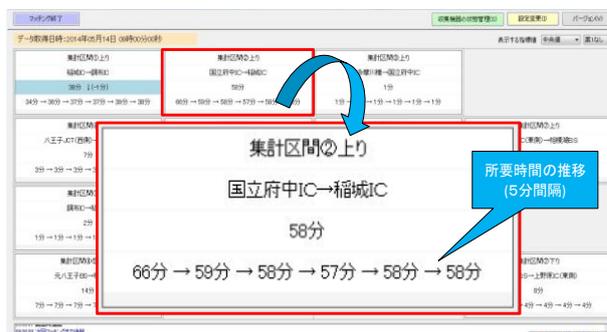
図-6 管理用パソコンの表示状況

算定された所要時間は、交通状況や道路状況に応じ、最大値・最小値・平均値・各パーセントタイル値(5%刻み)で管理用パソコンに表示可能である。また、所要時間の推移がわかるように5分間隔に過去25分間(任意に設定可能)の所要時間を表示させている。

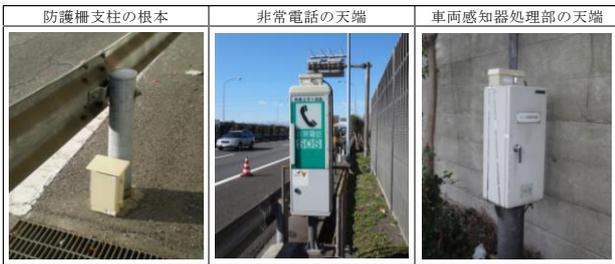
写真-1 受信機の設置事例

比較する受信機の設置高さは、実運用を想定し、防護柵支柱の根本（路面より約0.2mの高さ）と非常電話の天端（路面より約1.9mの高さ）の2箇所とした（写真-1参照）。

平成26年2月7日（金）8：00～9：00 中央道上り線三鷹BSにて確認した結果、防護柵支柱の根本に設置した受信機の5分間断面交通量に対するユニークなMACアドレスの取得率は8.8%、非常電話の天端に設置した受信機のユニークなMACアドレスの取得率は10.7%であった。

非常電話の天端に設置した受信機は、防護柵支柱の根本に設置した受信機に比べ、ユニークなMACアドレスの断面交通量に対する取得率が高かったことから、ある程度高さのある位置が効果的と判断した。

また、受信機は、集中工事期間が土日を含まない10日間であり、設置から2週間程度連続稼働させる必要があるため、簡易に充電用100V電源の供給が可能で、且つある程度の高さのある非常電話の天端あるいは車両感知器処理部の天端等に設置することとした。受信機は、風雨に曝されることから、防滴ケース内に収容した。

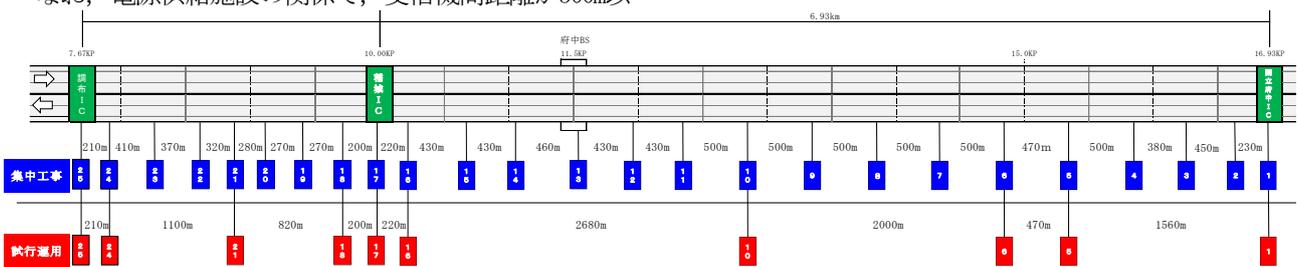
図-13 集中工事・試行運用での計測地点（受信機配置）

※数字は、計測地点（受信機設置箇所）No.をしめす。

平成25年度集中工事で著しい速度低下が確認された連絡等施設周辺では、隣合う計測地点で走行車両から発するMACアドレスを同時刻に取得しないと考えられる200m間隔まで狭めた。また、基点となるICにも計測地点を設けた（図-13参照）。

受信機は上り線左側路肩に200m～2,680m間隔に集中工事の受信機設置箇所を間引いた10地点に配置した。通常時に比較的著しい渋滞が発生する調布IC～稲城IC間は密に、稲城IC～国立府中IC間は1計測区間を除き粗とした（図-13参照）。受信機を間引いて実施したのは、通常時に比較的著しい渋滞が発生しない計測区間は、通過にさほどの時間を要しないと考えたからである。

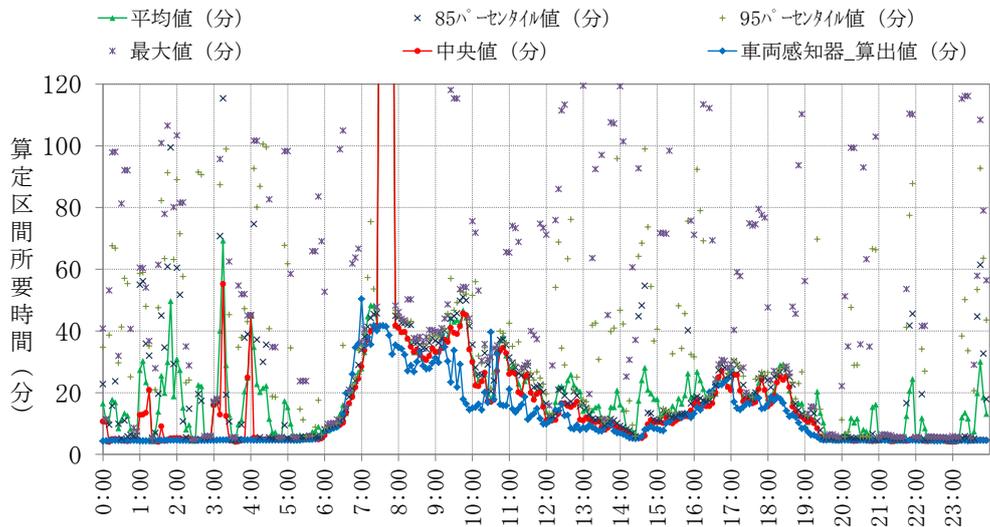
図-14 統計値別の所要時間算定結果 3/20 上り線 稲城IC~国立府中IC

Bluetoothを用いた所要時間の算定結果を図-14に示す。

所要時間の採用値は、前後の所要時間のばらつきが最も小さく、車両感知器による所要時間と比べほぼ同様の傾向を示した中央値とした。

ただし、中央値においても、所要時間が長くなる異常値がみられるため、異常値の排除が必要になった。

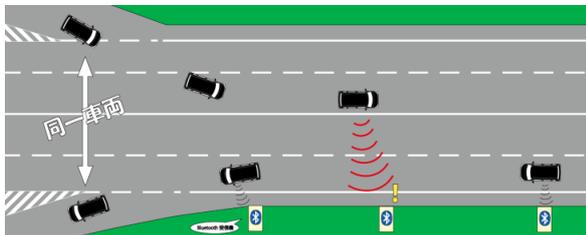
図-15 異常値の事例

走行車両から発するMACアドレスは、必ずしも各受信機で受信できるものではない。このため、上流側の受信機で受信されたMACアドレスが、下流側の受信機で受信されず、その後、Uターンをし、反対方向を走行した時に、下流側の受信機でMACアドレスを受信した事例が確認された(図-15参照)。

また、異常値は交通量が減少する深夜において、マッチング数が単位時間(15分間)あたり1個あるいは2個と少ない場合に多く発生していた。

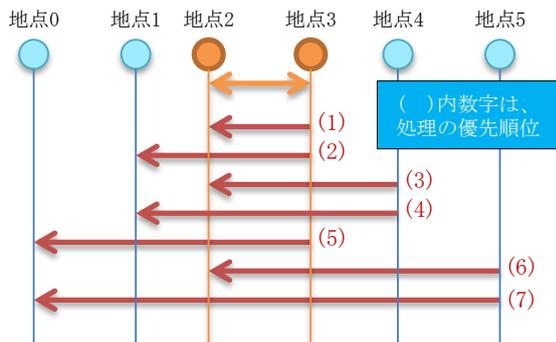
図-16 所要時間の区間拡大処理の順序

対応として、単位時間に3個以上のMACアドレスのマッチングデータが揃わない計測区間の所要時間算定は不可能とし、計測区間を拡大し所要時間を算定する処理を行うこととした(図-16参照)。

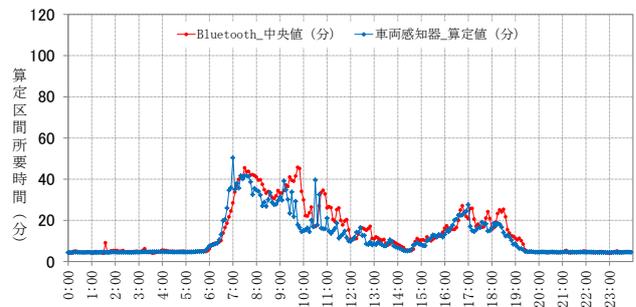
図-17 区間拡大処理後の所要時間 (3/20 上り線 稲城IC~国立府中IC)

この結果、図-17のとおり、ほとんどの異常値の排除が可能となり、集中工事でこれらの処理を適用することとした。

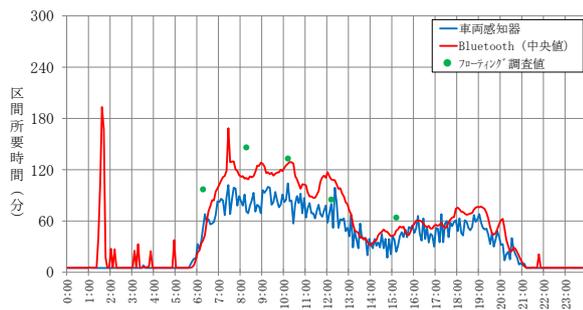
図-18 手法別の算定所要時間  
(5/13 上路線 稲城IC～国立府中IC)

図-18は、集中工事区間で最も所要時間を要した中央道上路線稲城IC～国立府中IC間、5月13日（火）の車両感知器・Bluetooth・フローティング調査による所要時間を示したものである。車両感知器とBluetoothを用いた所要時間は計測区間毎に算出された同時刻の所要時間の和であるのに対し、フローティング調査による所要時間は、実際にかかった所要時間であるため整合しないのは自明であるが、渋滞時のBluetoothを用いた所要時間は、車両感知器による所要時間に比べ大きな数値を示し、フローティング調査による所要時間に近い傾向にあり、所要時間が増加するほど、実態値を反映していると考えられる。

5月13日（火）上路線稲城IC～国立府中IC間のBluetoothを用いた渋滞時の所要時間は、安定して算定されているものの、非渋滞時である1時～5時頃に、5分間隔で算定された所要時間をみると、前後に算定された所要時間と比べ長くなる異常値が発生した（図-18参照）。集中工事前半である5月13日（火）の計測区間の最大所要時間の設定は、120分としていた。この異常値の対応として、集中工事前半で収集したデータを基に、最大所要時間の設定を、30分・60分とシミュレーションした結果、30分に変更することで、所要時間の算定に影響なく、異常値のほとんどの排除が可能となる結果を得た。

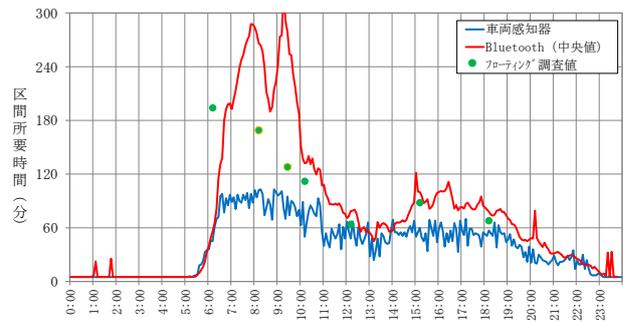
図-19 手法別の断定所要時間  
(5/20 上路線 稲城IC～国立府中IC)

集中工事の後半（5月19日（月））から、Bluetoothを用いた所要時間算定システムの計測区間の最大所要時間の設定は、120分から30分に変更し、計測区間で算定された30分以上の所要時間を15分間の集計データの対象としないことで、ほとんどの異常値の排除が可能となった（図-19参照）。

これらは、所要時間が長くなる異常値が、マッチングデータが少ない時に発生していたこと（図-19参照）、マッチングデータが少ないことで所要時間の算定ができない時間帯が発生することである。

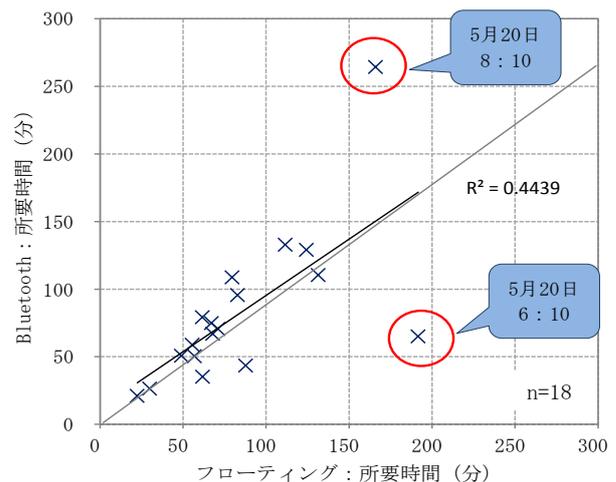
図-20 Bluetooth所要時間とフローティング調査値  
(上路線 稲城IC～国立府中IC間)

図-20は、上路線稲城IC～国立府中ICのBluetoothを用いた所要時間とフローティング調査による所要時間の相関を示したものである。

フローティング調査による所要時間は、フローティングカーに搭載したGPS受信機により計測された時刻と位置情報による。このGPS受信機は、1秒間隔で位置情報を収集し、所要時間の算定にあたっては、受信機の設置位置に最も近い計測地点のデータを用いて所要時間を算定され、集中工事期間中3日間計18走行実施している。

Bluetoothを用いた所要時間とフローティング調査による所要時間の決定係数は、0.44となった。高い相関関係がみられなかった原因は、一部の所要時間で大きな乖離が発生していたことである。この大きな乖離は、5月20日（火）6:10と8:10である。

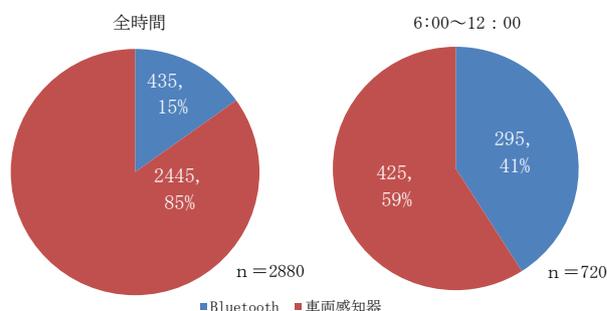
図-21 手法別の所要時間の提供率 (上り線 稲城IC～国立府中IC)

結果、上り線稲城IC～国立府中IC間で提供したBluetoothを用いた所要時間は、集中工事期間中15%、著しい渋滞が発生した6時～12時に絞ると約40%であった。上り線調布IC～稲城IC間と下り線調布IC～国立府中IC間の3区間において、Bluetoothを用いた所要時間は、著しい渋滞が発生しなかったことから、提供することはなかった。

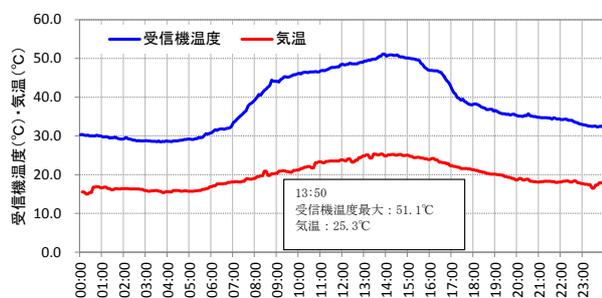
図-22 5/19 調布 ICの受信機バッテリー温度

図-22は、集中工事期間の受信機のバッテリー温度であり、外気温に対し+25℃程度高くなっていた。受信機は、バッテリー温度が60℃以上になると動作環境に影響する。

このため、夏季の運用に当たっては、バッテリーの温度対策が必要と考えられた。

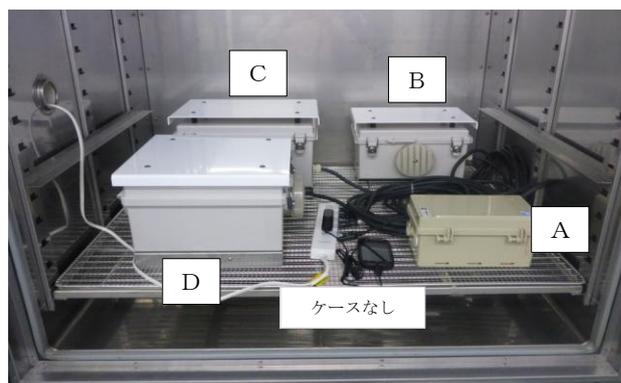
写真-2 受信機バッテリー温度実験状況

受信機のバッテリー温度上昇対策案として、送風ファンと日射避けの屋根を設置した収納ケースを、3サイズ用意した（写真-2参照）。

結果は、Aの従来使用している収納ケースに入れたものは、設定温度+9℃程度、B・C・Dの送風ファン付の収納ケースは、設定温度+6℃程度でサイズによる違いはみられていない、収納ケースに入れないものが設定温度+5℃程度であった（表-2参照）。

送風ファンは、バッテリー温度上昇に多少なりとも有効であるという結果を得た。結果として、バッテリーの温度上昇は、外気温に比べ25℃程度高くなったことから、外気温による影響より、日射による影響が大きいものと推測される。
