歴史公園における観光客の周遊行動 および迷い行動に関する研究

CIRCULATION AND WAY FINDING BEHAVIOR OF TOURISTS IN A HISTORICAL PARK

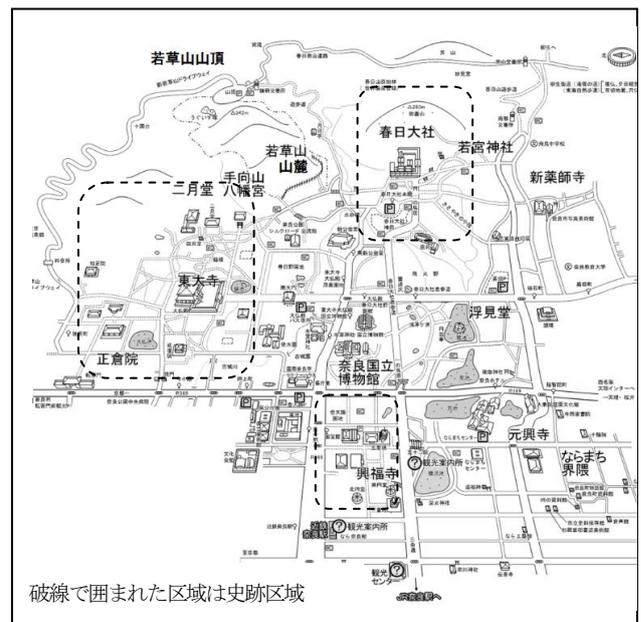
図-1 調査対象地区

区域（史跡区域）は除かれている。しかしながら、通常はこれらの区域も含めて奈良公園と認識されているから、本研究ではこれらの区域も含めて分析対象とした（図-1）。

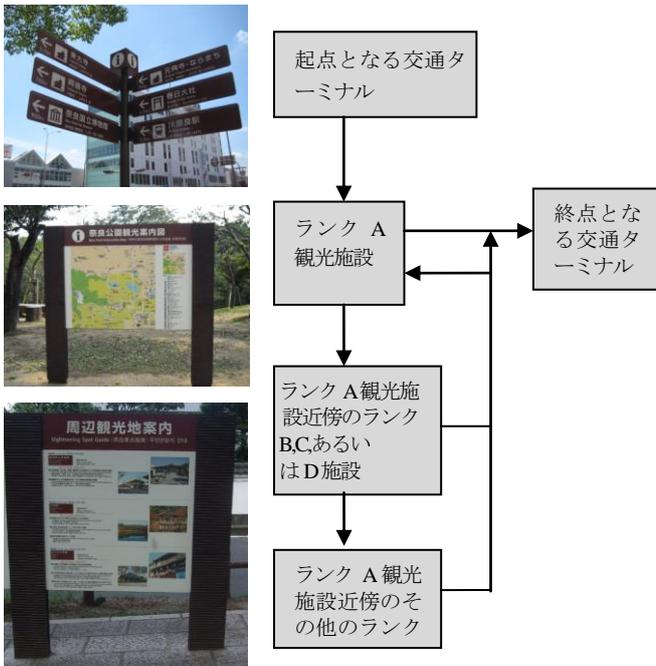
図-2 改善後のサインシステムの誘導の基本的考え方

奈良公園における従前のインシステムは、体系的な構造を有しておらず、全体として情報量が十分でなかった一方、場所によっては情報過多となっていることもあった。そこで、2010年に実施された遷都1300年記念事業に合わせて、奈良公園におけるサインシステムが抜本的に改善された。サインシステムの改善は、2008年度から事業が開始され、2011年度にはサイン改善事業が終了した。改善後のサインシステムの基本的な考え方は、図-2に示す通りである。サインシステムは指示標識（矢羽）、図解標識（地図）および周遊促進標識の3種類の標識から構成されているが、図-2には誘導プロセスにおけるこれらのサインの使用例も同時に示されている。

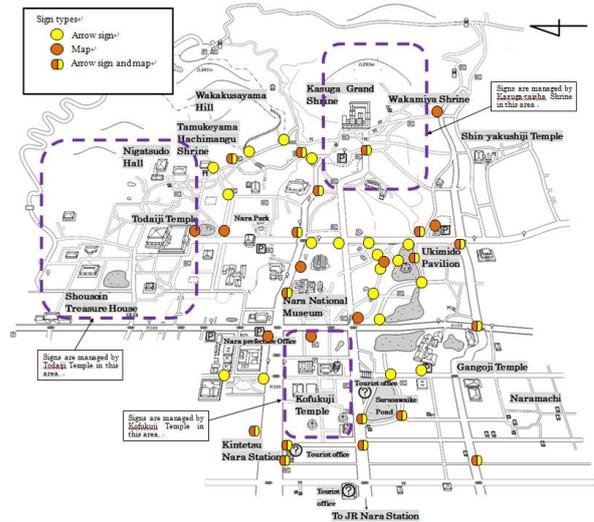
図-3 現在のサイン整備状況

現時点におけるサイン整備状況は図-3に示すとおりである。史跡区域および「ならまち」ではサイン整備が行

注：破線で囲んだ区域は史跡区域を表す。

われていないことが確認できる。

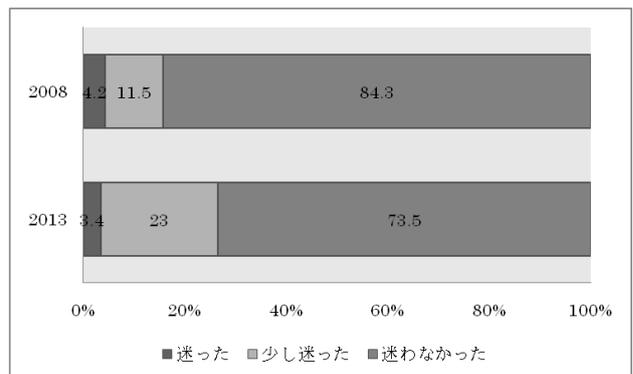
図-4 サイン改善前後の迷い行動（意識）の比較

筆者らが実施した調査では、来訪者が訪問した施設、当該施設への経路、周遊中の迷い行動の有無、迷った場合にはその場所等、来訪者の行動特性を把握している。サイン整備の目的は、来訪者を円滑に目的地に誘導することであり、再整備によって迷い行動が減少すると予想される。全回答者に対する迷い行動（意識）の有無は図-4に示すとおりであり、「迷った(完全に迷った)」は2008年調査では4.2%であったが、2013年調査では3.4%になっており、やや減少している。しかしながら、「少し迷った」は11.5%から23%に増加している。このため、迷い行動全般としては、減少したとは言えない状況である。

しかしながら、図-6に示したように、サイン改善前の2008年調査と改善後の2013年調査を比較した場合、サインが改善されたにもかかわらず、各ゾーンともに迷い率は減少しておらず、逆にやや増加していることがわかる。これは図-4に示した迷い意識の変化と同様の結果となっている。

図-4に示したように、奈良県が奈良公園のサインシステムを改善してきたにもかかわらず、迷い行動は必ずしも減少したとは言えない状況である。その理由の一つは、史跡区域および「ならまち」において、サイン改善が進んでいないことを挙げることができる。

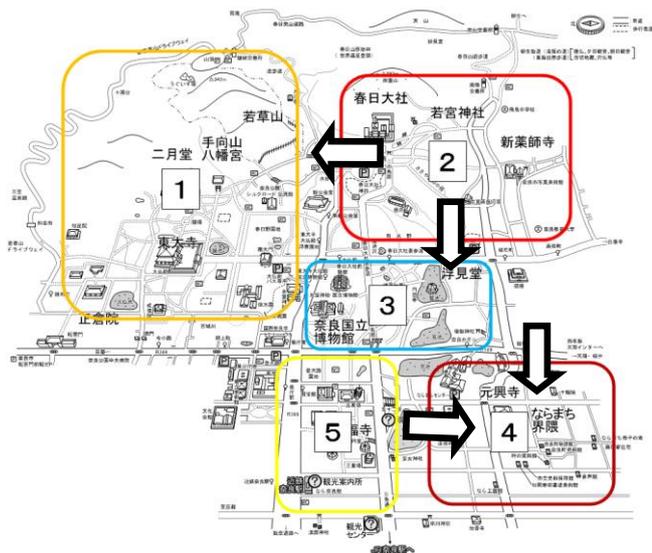
図-5 対象地区の区分

このような状況となっている原因について考えてみたい。ここでは、まず迷い行動の空間的発生状況の概略を調べるために、図-5に示すように対象地区を主要な観光スポットを中心とする5ゾーンに区分した。すなわち、1：東大寺ゾーン、2：春日大社ゾーン、3：国立博物館ゾーン、4：奈良まちゾーン、5：興福寺ゾーンである。

図-5の矢印は、これらの向きの迷い行動の割合が高いことを示している。

注) 矢印は迷い行動が多い行動の向きを表している。

図-11は、春日大社周辺で迷った来訪者の経路を示している。×印が実際に迷ったと意識した地点である。迷った来訪者も目的地に到着しているが、×地点は何らかの迷いを感じた地点である。図-5に示したように、春日大社周辺地区では、当該地区から他の地区に移動する際に迷い行動が生じている。図-11からわかるように春日大社と東大寺の間の地区には奈良県が新たに整備してサインがかなり存在しているが、春日大社直近にサインが存在しないために迷い行動が発生しているものと推察される。

図-12は、同様に「ならまち」について示したものである。図中に×印で示した地点において迷い行動が発生しているが、これらはいずれも「ならまち」へ向かい際に迷っていることがわかる。これも図-5に示した通りである。図-13は、図-12において×印を付した地点を4方法から捉えたものであるが、「ならまち」の主要な分岐点であるのも関わらず、サインがほとんどないことがわかる。

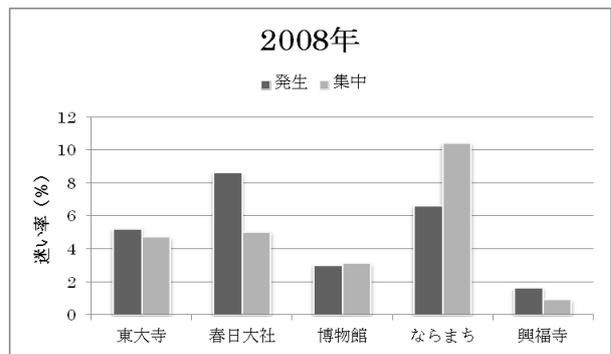
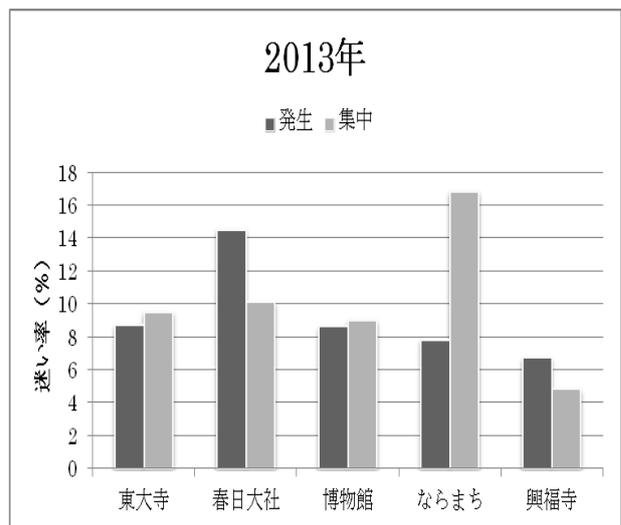
図-6 ゾーン別に見た迷い率

図-6は、迷い行動発生率を発生側と集中側において表したものである。同図に示すように、春日大社周辺と「ならまち」周辺において迷い行動の発生率が高い。もう少し詳しく見ると、春日大社周辺では、春日大社からの発生交通、すなわち春日大社に到着後に他の場所へ移動する際に迷うことが多いことがわかる。一方、「ならまち」周辺では逆に、当該地区への集中、すなわち当該地区に向かう際に迷い行動の割合が高いことがわかる。

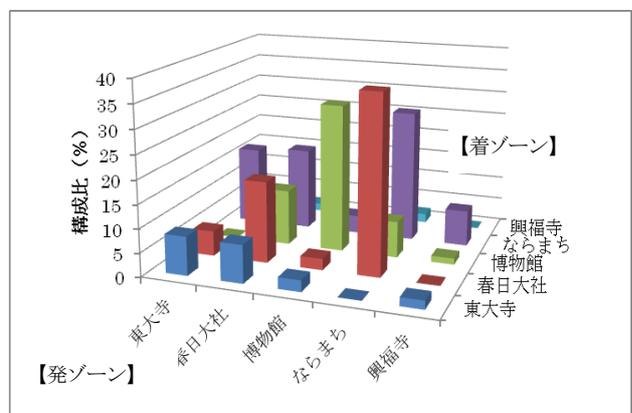
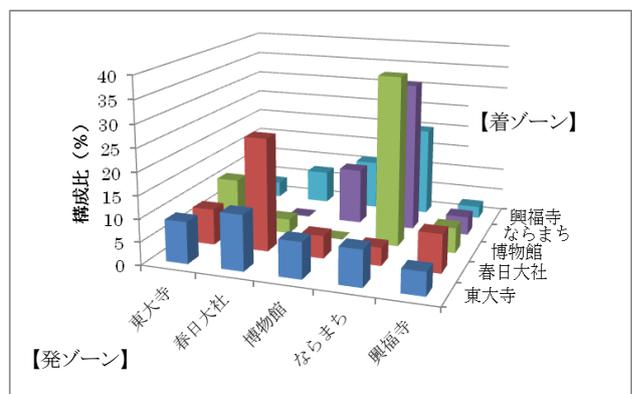
図-7 OD別に見た迷い率

次に、迷い行動の発生率をOD別に記載してみると、「ならまち」ならびに春日大社ゾーンに関係するODにおける迷い率が高いことが確認できる(図-7)。

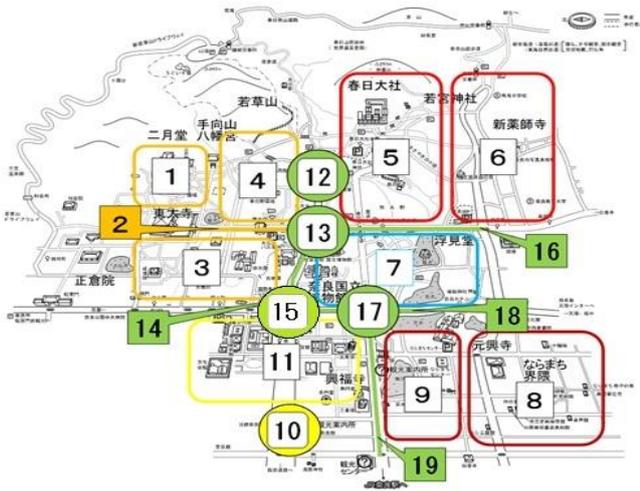
図-8 詳細分析のためのゾーニング

以上では図-5に示した大雑把なゾーニングに基づいて迷い箇所を整理したが、もう少し詳細なゾーニングが必要と考えられる。そこで、主要な道路沿道と史跡区域が概ね区別できるように、改めて図-8に示すゾーニングを行った。サイン改善が実施されていない史跡区域は、図

-8に示すゾーン1、3、4、5、および11ゾーンの一部である。図-9は図-8の各ゾーンにおける迷路率を表している。上記のゾーンでは、いずれも迷路率が高いことがわかる。また奈良市がサインシステムを管理しており奈良県によるサインシステム改善が実施されなかった「ならまち」(ゾーン8)でも迷路率が高いことがわかる。

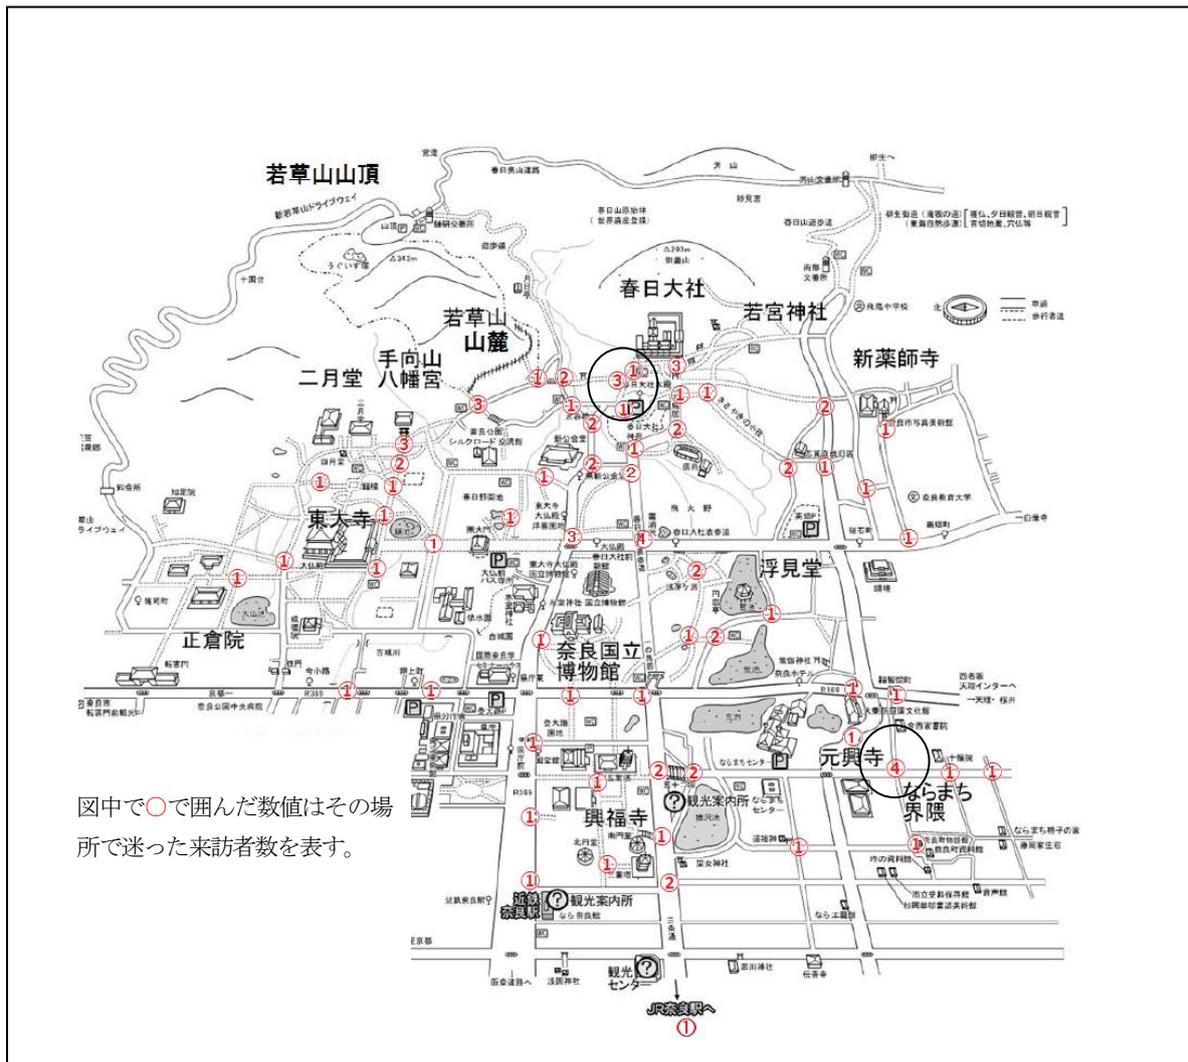
図-10 迷い行動の発生場所

図中○で囲んだ数値はその場所で迷った来訪者数を表す。

迷い行動の実態を示すためには、実際に迷った個所を地図上で直接確認することが必要であろう。そこで、2013年調査結果を図-10に示した。同図は迷った来訪者数を示しているから、迷い行動の発生数が多い区域と迷い率が高い区域とは必ずしも一致しないが、春日大社周辺および「ならまち」周辺において迷い行動の多い箇所が存在していることは理解できる。東大寺周辺では、史跡区域でありサイン改善が実施されていないゾーン1、4における迷い率が高く、主要道路沿道に位置しサイン改善の影響が強いと思われるゾーン2では迷い率が低くなっている。ゾーン3の迷い率が低いことも主要道路沿道のサイン改善の影響ではないかと思われる。

来訪者の迷い行動について考える場合、来訪者が目的地へ向かう際にどのような経路上で迷っているかを調べることも有用であろう。そこで、図-10において迷い行動が発生している○で囲んだ2地点における利用経路について調べてみた。

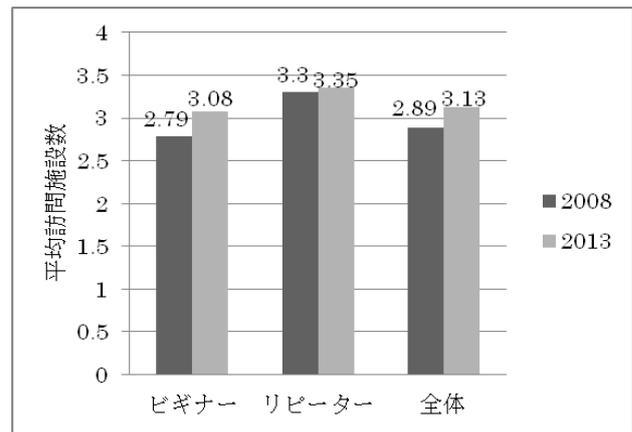
図-14 平均訪問施設数の変化

図-14 は来訪者が訪問した平均施設数を 2008 年と 2013 年について示したものである。ここでは、来訪者をビギナーとリピーターに区分している。ビギナーとは来訪回数が 2 回以下の来訪者としている。ビギナーとリピーターのいずれに関しても 2013 年の訪問施設数が多いことがわかる。2008 年と 2013 年の平均訪問施設数には有意水準 5% で有意差があった。

第 2 点はサインシステムが有する本質的な特徴に根差していると考えられる。前章で述べたように、サインシステムの改善によって来訪者が訪問する平均施設数が増加している。すなわち、サインシステムの充実によって回遊性水準が向上し、それに伴って多くの施設を訪問することになっているが、これは来訪者に新たな行動を行わせることになり、迷い行動が発生する機会が増加することになっていると思われる。これを克服するためには、サインの一層のきめ細かな改善が望まれる。
