# 本格設置されたソフトライジングボラードの 導入効果の検証に関する研究

## A STUDY ON THE VERIFICATION OF THE EFFECT OF FULLY INTRODUCED SOFT RISING BOLLARD

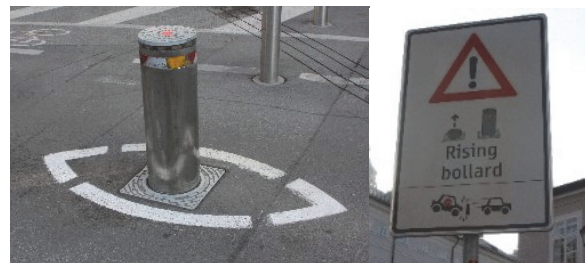
図-1 欧州で普及するライジングボラード，オーストリア

そこで本研究ではライジングボラード (Rising Bollard) (図-1) に着目した。ライジングボラードは、欧州で普及している物理的デバイスの一つである。欧州において用いられているボラードの仕組みは、道路上に設置した鋼鉄製のポール型の車止め (ボラード) を自動的に昇降させ、通行資格のある車両のみを選択して通行させる、というものである<sup>1)2)</sup>。通行資格のある車両は、ICカード、リモコン、路車間通信などを使ってボラードを昇降させる。駐車場の出入り口等で用いられている遮断機と違い、ポール状のデバイスであることで、

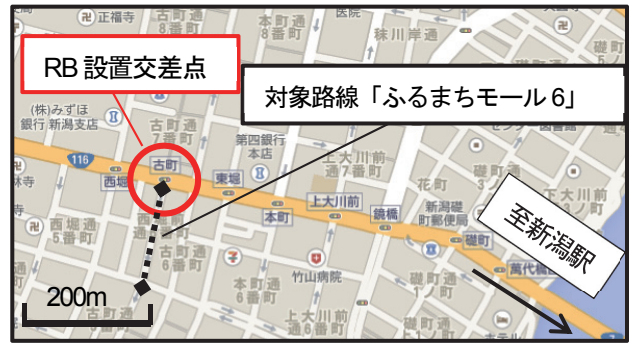
図-3 対象路線 (RB=ライジングボラード)

対象路線は新潟県新潟市中央区古町にある「ふるまちモール6」の商店街道路である。南向き一方通行で、道路幅員は最大幅5.35mで植栽柵により狭くなった部分は4.25mであり流入は国道側からの左折のみとなっている。また正午から翌午前8:00までの間、自動車の通行規制が実施されている。社会実験以前は、規制時間帯に合わせて移動式の看板が設置されていたが、看板が所定の位置から故意に動かされ、違反車両が通行する道路となっていた。ライジングボラードは、可動式看板が設置されていた、国道からの入り口に設置した(図-3)。

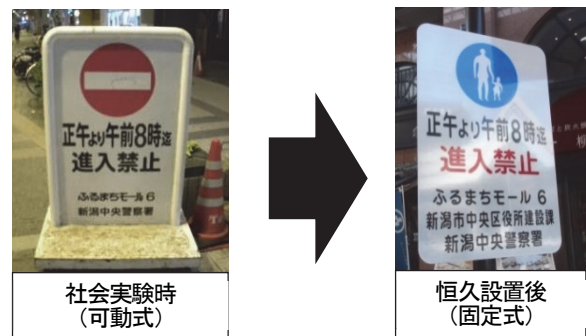
図-7 進入禁止サインの変更

ライジングボラードの設置前から路線入口に設置され社会実験時も路線入口脇に置いていた可動式看板を恒久設置に合わせ固定式の歩行者優先道路を示す案内サイン看板に変更した（図-7）。なお社会実験時と設置位置は変更していない。

案内サインの変更についての評価を聞いた設問の回答結果を図-19に示す。「現在」のサインの方が良いと回答した人は32.9%で、社会実験時の方が良いと回答した人は39.4%で最も回答が多かった。また回答理由では、歩行者・自転車利用者からは「規制がわかりやすいから」が最も回答が多かった。店舗対象アンケートではどちらも「マークがわかりやすいから」が最も選択率の高い項目となった。サインについては認識しやすさの感覚に個人のばらつきがあったと考えられる。

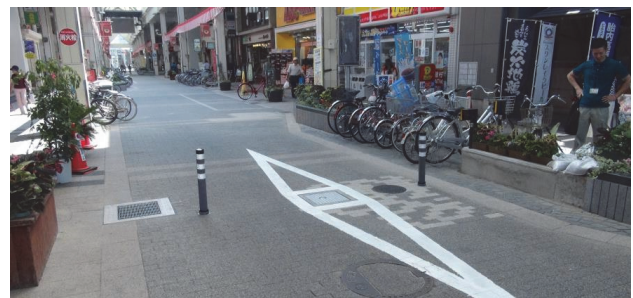
図-10 ライジングボラード下降時の様子

恒久設置後について、ライジングボラードの手前で引き返した自動車の観測結果を表-6に示す。表-6を見ると、社会実験時には見られなかった、規制時間外の通行可能時間帯に、ライジングボラードが下降しているのにも関わらず、引き返し挙動を行う自動車が確認された。これは、恒久設置時、狭さくとしてライジングボラードの両側に固定式のボラードを設置したこと（ライジングボラード下降時は車両が通れる幅になるように設置）で、ライジングボラードが下降した状態でも、運転者に自動車を通りづらい道であるという意識を与えた可能性が考えられる（図-10）。社会実験開始直後から恒久設置4ヵ月後までの、規制時間内の引き返し自動車交通量の推移を図-11に示す。社会実験開始直後からの交通量の推移を見ると実験開始直後に比べると10台前後に落ち着いており、規制の認知が進んでいることが分かる。
