## 2. 奈良公園の歩行者サインシステム

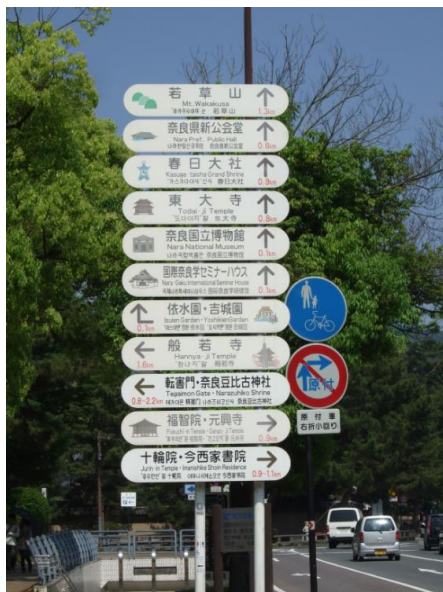
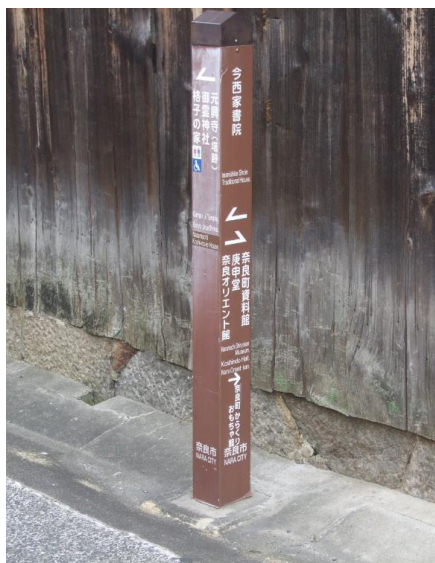
図-2 旧来のサイン例（その1）

図-2 旧来のサイン例（その2）

奈良公園には従前から歩行者サインシステムが設置されていたが、これらのサインシステムは観光施設を個別で案内するものであって、系統的なシステムではなく、全体としての情報量が十分でなかった。一方、場所によっては情報過多となり、逆に分かりにくい面もあった。例えば図-2（その1、その2）のように情報量は多いが、必要な情報の選択が容易でない場合や、史跡区域に設置されている図-2（その3）のように、道案内としては改善の余地があるサインも見られた。また、奈良市が主に管理している「ならまち」のサインも改善は行われていない。

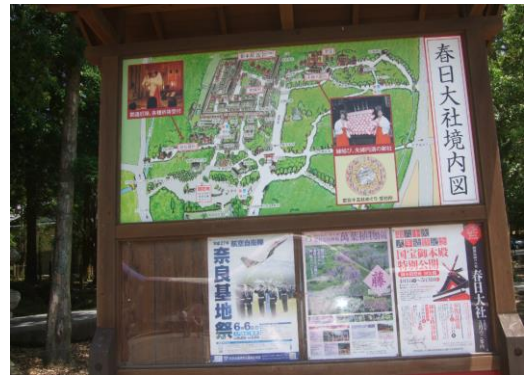
図-2 旧来のサイン例（その3）

春日大社境内には春日大社独自の歩行者サインが設置されている（図-2 その3 参照）。当地点にも指示標識が設置されているが、案内が分かりにくいようである。

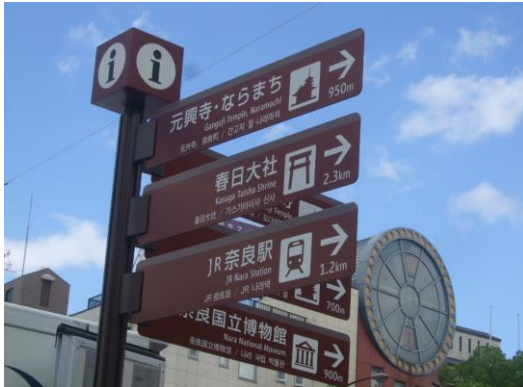
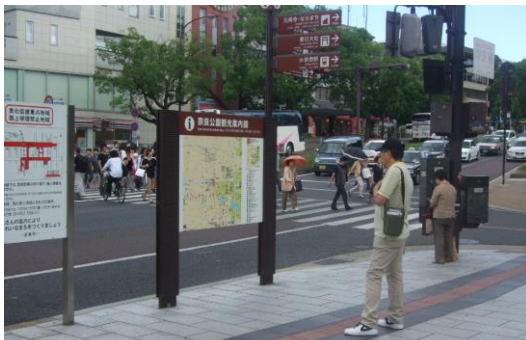
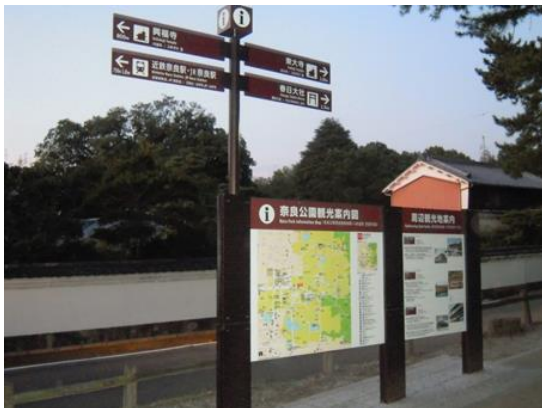
改良されたサインシステムは、「著名施設へ確実に到達できる」ことを最優先課題としつつも、観光客の情報ニーズに応じて「周遊性を高める案内」も目指している。そこで、サインの形式は、指示標識（矢羽）、図解標識（地図）および周遊促進標識の3種類の標識から構成されている。これらのサインは個別に設置されるが（図-4 その1）、タイプの異なるサインが同時に設置される場合もある（図-4 その2、その3）。

図-4 改善後のサイン例（その1）

図-4 改善後のサイン例（その2）

図-4 改善後のサイン例（その3）

図-4に示す3種類のタイプのサインボードを要素とし、図-3に示す基本構成から成るシステムを構築し、2013年度時点ではほぼ改良事業が終了した。図-6に2013年時点でのサイン整備状況を示す。なお、上記の「終了」とは奈良県が直接改良事業を行える範囲において事業が終了したことを意味しており、史跡区域等は従前のサインが存在している（図-5参照）。

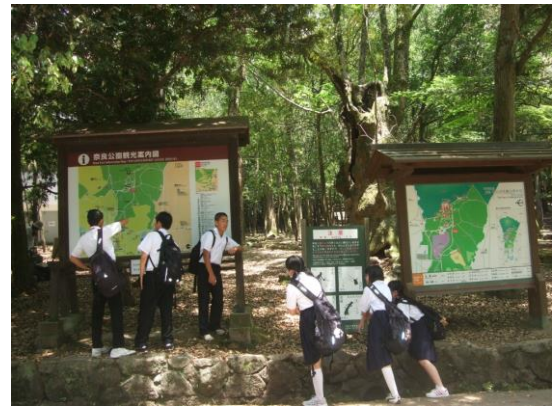
左が新サイン、右が社寺が設置したサイン

図-5 新旧サイン並存する例

に設置したサインが残っている。部分的には図-4に示すように改善されたサイン（奈良県設置）と、社寺が設置したサインが混在している場合もある（図-5）。

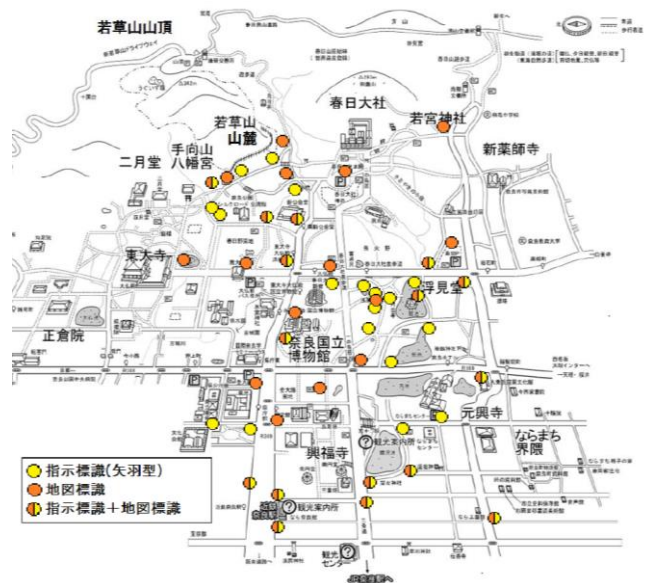
図-6 2013年時点でのサイン整備状況

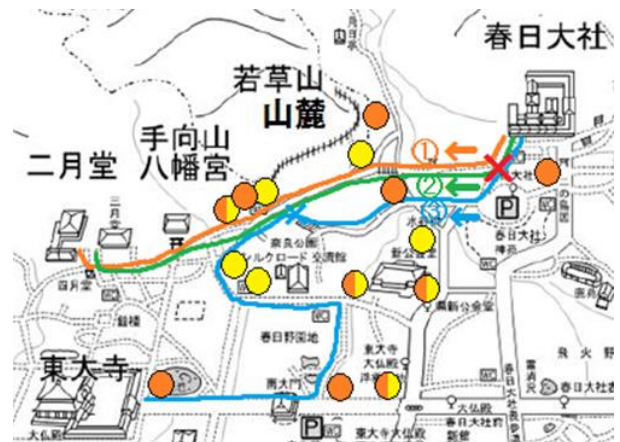
図-9は、「春日大社エリア」で迷った来訪者の経路を示している。①は春日大社→二月堂、②は春日大社→二月堂、③は春日大社→東大寺の移動である。3人とも春日大社を出る際に迷っている。春日大社から次の目的地へ行く際、目的地の方向へ出る道が分からなくなることが多いとみられる。③は春日大社周辺の駐車場（大型バスが駐車しており、駐車場内の歩行者用サインが不足している）でも迷っている。

図9 迷った来訪者の経路（春日大社エリア）

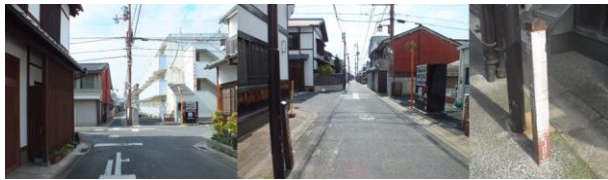
図-10は、「ならまちエリア」で迷った来訪者の経路を示している。①は浮見堂→ならまち界限、②は興福寺→ならまち界限、③はならまち界限→浮見堂周辺方面の移動である。①と②はならまちへ向かう際に迷っていることが分かる。図-11はこの迷った地点の様子である。この地点は、ならま치의主要な交差点であるが、歩行者サインが乏しく、細い道を含み、分かりづらい状況である。奈良市が設置した角柱型の指示標識があるものの分かりにくい位置にある上、表示が色あせていて読みにくい状態にある。

図-11 図10の赤い×印地点の状況

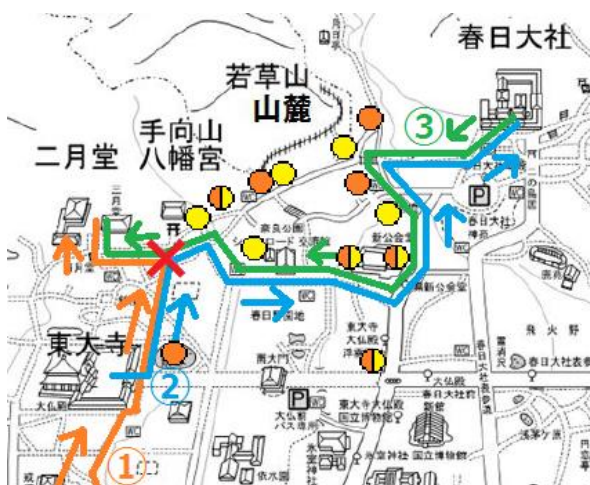
図-12は、「東大寺エリア」で迷った来訪者の経路を示している。①と③の来訪者は目的地付近まで到達しているが、目的地の詳細な場所が分からなかったと考えられる。②と③は迷った場所から春日大社まで最短経路から大きく外れていることが分かる。目的地経路、目的地方向が分からなくなったと考えられる。当該場所付近は東大寺・手向山八幡宮などの境内であるため、サインが乏しい。サインが乏しいことや境内であり道が複雑であることから迷い行動が発生しているものと推察される。

図-12 迷った来訪者の経路（東大寺エリア）
