高速道路の逆走防止に向けた 休憩施設内における運転特性の基礎分析

AN ANALYSIS ON THE CHARACTERISTICS IN THE REST AREA FOR COUNTERMEASURE OF THE WRONG-WAY DRIVING ON EXPRESSWAY

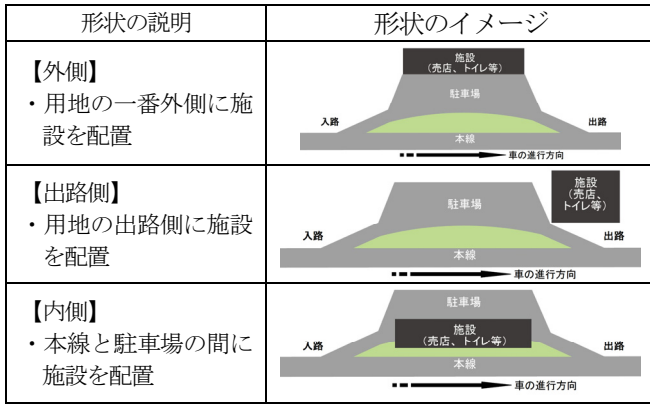
図-5 施設配置別のタイプ一覧

- 【外側】…用地の一番外側に施設を配置
- 【出路側】…用地の出路側に施設を配置
- 【内側】…本線と駐車場の間に施設を配置

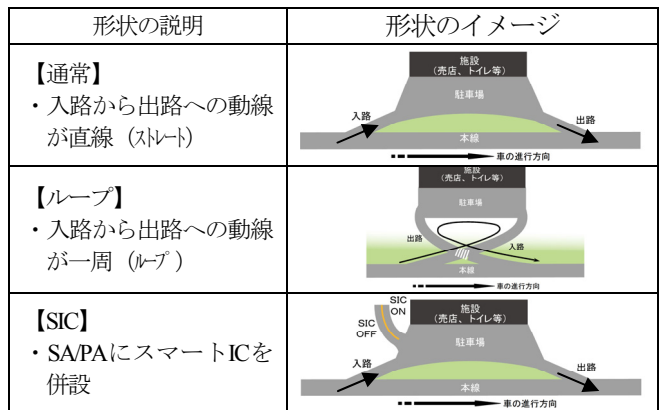
図-7 入路出路形状別のタイプ一覧

- 【通常】…入路から出路への動線が直線 (ストリート)
- 【ループ】…入路から出路への動線が一周 (ループ)
- 【SIC】…SA/PAにスマートICを併設

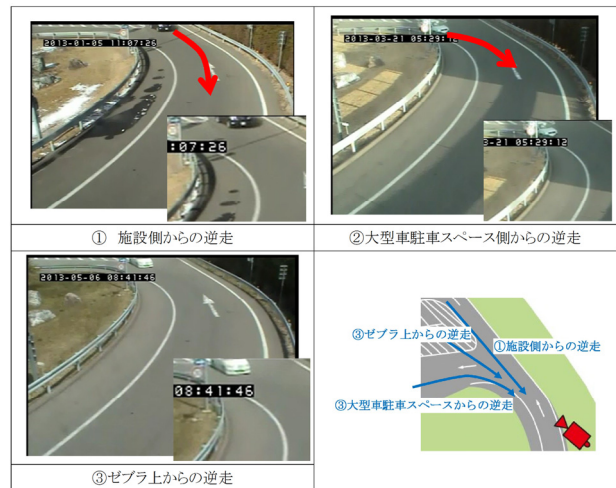
図-12 逆走車両の走行位置の読み取り画像

逆走行動を把握するため、平成25年1月から平成26年12月の2年間の逆走検知装置の録画データから得られた逆走事案全84件を用いて逆走車両の走行軌跡を把握した。走行軌跡については次の3ルートで読取を行った。①～③の読み取り画像について図-12に示す。

- ①施設側からの逆走
- ②大型車駐車スペース側からの逆走
- ③ゼブラ上からの逆走
- ④画像では走行位置不明（夜間など）

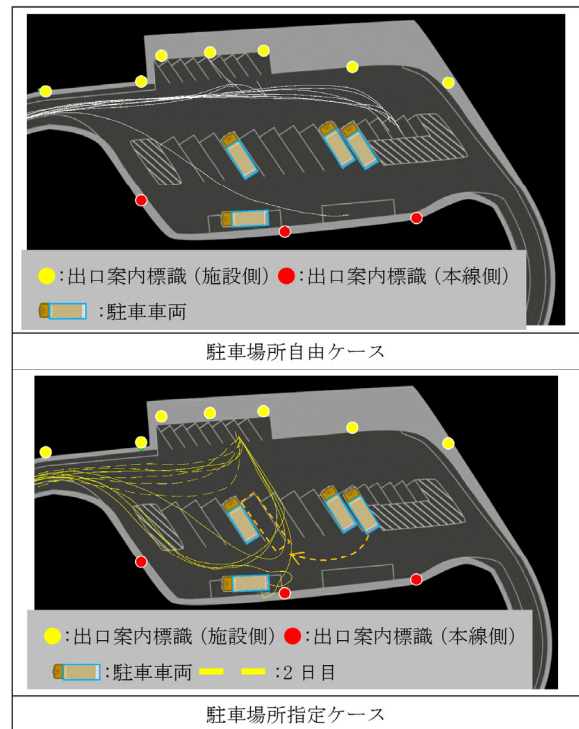
図-20 各ケースの走行軌跡（上：駐車場所自由，下：駐車場所指定）

図-20に駐車場所自由ケースおよび駐車場所指定ケースでの走行軌跡を示す。

多くの車両が「小型車駐車スペース②」に駐車し、どの車両の軌跡も施設前を通過するルートを選択し、迷うことなく流出している状況が確認された。現地調査で確認された、大型車駐車を縦断する運転行動は確認されなかったが、「大型車駐車スペース②」に駐車するなど特異な運転行動をとるドライバーも1名みられた。

1日目の走行実験では前方に大型バスが駐車していない場合（図-20（下）の実線）での運転行動を検証した。5名中4名が大型車駐車を直進して通り抜け、前方の出口案内標識を確認して進行方向を把握し、流出口の方へ進行している。これは、駐車場所から前方の出口案内標識が確認でき、その標識が見える位置まで移動してから流出口へと向かったものと考えられる。

2日目の走行実験では駐車場所の前面に大型バスを配置し、前方の出口案内標識が確認できない状況での運転行動を検証した(図-21)。前方に大型バスが駐車している場合の走行軌跡の結果(図-20(下)の破線)は、5名中5名とも大型車駐車場方向へ直進することなく流出口に向かって進行したことが確認された。

本分析により、「駐車場所自由ケース」の場合においてはほとんどの被験者が大型車駐車スペースの右側の「小型車駐車スペース②」に駐車し、施設内で迷うことなく流出口へと向かっているが、「駐車場所指定ケース(施設側小型車駐車スペースに後退駐車)」の場合では、駐車場所および大型車等の駐車場の利用状況による前方の出口案内標識の視認の可否により、被験者の運転行動が大きく変化することが確認された。特に、駐車場所の前方にある出口案内標識が視認できる場合には、まっすぐ流出口に向わず前方の出口案内標識に向けて進み、その後流出口に向かう行動が見られた。

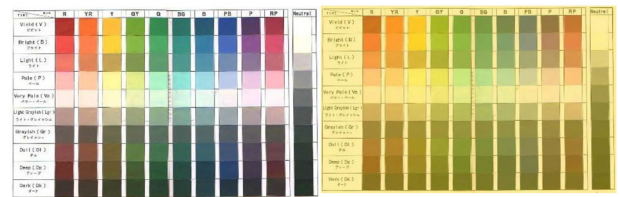
図-27 色彩の見え方の違い⁴⁾

高齢者にやさしい色彩計画⁴⁾によれば高齢者の色彩の見え方について「目のレンズに当たる水晶体は老化に加え、下界の誘発因子（紫外線）により次第に濁り始め、透明から黄色に、さらに褐色へと「白内障」が進行し、物がかすんで見え始める明るさが落ちてくる上に、景色が黄ばんだように見えてきます。」とあり、**図-27**のように見えるとされている。

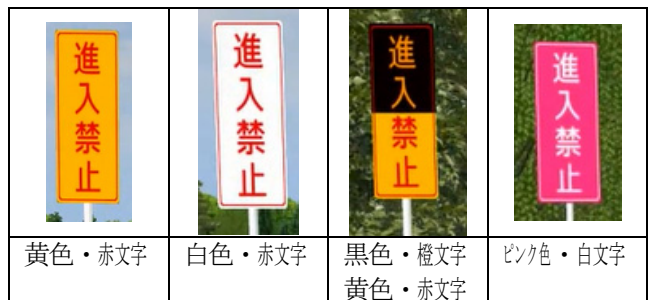
図-30 検討対象とした標識の画像

以上の結果を踏まえて、検討対象として**図-30**に示す4タイプの色の標識を選定した。

【黄色・赤文字】

- 注意喚起色同士の組み合わせで、注意意識が高くなることが期待される。

【白色・赤文字】

- 注意喚起色の赤色と濃淡が明確になる白色との組み合わせで注意意識が高くなることが期待される。

【上段：黒色・橙文字，下段：黄色・黒文字】

- 管内の数箇所で使用されている標識と同様の色を用いる。奇抜な色合いのため誘目性が高まることが期待される。

【ピンク色・白文字】

- ピンク色は、風景になじまず奇抜な色合いのため誘目性が高まることが期待される。

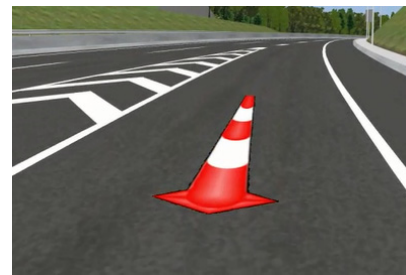
図-34 検討したカラーコーン立体標示の見え方

路面立体標示は、ある特定の視点からは立体に見え、それ以外の視点からは歪んだ画像に見えるデザイン技法を用いて、路面標示を立体的に見せる標示のことを指す。永見ら⁷⁾の研究では、高齢者や認知障害高齢者に対する逆走防止対策の一つとして研究が行なわれている。本分析では、永見ら⁷⁾の研究で推奨されているカラーコーン立体標示をVR上で再現し、走行したドライバーから意見を収集した。カラーコーン立体標示のサイズは、図-33を使用した。作成した画像を、図-34に示す。
