Bluetooth機器を活用した通行止め大規模補修工事時における迂回経路所要時間計測

A UTILIZING BLUETOOTH DEVICES FOR MEASURING TRAVEL TIME OF ALTERNATE ROUTE DURING EXPRESSWAY CLOSURE PERIOD FOR INTENSIVE MAINTENANCE WORK

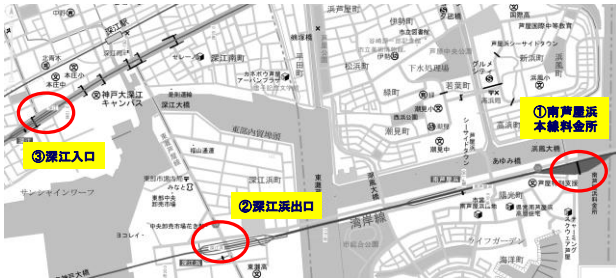
図-1 機器設置位置図

Bluetoothデータ収集機器は、3号神戸線においては、南芦屋浜集約料金所ブース、深江浜出口付近、深江入口料金所ブースの3箇所に設置した(図-1)。

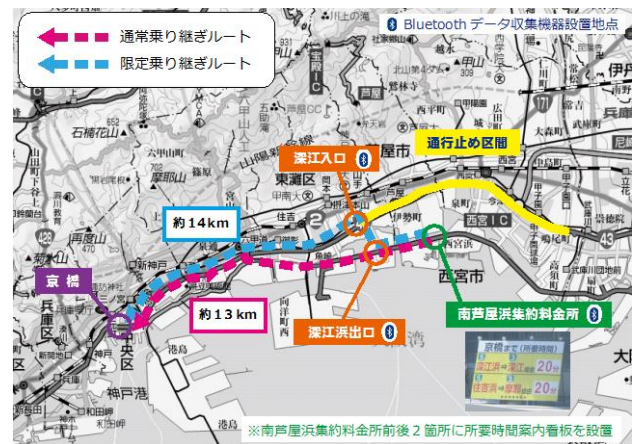
図-5 所要時間提供ルート図

所要時間情報提供は、5号湾岸線の本線上の南芦屋浜集約料金所で実施した。情報提供方法は、南芦屋浜集約料金所から京橋までの住吉浜を経由する通常の乗継ぎルートと今回の限定ルートである深江経由ルートの2ルートの所要時間を案内看板に表示して提供を行った。(図-5、図-6)

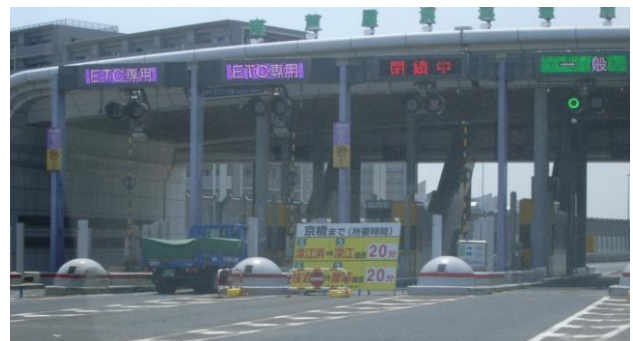
図-6 案内看板設置状況(南芦屋浜集約料金所)

所要時間案内看板は、料金所前後2箇所に設置して情報提供を行った。(図-6)

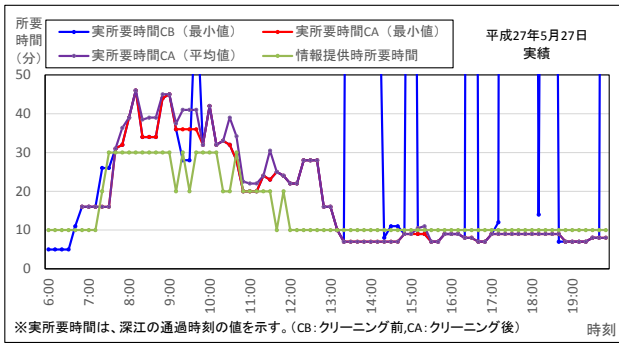
図-16 理論的クリーニングによる補正

具体的には図-15 のとおり、一定時間内の平均値、標準偏差から Z 値を算出し、データを採用するか否か判定する。Z₄ で h=1 時間として判定し、クリーニングした南芦屋浜→深江間の所要時間比較が図-16 である。

最小値では除去できない過大な所要時間が除去され、データの安定性向上が確認できる。なお、ここでの情報提供所要時間は実際の提供情報で、区間 1 と区間 2 の最小値同士をマッチングしたものであり、データの推移等を参考に、担当者の判断による補正 (10 分丸め) も含んでいる。

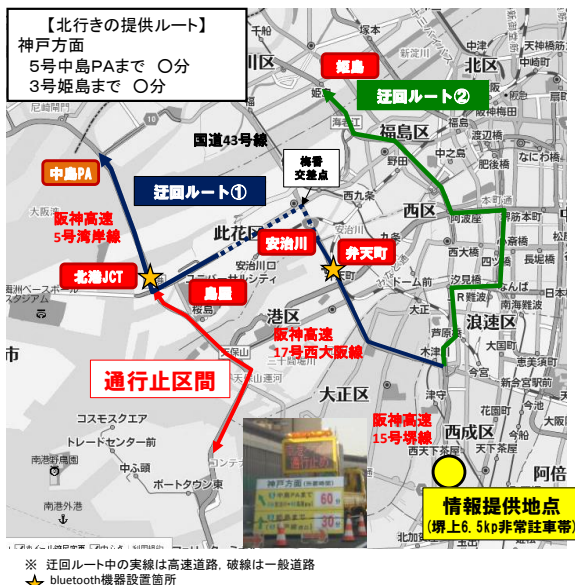
図-17 情報提供箇所と迂回ルート (北行)

その後、平成 27 年 10 月 13 日 (火) から 5 号湾岸線 (南港～北港 JCT) においても 11 日間の通行止工事を行うこととなり、前項と同様に渋滞対策として、一般道路を含んだ乗継経路を設定するため、Bluetooth 収集機器を活用した所要時間の提供を実施した。事前の関係者協議において、特に国道 43 号線への転換、渋滞悪化が心配されており、北行南行共に迂回ルート②への転換を図るため、北行 (情報提供箇所：15号堺線上り 6.5kp 非常駐車帯内)、南行 (情報提供箇所：5号湾岸線上り 6.6kp 工事規制内) の両方向で情報提供を行った。

提供のための所要時間の算出方法及び提供方法は、前項の 3 号神戸線時と全く同じであり、工事期間中の午前 7 時から午後 8 時まで 10 分毎に所要時間の最小値データを抽出し一般道路の所要時間 (図中点線区間) とした。しかしながら、南行きは一般道路区間が最長約 12km と長く、時間遅れの影響に配慮して区間の途中に計測地点 (中間地点) を追加した。
