# ラウンドアバウトにおける 段差を設けたエプロン構造の考察

ラウンドアバウトにおいて、エプロンは、中央島と環道の間に設けられる範囲であり、環道のみでは通行困難な大型車が通行してもよい部分とされている。ラウンドアバウトのメリットの一つとして、通行車両の速度抑制が挙げられるが、ラウンドアバウトを直進する乗用車は、急いでいるなどの際には、エプロンを踏んでより直進性のある通行をすることにより、速度の抑制が期待できなくなる。乗用車の速度抑制のためには、エプロンを段差構造とすることが考えられ、実道でも導入が進んでいるところである。しかし、実道での段差を設けたエプロンの設置効果については、未だ、十分な検証がなされていない状況にある。

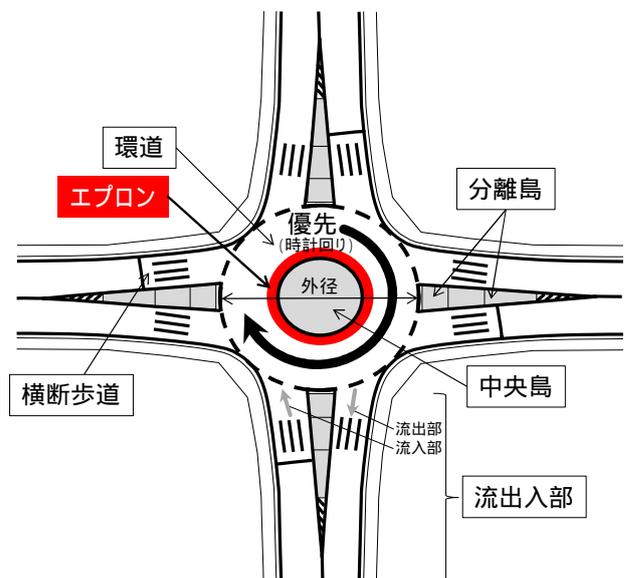
図-1 ラウンドアバウトにおけるエプロン

近年、円形の平面交差点の一種であるラウンドアバウトは、交通量等が一定の条件下において安全かつ円滑な交通を確保できるものとして、導入のニーズが高まりつつある。そのような中で、平成26年8月、国土交通省道路局から、ラウンドアバウトを計画・設計するに当たっての、当面の適用条件と留意事項についてまとめた「望ましいラウンドアバウトの構造について」<sup>1)</sup>（以下「課長通知」という。）が発出された。エプロンは、図-1のとおり、ラウンドアバウトにおいて中央島と環道の間に設けられる範囲であり、環道のみでは通行困難な大型車（課長通知では、道路構造令に規定される設計車両が長さ12m、幅2.5m等とされる普通自動車などと規定されている）が通行してもよい部分とされている。これは、大型車が通行するために必要とする幅員を環道としてしまうと、乗用車で利用にあたって幅員が必要以上に大きくなり、走行軌跡の乱れや並走、速度超過等が発生し、交通安全上の支障を来す恐れがあるためと考えられている。つまり、エプロンの構造は、道路管理者にとって、

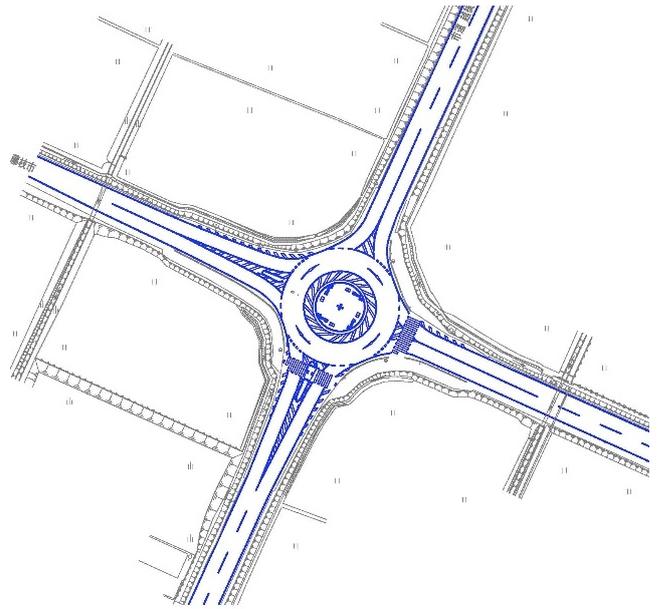
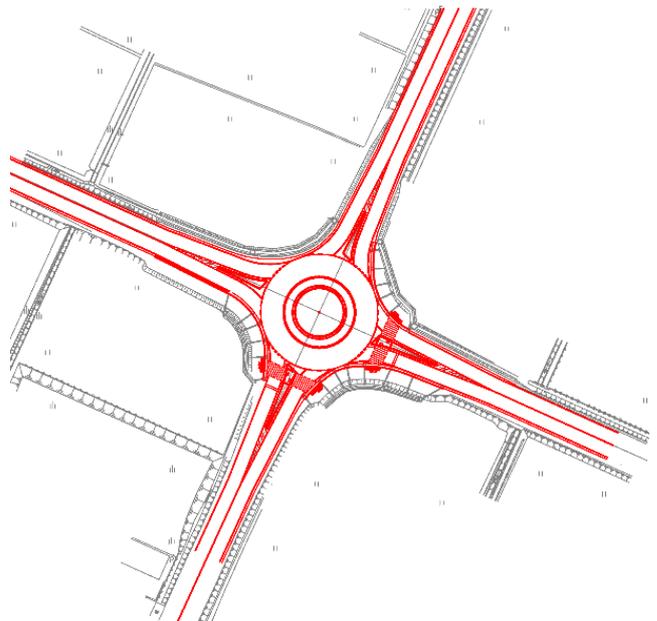
図-3 平面図【関方ラウンドアバウト】

今回の調査箇所は、段差付きエプロンの設置効果を、可能な限り標準的なラウンドアバウトにおいて把握するため、課長通知に示された幅員構成の目安と同じ、又は近い形状のもので、概ね直角に交わる4枝のラウンドアバウトである静岡県焼津市関方ラウンドアバウト及び滋賀県守山市立田町ラウンドアバウトの2箇所を選定した。両箇所における断面構成、事前調査時及び事後調査時の平面図、事前調査時及び事後調査時の写真を図-2,3,4,5及び写真-1,2に示す。両箇所ともに、事前事後調査の間に、エプロンがマウントアップされ、環道とエプロンの

境界部分には2~5cmのテーパの付いた縁石が設置されている。なお、幅員構成については、両箇所とも事前事後調査において同じである。今回の調査は、段差付きエプロンの設置効果として車両の走行軌跡や速度の変化等を把握するが、車両の走行軌跡や速度に影響を与えることと想定される調査時の構造等の違いについては、表-1のとおり、整理した。

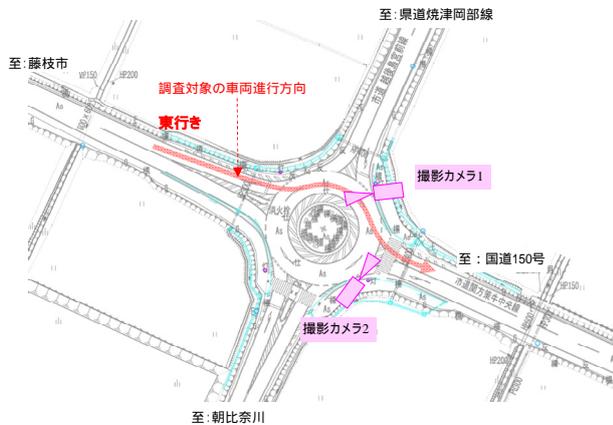
図-6 対象とする直進車両の方向及びカメラアングル  
【関方ラウンドアバウト】

エプロンの設置効果が現れるのは、車両がより直進性のある軌跡で通行できうる場合と考えられるため、観測調査の対象としては、ラウンドアバウトを直進する車両とし、左折、右折、周回する車両は対象外とした。観測調査は、ラウンドアバウトに存在する照明柱上部にカメラを取り付け、直進する車両のラウンドアバウトの流入から流出までの挙動を記録できるよう配置し、上空から動画を撮影した。調査時間は、平日のピーク2時間(7~

両箇所における対象とする直進車両の方向及びカメラの角度については、図-6,7に示す。対象とする直進車両の方向については、サンプルが多く取得できる直進する車両の交通量が多い方向とした。関方ラウンドアバウトは、主道路の東行きを対象とした。立田町ラウンドアバウトは、主道路の直進方向である東行き及び西行きを対象とした。

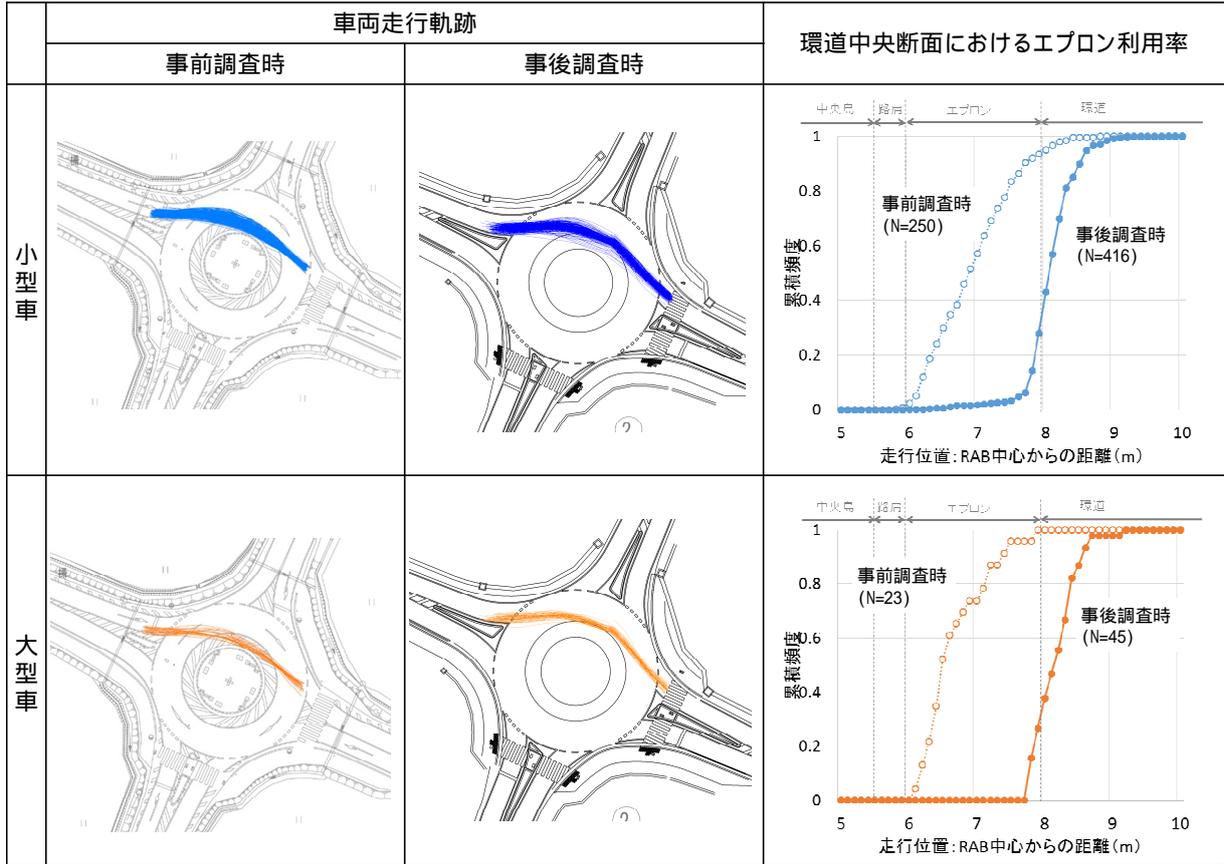
表2 車両走行軌跡とエプロン利用率【関方ラウンドアバウト（東行き）】

両箇所における車両走行軌跡、また、事前事後調査における車両のエプロンの利用率の変化を把握するため、環道中央部分の断面における走行位置の分布を、表-2,3,4のとおり整理した。なお、前述のとおり、車両の位置は、前輪右側のタイヤ位置としている。これによれば、両箇所とも、小型車・大型車に関わらず、事後調査時に、エプロンを走行する割合が大きく減少していることが分かる。また、走行位置の累積頻度の増加傾向は、事後調査時の方が急激に増加しており、その急激に増加する位置は、エプロン境界部付近に集中している。

これは、段差付きエプロンを通行した場合、車両が衝撃を受けることから、その衝撃を嫌った本来エプロンを通行しようとしていた車両が、エプロンよりも環道を通行するとともに、その中でもより直線性のある軌跡を好んで環道の中でもよりエプロン側を走行することとなったと言える。これにより、エプロンの構造のみに絞って述べると、フラット構造よりも段差付きエプロンを設置することで、速度上昇の要因とされる直線性のある走行を防ぐことができたと考察できる。

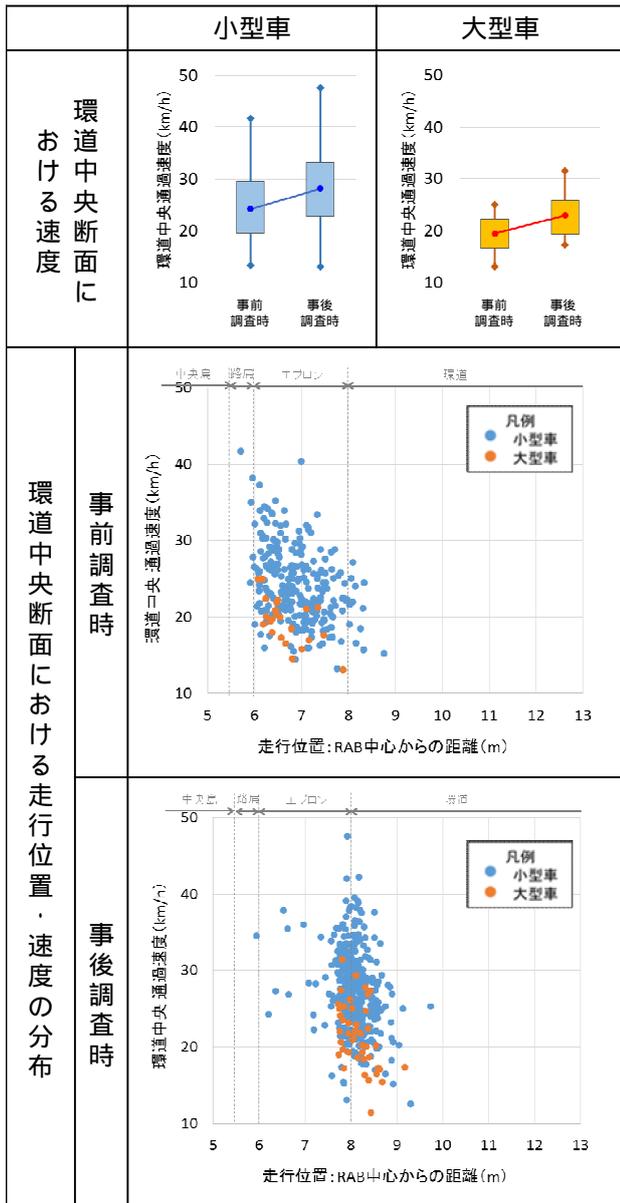
表-5 環道中央断面における速度、走行位置・速度の分布  
【関方ラウンドアバウト（東行き）】

次に、事前事後調査における車両の速度の変化を把握するため、環道中央部分の断面における速度の分布を、表-5,6,7のとおり整理した。表では、速度については、最大値、85%タイル値、中央値、15%タイル値、最小値を示した箱ひげ図で整理した。さらに、ラウンドアバウト中心からの走行位置と速度の分布も整理した。これによれば、立田町ラウンドアバウトの速度は、事前事後調査時において、ほとんど変化がなかったのに対し、関方ラウンドアバウトの速度は、事後調査の方が高くなっている。走行位置と速度の分布については、両箇所とも、事後調査時において、速度のバラツキはあるものの環道とエプロンの境界付近に走行位置が集中しており、事前調査時に見られる走行位置が中央島にある方が速度が高いといった傾向が、確認できなくなった。

このうち、事後調査時に走行位置が中央島にある方が速度が高いといった傾向が見られなくなったことから、フラット構造から段差付きエプロンに変更することで、少なくとも、速度の上昇を誘発する直線性のある構造を改善できたと言える。しかし、事後調査時においても、依然として高い速度の車両が存在しており、関方ラウンドアバウトにおいては、事後調査時の方が速度が高いという部分に注意が必要である。ここに着目して考察すると、表-1に示した事前事後調査における構造等の違いにその原因があると考えられる。関方ラウンドアバウトでは、流入部における分離島構造は、事前調査時に仮設であったのが、事後調査時にマウントアップに改良されており、立田町ラウンドアバウトでは、中央島構造は、事前調査時に仮設であったのが、事後調査時にマウントアップに改良されている。これらは、利用者にとって、事前調査時は、該当のラウンドアバウトが工中であるとの印象を受けるものと考えられ、この場合、速度をあまり出さない傾向があるものと想定される。他に、立田町ラウンドアバウトでは、流入角度は、事前調査時よりも事後調査時の方が、浅くなっている状況にある。他に、流入角度と速度の関係に関する調査としては、国土交通省道路局が開催する第4回ラウンドアバウト検討委員会で報告されているとおり、若干ではあるが、流入角度が

浅い方が、速度が大きくなることが示されている。これは、流入時の角度がスムーズになることで、流入しやすくなり、速度の上昇を誘発しているものと考えられる。なお、この他にも、実道での調査であることから、事後調査時の方が、利用者がラウンドアバウトに慣れているため、その慣れにより事前調査時よりも速度が上昇している可能性なども考えられる。
