食い違い二段階横断施設による 利用者挙動と意識の効果分析

本研究では、2015年3月に宮崎県川南町平田地区の国道10号で設置された食い違い二段階横断施設を対象として、施設設置前後に走行調査、アンケート調査および外部観測調査を行い、本施設利用者の挙動や意識の変化について分析した。その結果、本施設設置前後で、横断者有無によらず走行速度の低下がみられ、横断者存在時における安全停止できる割合が増加する傾向がみられた。また、利用者の施設環境や心的負担におけるイメージ改善の効果があることがわかった。さらに、施設設置後の車両間の追突危険性について、道路勾配の異なる進行方向別に結果が異なることを示した。

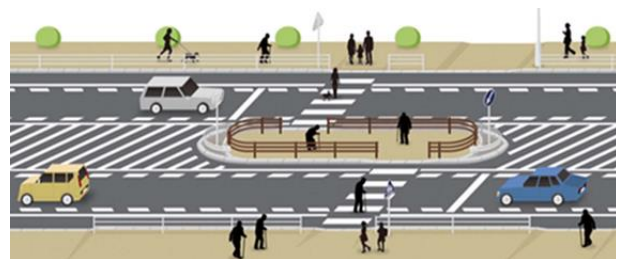
図-2 食い違い二段階横断施設概略図²⁾

わが国の交通事故死者数は、1970年の16,765人をピークに減少傾向にあり、2014年は4,113人にまで減少している。状態別でみると、歩行中及び自転車乗車中での死者数が全体の約半数を占めている状況にあり(図-1)¹⁾、歩行者や自転車利用者への安全対策が求められている。宮崎県川南町平田地区の国道10号では、過去10年で7件の人対車両事故が発生し、重大事故が約6割、高齢者事故が約9割を占めている状況の下、2015年3月に食い違い二段階横断施設が導入された。ここで食い違い二段階横断施設(以下、本施設)とは、車道中央に交通島を設け、歩行者や自転車利用者が車道を二段階で横断できる施設であり、本施設はクランク式構造を有する(図-2)。

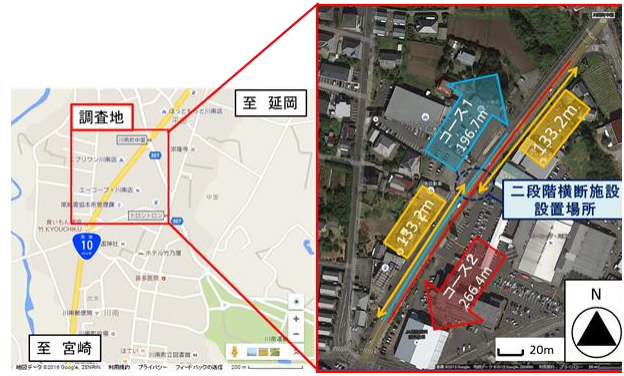
図-3 調査地立地と調査対象区間³⁾

本研究では、本施設が設置されている宮崎県川南町平田地区の国道 10 号を対象とし、次章で述べる調査を行っている。本研究の対象地立地を図-3 左、調査対象区間（以下、本区間）を図-3 右に示す。また、本調査対象区間の図面を図-4 に、本区間の縦断概略図を図-5 に示す。本施設は、国道 10 号の中里交差点と出水原交差点のおよそ中間地点に設置されている。

本章では、走行調査の際に、ドライブレコーダとビデオカメラによって取得した、車両挙動とドライバーの安全確認データを用いて、速度特性やドライバーが横断者に気付いた時に安全に停止できるかを明らかにする。ここで、図-3 右に示す出水原交差点から中里交差点へ北進するコースをコース1、中里交差点から出水原交差点へ南進するコースをコース2と定義する。コース1は青線で示した区間で全長196.7m、コース2は赤線で示した区間で全長266.4mである。両コースは、流入地点から横断歩道停止線までの距離を133.2mと設定している。また、横断者の有無および先行車の有無は、車両が本区間に設定したコースに流入してから横断施設にたどり着くまでの間の情報である。

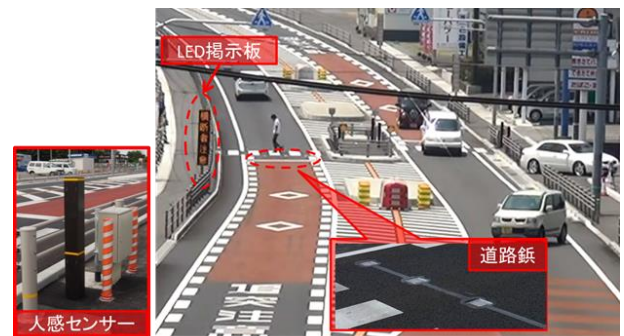
図-6 横断者感知式注意喚起システム
(左：人感センサー，右：注意喚起装置)

本施設では、車道中央に設置されている交通島のほかに、横断歩道停止線上流部にカラー舗装が敷設され、本施設設置前後区間の歩道部には横断防止柵が設置されており、乱横断の抑制が図られている。さらに、本施設には横断者感知式注意喚起システムが導入されており、横断歩道端に設置されている人感センサー（図-6 左）が横断者を感知すると、車道脇や車道に設置されている注意喚起装置（図-6 右）が点滅して、ドライバーに横断者がいることを知らせる仕組みとなっている。LED 掲示板は一方方向につき 2 台、道路鉾は一車線につき 3 個、横断歩道前停止線付近に設置されている。

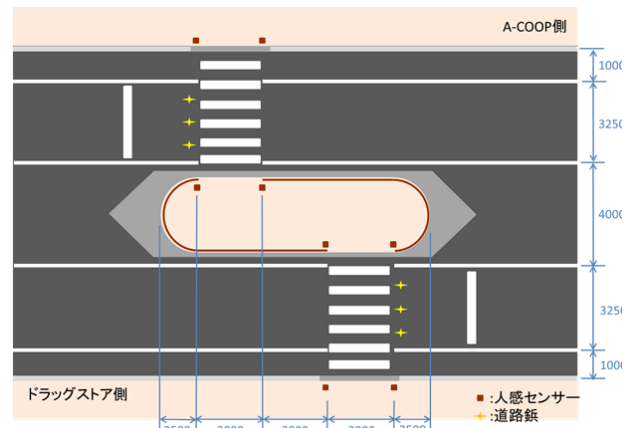
図-7 事後調査時の構造特性諸量

施設の設置前後で道路の構造特性諸量に違いがあり、事前では一車線あたりの車道幅員が 3.50m、路肩が約 1.25m、歩道が 5.30m（道路幅員：20.10m）で、事後では一車線あたりの車道幅員が 3.25m、路肩が 1.00m、歩道が 2.35m である（道路幅員：17.35m）。また、本施設については、交通島の幅が 3.00m、奥行きが 9.00m、横断歩道の幅員が 3.00m、横断距離が 4.75m（交通島を含まない片側車道部分）である。

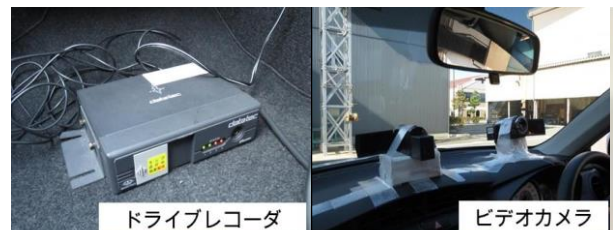
図-9 使用機材一覧

本調査では、周囲の交通状況、運転者の意識および挙動特性を把握することを目的として行っている。調査時間帯、走行数、調査員、使用機材および調査内容といった走行調査概要を表-3に、調査車両を図-8に、使用機材一覧を図-9に示す。なお、調査員の特徴は、ダミー横断者実験と同様である。

調査方法は、車内に設置したビデオカメラ2台とドライブレコーダ(Data-tech社製SRcomm)を用いて0.1秒ごとの車両挙動、運転者の安全確認動作等を取得している。安全確認動作は、対象区間走行中に横断者に気付いた時点で、被験者に「確認」等、発声して貰い、同乗する調査員によりそのタイミングを記録している。また、30分間の走行後にダミー横断者実験で使用したアンケートと同様のアンケートを答えて貰っている。

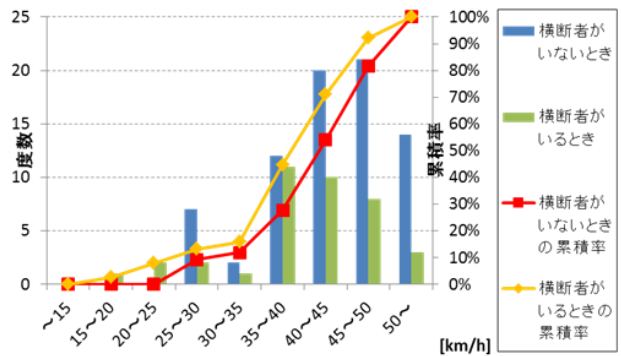
図-11 横断者有無別における事前調査時の速度特性比較

図-11 より、事前の最頻値については、横断者がいないときは45-50km/h、横断者がいるときは35-40km/hとなっており、10km/hほど差がみられる。しかしながら、累積分布で比較すると横断者の有無によりそれほど大きな速度の違いがないことが読み取れる。一方、図-12 より、事

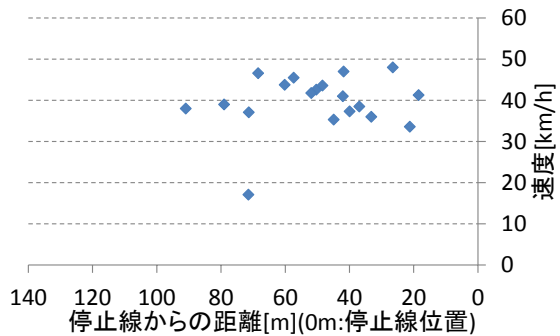
本節では、ドライバーが横断者を確認した際の車両の特性を明らかにする。ドライバーが横断者を確認した際の車両速度と停止線までの距離を、コース別、事前事後別にまとめた結果をそれぞれ図-13 から図-16 に示す。

図-13、図-14 より、事前調査では、両コースとも停止線から 100m 以上離れて確認することができなかったが、図-15、図-16 より、事後調査では 100m 以上離れて確認できる車両が表れたことがわかる。また、速度域をみてみると、事前調査では両コースとも 30~50km/h に集中しており、確認時の速度平均は、コース 1 は 40.80km/h、コース 2 は 39.60km/h である。事後調査では、コース 1 は 20~40km/h、コース 2 は 20~50km/h に分布しており、確認時の速度平均は、コース 1 は 30.98km/h、コース 2 は 33.58km/h である。以上から事前事後を比較すると、本施設を設置したことで、事後は事前より離れた位置から横断者を確認できるケースが増え、安全確認時の速度も両コースともに低下傾向になったと考えられる。
