# 奈良公園における観光客の迷い行動に関する分析

奈良公園は内外から多くの観光客が訪れる日本を代表的な観光地の一つである。近年、奈良県は奈良公園の案内システムを大幅に改善してきた。すなわち、観光客が好んで訪れる施設を把握した上で階層性を持たせて観光スポットを整理し、これらを案内するためのサインシステムを整備してきた。観光地における案内サインシステムは、観光客の回遊性を高め、それぞれが希望する施設を安全・快適に訪問できるようにすること、ならびにその過程で道に迷うことがないように誘導することである。サインシステムの改善によって、奈良公園では回遊性が高まってきたことが筆者らの研究によって明らかになってきた。一方で、「迷い行動」は必ずしも削減されたとはいえない状況である。本稿は「迷い行動」の発生について、サインの整備状況に起因する要因ならびに観光客の行動特性に起因する要因の双方から分析し、「迷い行動」の削減対策の方向について検討するものである。

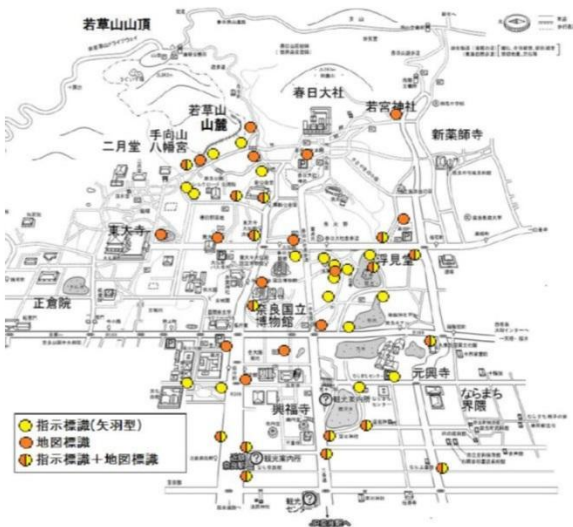
図-2 サインの整備状況<sup>5)</sup>

奈良公園におけるサインシステムの改善は2008年度より開始された。奈良公園における改善された歩行者サインの設置現状は図-2 に示す通りであり、2013年時点でほぼ改良事業が終了した。なお、ここでいう「終了」とは奈良県が直接改良事業を行える範囲において事業が終了したことを意味しており、史跡区域等では従前のサインが存在している。

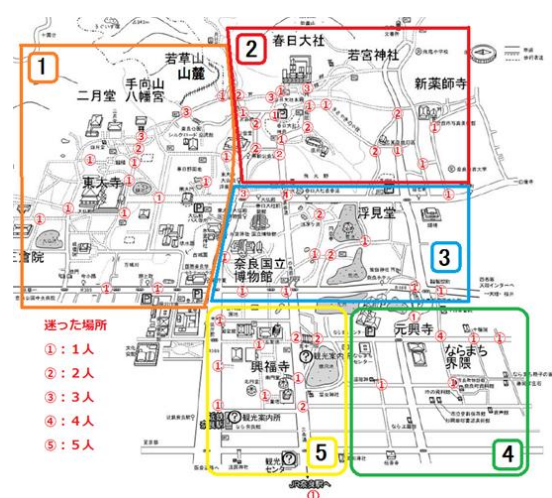
図-4 迷い行動発生地点 (2013年調査)<sup>6)</sup>

2013 年調査によると、図-4 に示すように、史跡区域を含む東大寺周辺エリアおよび春日大社周辺エリアにおいて「迷い行動」が多いことがわかる。なお、2011 年調査からは、春日大社エリアからの流出時、ならまちエリアへの流入時に「迷い行動」が多いことが把握されている。

いずれにしても、サイン改善が十分でない区域において「迷い行動」が多いと考えてよいであろう。本稿では、東大寺周辺エリアと春日大社周辺エリアについて、以下で詳しく見てみたい。

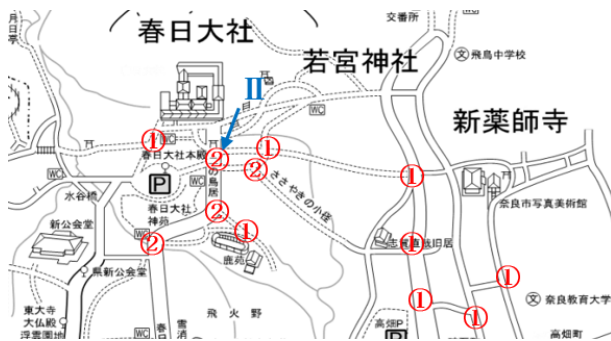
図-5 東大寺エリアにおける迷いやすい箇所

図-6 春日大社エリアにおける迷いやすい箇所

東大寺エリアと春日大社エリアにおける「迷い行動」発生地点の分布状況を図-5 および図-6 に示す。図中の数字は迷い行動数（迷いを感じた回答者数）を表している。

図-5 および図-6 の I および II で示した地点で「道に迷った」と回答した観光客の周遊経路を図-7 および図-8 に示す。

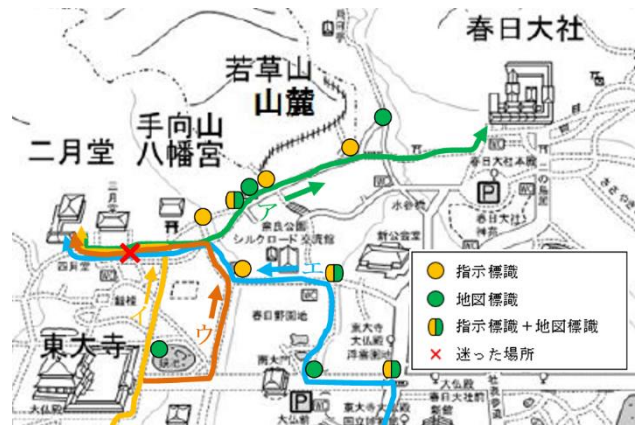
図-7 東大寺エリアの迷いやすい区域における行動

図-7 は、図-5 に示した「東大寺エリア」において「迷い行動」が多発している I 地点（図-7 では×で示す）で迷った人の経路を示したものである。回答者アは二月堂→春日大社、回答者イは戒壇院→二月堂、回答者ウは東大寺→二月堂、回答者エは近鉄奈良駅→二月堂の経路上で迷っている。いずれも二月堂が起点あるいは終点になっており、二月堂周辺のサインが十分でないことを示唆している。すなわち、分岐点にサインボードが設置されているが、二月堂への方向指示がわかりにくく、二月堂周辺で迷いやすいようである。

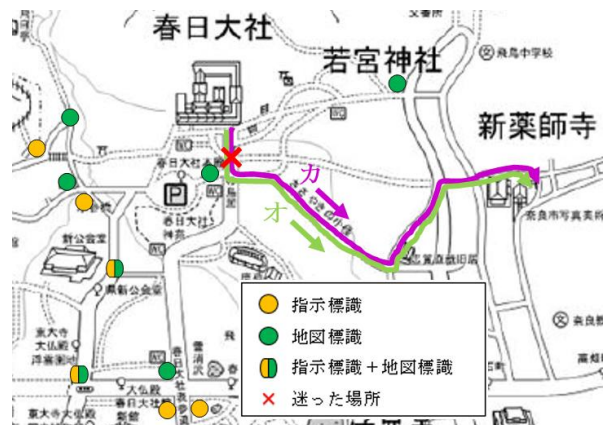
図-8 春日大社エリアの迷いやすい区域における行動

図-8 は、同様に「春日大社エリア」において複数の「迷い行動」が発生しているⅡ地点で迷った人の経路を示している。回答者オと回答者カは、いずれも春日大社から新薬師寺に向かっている。Ⅱ地点付近には、春日大社独自の歩行者用サインが設置されているが、これらのサインは案内内容がわかりにくいものも少なくなく、また奈良県が改善したサインシステムと構造が異なるものであり、改善されたサインに従って周遊してきた観光客にとって、異なるコンセプトによるサインは理解しにくいものであったと思われる。また、両者が通行した「ささやきの小径」周辺にはサイン設置が少ないことも問題であったと考えられる。

以上で述べたように、東大寺エリアと春日大社エリアは史跡区域であるため、奈良県のサインシステム改善事業が進んでいないことが「迷い行動」が多い主要な原因であろうと考えられる。各寺社において独自に設置されているサインボードは一定限の情報を提供するものではあるが、県設置のサインと異なっているため、若干の混乱が生じている恐れもある。

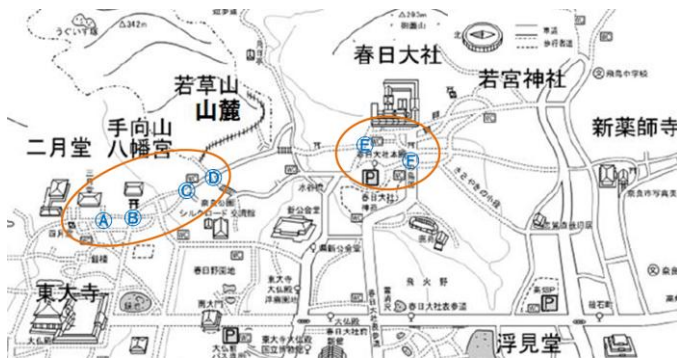
図-10 ヒアリング地点

ヒアリング地点は具体的には図-10 に楕円で囲んだ区域に含まれる合計 6 か所である。調査項目は、当該地点前後の訪問施設、「迷い行動」の有無、サインシステムの利用有無、迷った理由等である。
