狭幅員な生活道路における 歩行者・自転車・車の交通改善と事前事後調査 -水戸市道千波2号線におけるケーススタディ-

TRAFFIC IMPROVEMENT AND PRIOR AND POSTERIOR EVALUATION FOR PEDESTRIAN, BICYCLE, CAR ON NARROW COMMUNITY ROAD — A CASE STUDY OF SENBA ROUTE 2, MITO MUNICIPAL ROAD —

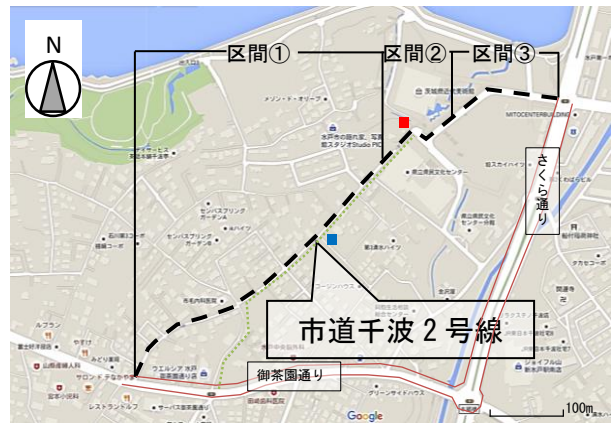
図-2 千波2号線の詳細

また、桜通り、御茶園通りと呼ばれる図-2に赤線で示した幹線道路の抜け道となっている。加えて周辺に高等学校が4校あり、水戸駅から通う高校生の通学路としても利用されている。さらに周囲は住宅地のため、周辺住民の利用も多い。以上のことから、歩行者、自転車、車それぞれの利用が非常に多い道路となっている。

本研究の調査対象である千波2号線の位置を図-1、図-2に示す。本路線は周囲に住宅が密集した生活道路である。幅員は狭く路側帯は設けられていない。

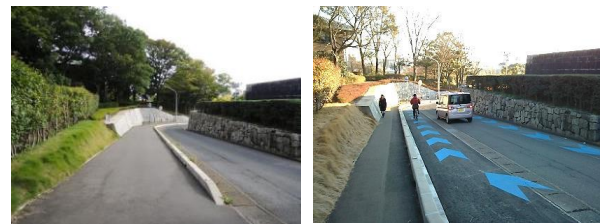
写真-4 整備前後での区間② カーブ (左:前 右:後)

以前は歩道が3m確保されており、千波2号線を利用する自転車も歩道に進入していた。そこで、区間②のカーブは歩道を3mから1.5mに減少し、歩行者のみが通行できる幅員に変更した。自転車は車道左側を促すために、拡幅した車道の両脇に自転車の通行位置を示す矢羽を表示した。また、カーブの内側においては視界が悪く車道通行の際に対向の車との接触が懸念されるため、ラバーポールを8本設置し車に

対して自転車の通行位置を強調させると同時に、安全性を向上させた。(写真-4) (写真-5)

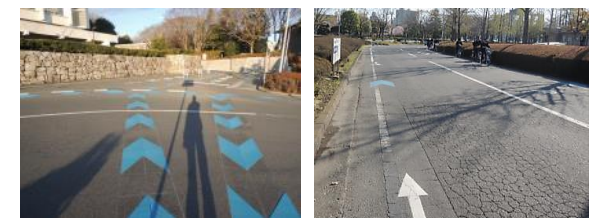
写真-6 整備後の区間② T字路と区間③

以前は自転車が歩道を通行していた状況から車道左側通行に変えたことで、車道を横切る必要が生まれた。そこで、どの利用者も同じように通行できるように矢羽を路面表示した。(写真-6)

以前は自転車が歩道を通行し歩行者の空間を脅かしていた。そこで、車道左側に自転車の通行位置を示すピクトグラムと矢印を整備した。(写真-6)
