圏央道内回り海老名JCTにおける ランプ^o暫定2車線運用と渋滞対策効果の検証

本論文では、圏央道の海老名JCTにおいて顕在化した渋滞の対策として、拡幅工事を伴わないランプ暫定2車線運用を行ったので、内回りの対策に至るまでの検討内容と、ETC2.0プローブデータなどを用いた対策後の効果検証結果を、外回りとの違いも含めて報告する。

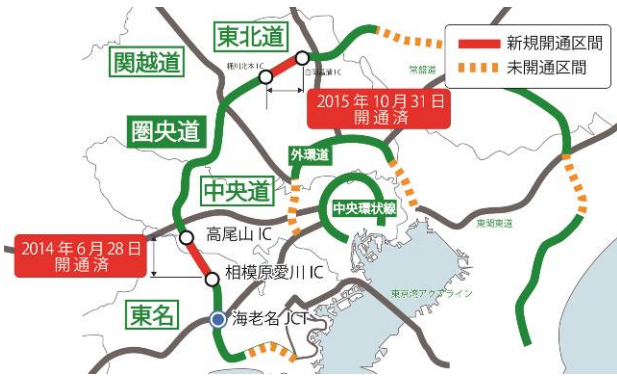
図-1 位置図

その後、段階的な供用を経て、圏央道相模原愛川IC～高尾山IC間が2014年6月に開通し、東名と中央道、関越道が都心を経由せず接続された(図-1)。これに伴い、

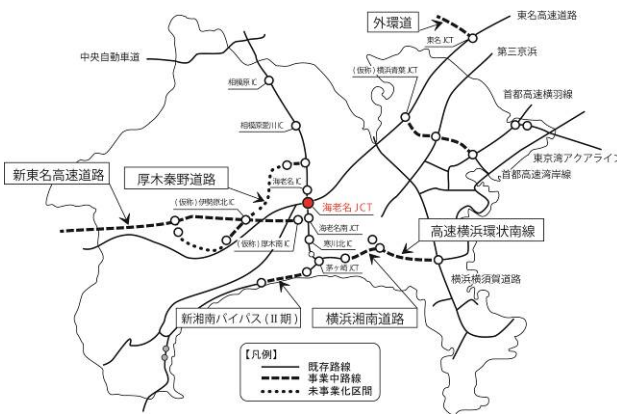
図-2 将来ネットワーク図

ここで、海老名JCTへの交通集中の要因を把握する上で周辺の将来ネットワークを図-2に示す。

より西側の新東名や新湘南バイパス（Ⅱ期），東側の高速横浜環状南線や横浜湘南道路，あるいは外環道など，ミッシングリンクが多数存在しているが，これらが開通した状態が海老名JCTの設計計画上の交通量である。

したがって，将来的には，これらのミッシングリンクが開通することにより，交通量の分散が図られ，円滑な交通流が確保されるという推計である。

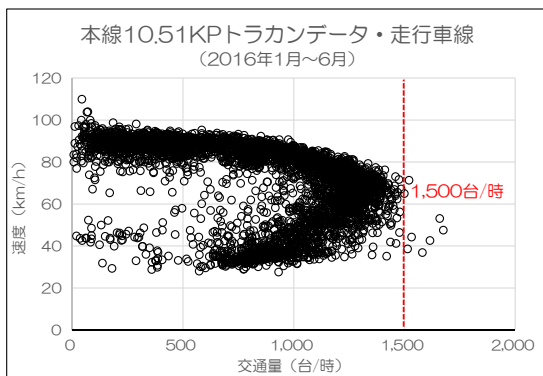
図-8 時間交通量と大型車混入率

1車線ランプの設計交通容量1,200台/時に対し、ピーク時には1,500台/時が1車線ランプに流れ込むことによって交通容量不足となっていることが図-8で見られた。

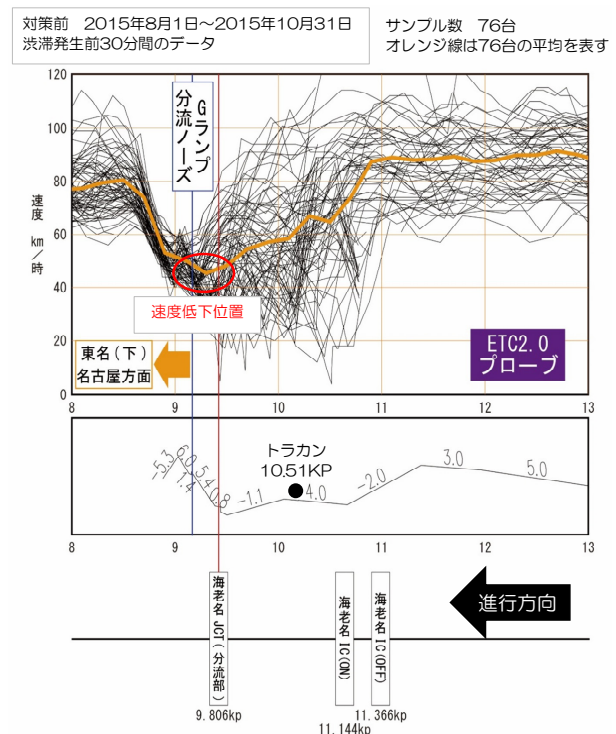
図-9 渋滞発生前速度変動図（対策前）

ータを用いた速度変動図を図-9に示す。

これを見ると、JCT分流部の前方がボトルネックとなっており、渋滞の主原因は交通容量不足と特定して、以降の対策を立案した。

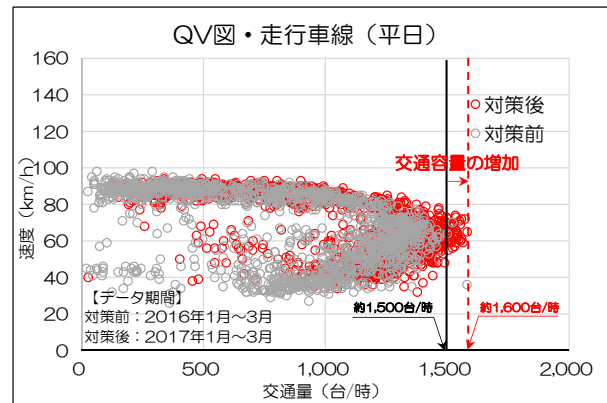
図-18 QV比較(走行車線)

走行車線のQV図を図-18、追越車線のQV図を図-19に示す。

両車線ともに対策前と比較すると対策後には交通容量が増加しているのがわかる。走行車線では対策前後で約1,500台/時から約1,600台/時に増加(約7%増)した。

今回の内回りの対策では外回りと同様に、現況の構造物に拡幅等の大きな改良工事を行う事無く、1車線ランプを2車線化する車線運用の変更のみで、走行車線の交通容量を約7%増加、追越車線の交通容量を約6%増加させ、渋滞時間を約40%削減することができた。

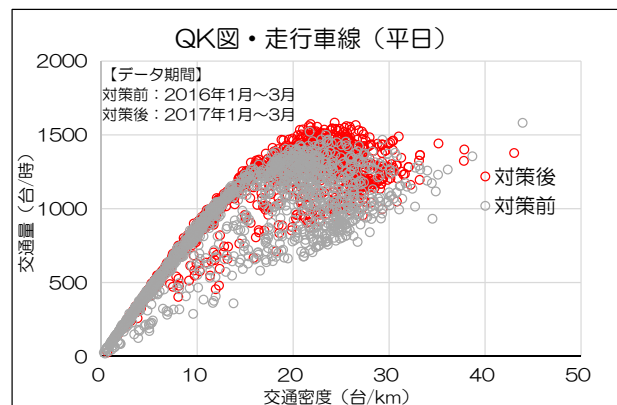
図-20 QK比較(走行車線)

走行車線のQK図を図-20、追越車線のQK図を図-21に示す。走行車線の交通密度はあまり変化が無いが、その一方で、同じ交通密度で交通量が増加しており、 $Q=KV$ の関係から走行速度が上昇しているものと考えられる。

このことから、暫定2車線化によって、走行車線だけではなく追越車線の走行環境も改善している。

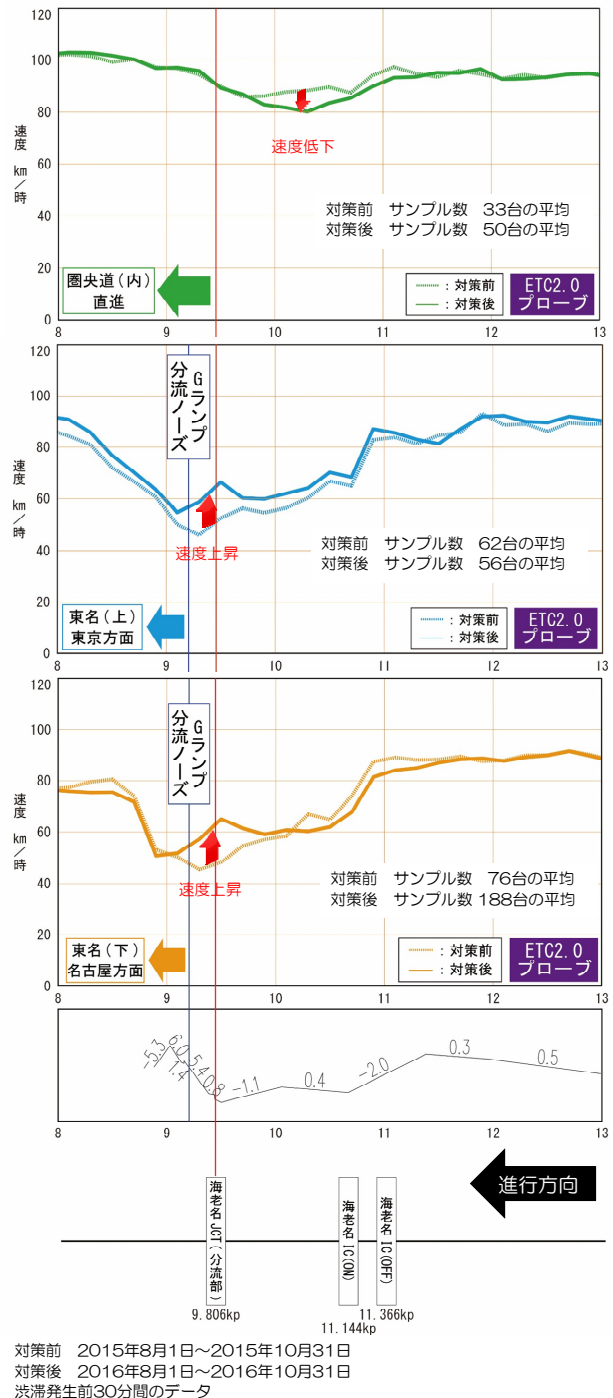
図-22 速度変動図 (渋滞発生前)

渋滞発生前30分間の交通量レベルが高い状態で、対策前後の平均速度の変化を分析した。

圏央道内回りを直進する車両を図-22の上段、東名上り線方面へ分岐する車両を中段、東名下り線方面へ分岐する車両を下段に示す。

圏央道直進車両、すなわち、追越車線を走行する多くの車両は、海老名IC上流側で若干の速度低下が確認できたものの、その速度は80km/h以上であった。この速度低下は事前案内標識を車線推奨から車線指定に変更したことによる車線変更によるものと推察される。

一方、東名上り線および下り線へ向かう車両の速度は、海老名JCT分流前後で速度回復をしており、暫定2車線化による効果が確認できた。
