生活道路の無信号交差点へのラウンドアバウト 整備と導入効果の分析（山梨県富士川町）

本稿では、富士川町のラウンドアバウトの計画概要と構造上の特徴について述べる。また、整備前後の交通量・速度変化や、ヒヤリハットの発生状況の変化、利用者意識の変化のほか、ラウンドアバウト整備後の自転車走行位置やエプロン部を通過する車両の状況について報告する。

IMPLEMENTATION AND EFFECT ANALYSIS OF ROUNDABOUT ON COMMUNITY ROAD IN FUJIKAWA TOWN, YAMANASHI

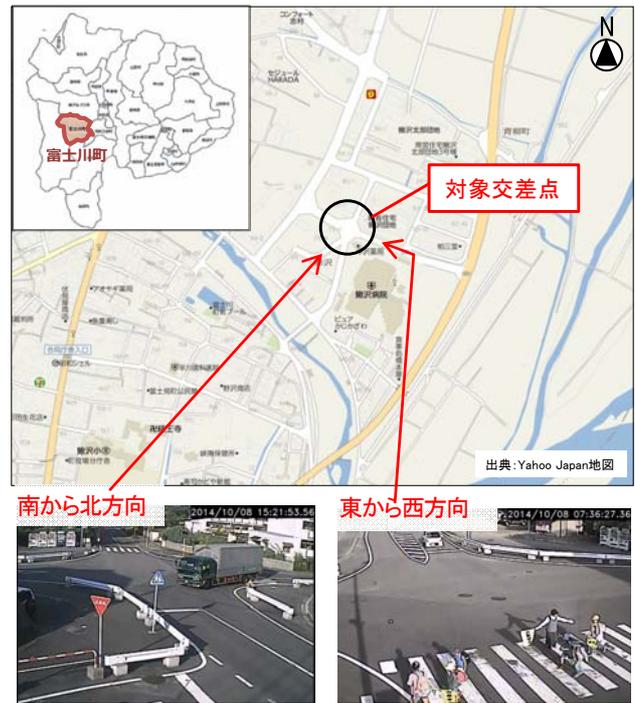
図 1 位置図と整備前の無信号交差点

用開始から半年後調査を実施し、整備前調査と比較することで交通状況およびラウンドアバウトの導入効果を分析した。(図1)

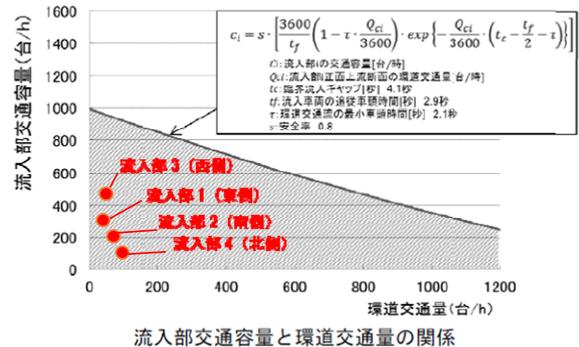
図 2 「道路構造令の解説と運用 平成27年6月」を利用した全流入部の需要率

「道路構造令の解説と運用 平成27年6月」⁹⁾では、ラウンドアバウトは、交通量の少ない平面交差点部に導入するものとされ、平面交差点部の日当たり総流入交通量が10,000台未満にあっては、ラウンドアバウトを適用することができる。流入部別時間交通容量の確認として、ピーク1時間交通量による交通容量・需要率の確認を行った結果、全流入部で需要率 q/c が1.00未満であったため、適用可能と判断した。(図2)

注) 環道交通量は、各流入部の上流断面における環道の交通量をいう

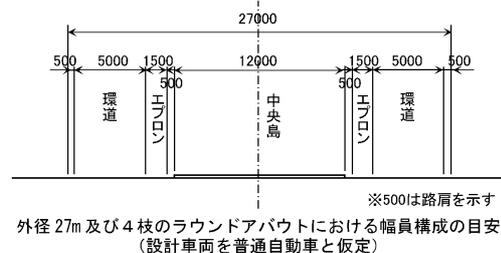
図 3 「道路構造令の解説と運用 平成27年6月」を利用した幅員構成

外径はラウンドアバウトの規模を示すものであり、接続道路の交差角度と分離島の設置有無と最大通行設計車両により、現況道路の交差点で外径仮設定を行った。次に、用地への影響、外径の微調整を行った。その結果、外径はφ27mとした。幅員構成は「道路構造令の解説と運用 平成27年6月」⁹⁾を参考に計画した。(図3)

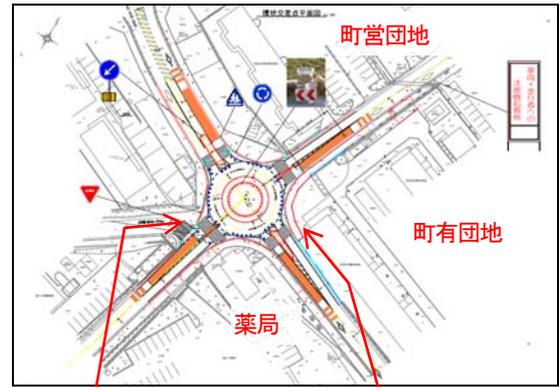
図 4 ラウンドアバウト平面図(竣工図)と完成写真

用地内で外径 27m、分離島設置の基本的な形状のラウンドアバウトを計画した後、以下の設計方針と主なコントロールポイントを設定し最終案を決定した。各路線については、流入から流出方向までの車両走行軌跡で検証を行った。小型自動車等、普通自動車、バスの車両走行軌跡を作出し、バスおよび小型自動車等はエプロンを通行しないことを確認した。
 ①薬局他の影響を町有住宅団地へ集約した。
 ②薬局への出入り(ドライブスルー)を確保し分離島を縮小した。
 ③町営団地への影響、横断歩道位置適正化により分離島を縮小した。(図4)

当初設計時は、現況と同じ3箇所の横断歩道を設置していたが、警察との協議の結果、4箇所全てに横断歩道を設置し、外径からの横断歩道位置も5m(車両1台の長さ)から2m程度に変更して施工した。

自転車の通行方向等を示すため、流入部と環道の左端に矢羽根型路面表示を設置した。

当初設計時は、流入部に「ゆずれ」の法定外表示を設置していたが、警察との協議の結果、速度抑制のため、カラー舗装に変更して施工した。

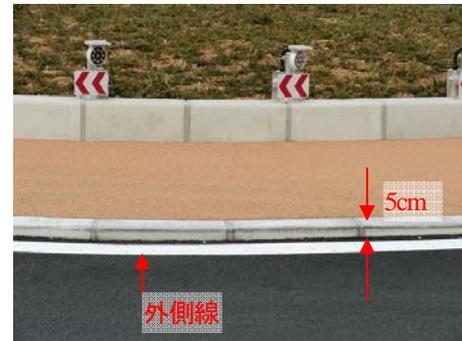
図 5 エプロンの段差

エプロンとは、環道のみでは通行困難な普通自動車が通行の用に供してもよい部分であり、既存のラウンドアバウト²⁾³⁾⁴⁾⁵⁾では、段差2cmまたは2cmから5cmの乗入タイプが主流であった。当該ラウンドアバウトでは、小型自動車等がエプロンに乗り上げて直線的にショートカットした走行軌跡を取ることに伴う速度超過を防ぐため、エプロンの段差を5cm立上げとした。

エプロンの車道側には、当初設計時は設置していなかった外側線が警察との協議結果、設置された。(図5)

当該ラウンドアバウトでは、大型車通行用の部分（エプロン）の高さを 5cm として、小型自動車がエプロンに乗り上げて走行しないよう工夫をしている。本調査ではエプロンを通過した小型自動車はなく、走行速度抑制に効果があったと考えられる。

エプロンの環道側に外側線があることが、エプロンを歩道と勘違いした要因として考える。

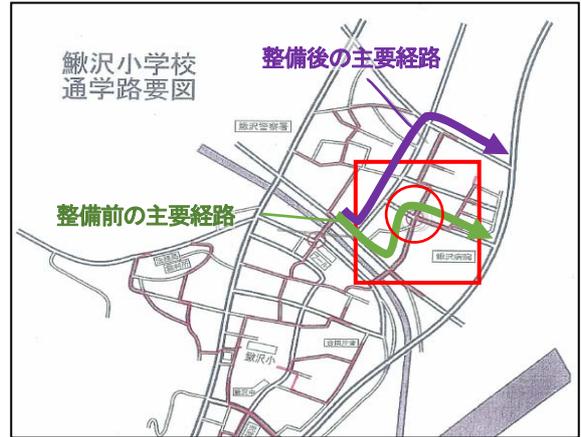
図6 富士川町市街地からの主要経路とラウンドアバウト位置図

12時間の総流入交通量は、ラウンドアバウト整備前の2,403台/12hから整備後は1,697台/12hとなり、大幅に減少した（約30%減少：-706台）。また、時間帯別にみると、全体的な傾向は整備前後で変わらないが、交通量が多い朝ピーク時や夕ピーク時には30～46%の交通量が削減している。（図6、図7）

①自動車類が、ラウンドアバウトを避けて通行するようになったことで、生活道路に進入し通過していた交通が排除されたこと。②環道の走行に余裕がない上、不慣れなため、意識的に避けて通行する大型車が増えたことが考えられる。

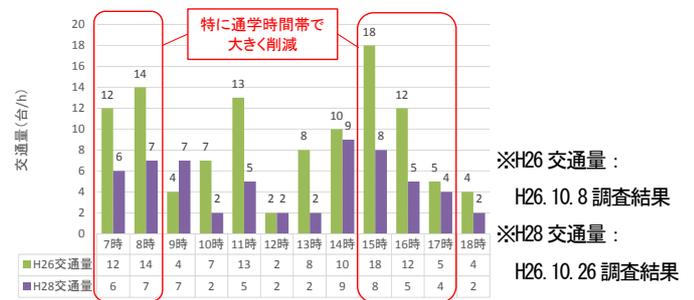
図8 整備前後の時間帯別大型車交通量比較

さらに、12時間の大型車交通量は、整備前の109台/12hから整備後は59台/12hに半減した（約45%減少）。特に、整備前に数台見られたセミトレーラ連結車は、整備後には1台も通行することが無くなった。

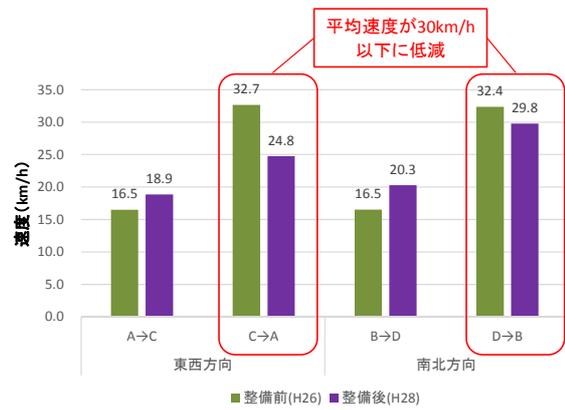
図 10 整備前後のオフピーク時時速度比較

ラウンドアバウト整備によって、交差点形状が環状になったことにより、ラウンドアバウト整備前には30km/h以上で走行していた方向においても、30km/h以下での低速走行するようになった。（図10）

※H26 オフピーク時速度：H26. 10. 8(14 時台)
 ※H28 オフピーク時速度：H28. 10. 26(13 時台)

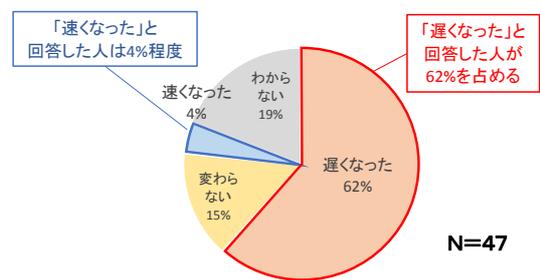
図 11 整備前後の時間別別交通量比較

自動車にて頻繁に環状交差点を利用している47名の周辺住民のうち、「速度が遅くなった」と回答している人が62%（29人）を占めており、「速くなった」と回答している人は4%（2人）程度であった。（図11）

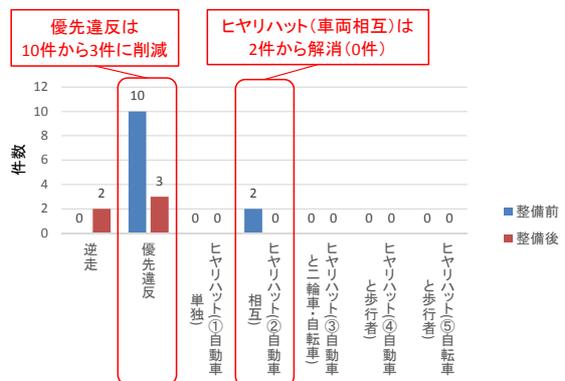
図 12 整備前後の時間別別危険挙動発生数

〔件/3h〕発生していた優先違反車両が、整備後には 3 〔件/12h〕に削減していた。また、整備前には、2 〔件/3h〕の自動車相互事故（出会い頭事故）につながるヒヤリハット挙動が発生していたが、整備後には解消されていた。（図 12）

※H26 オフピーク時速度：H26. 10. 8(8・14・17 時台)
 ※H28 オフピーク時速度：H28. 10. 26(12 時間：7～19 時)

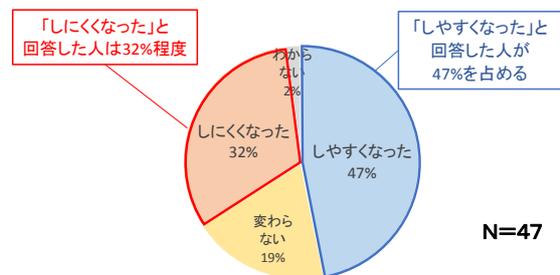
図 13 安全確認変化

自動車にて頻繁に環状交差点を利用している 47 名の周辺住民のうち、「安全確認しやすくなった」と回答している人が 47%（22 人）を占めており、「安全確認しにくくなった」と回答している人（32%：15 人）を上回った。（図 13）

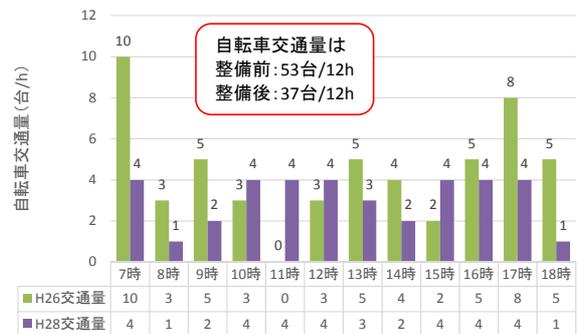
図 14 整備前後の時間別自転車交通量比較

当該交差点を通行する自転車交通量は少ないものの、交差点を直進する交通が多く、従道路から交差点に入る交通との交錯機会が多かった。（図 14、15）

※H26 交通量：H26. 10. 8 調査結果
 ※H28 交通量：H28. 10. 26 調査結果

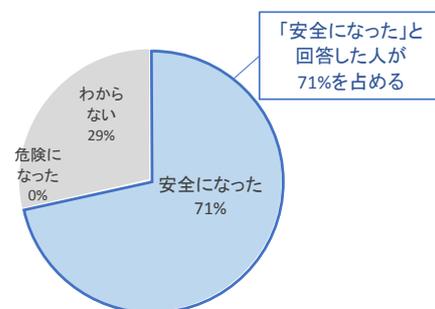
図 16 自転車安全性の変化
 (自転車による環状交差点利用者)

自転車にて環状交差点を利用している 7 名の周辺住民のうち、「安全になった」と回答している人が 71%（5 人）に達し、「危険になった」と回答している人は一人もいなかった。

ラウンドアバウト整備により、従道路から交差点に入る交通との交錯機会が減少するとともに、自転車通行位置が明確になり自動車交通からの視認性が向上することで安全性が増したと考えられる。（図 16）
