CCTVカメラの画像処理を用いた 暴風雪時の視程障害検知に関する研究

A Study on the Detection of Deterred Driver's Visibility Caused by Snowdrifts by the Use of Image Processing

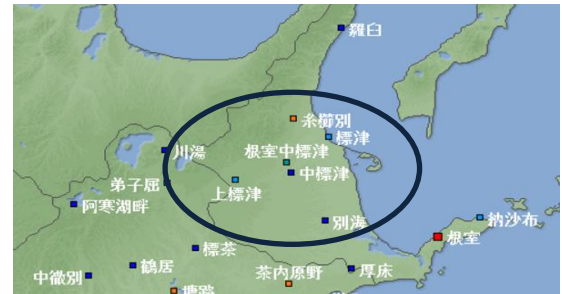
図-2 対象エリア

本研究の対象エリアとして、根室中標津方面の道路カメラを画像処理の対象エリアとした(図-2の丸枠エリア)。対象エリアには、表-3に示す20箇所のCCTVカメラがある。各CCTVカメラで撮影された道路画像を分析した結果、視界不良が見られたCCTVカメラは、越川2、標津町北、中標津町の3つであった。これらのCCTVカメラを解析対象とし、3章にて実例を踏まえながら検証する。

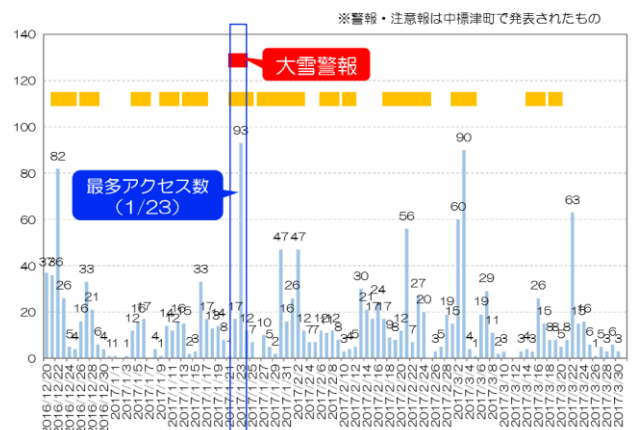
図-4 吹雪丸の日時別アクセス数分布

対象とする3つのCCTVカメラにて、2016年12月1日～2月21日の解析対象期間内に、視界不良が起きた日を特定した。2016年は、12月6日・9日・11日・27日に起きていた。2017年は、図-4に示す「吹雪丸」のアクセスが多かった日時と近い、1月23日、2月19日に視界不良が発生した。以上を踏まえ、12月上旬、1月下旬、2月中旬の6日間を本研究の分析対象日時とした。「吹雪丸」とは、株式会社シー・イー・サービスが主体となって運営し、道路管理者向けにリアルタイムな吹きだまりや、視界不良の情報を提供しているシステムサイトのことを指す²⁾。

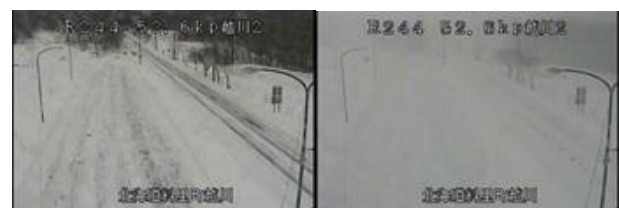
2016/12/27 10:30 WIPS:8.6 2016/12/27 11:00 WIPS:5.9
図-6 気象と視界の変化[越川2カメラ]

最初の事例は、2016年12月27日午前11時に、国道244号越川2カメラで捉えた視界不良である。斜里地点の地域気象観測システムデータによると、日中の降水量は0mmだった。気温は、前日の12月26日18時頃より氷点下となり、20時や22時、23時30分には0.5mmの降水が観測されていた。したがって、前日に降り堆積した雪が、翌日に風速が上昇したことにより舞い上げられ、視界不良が発生したと推測される。斜里アメダス地点より、越川2カメラに近い位置に設置されている、図-6(2)の根北峠のテレメータによる観測データでは、視界不良が生じる直前に風速は上昇しているが、その後は収束し、WIPSも9付近の数値帯域にて推移している。

この事例では、斜里アメダスと根北峠テレメータにて、風速の推移に差が見られた。これは、設置されている場所や、観測点の地表からの高さの差異などに起因すると考えられる。しかし、双方のデータから得られる結果を複合的に用いることで、風による視界不良の検知の精度向上に寄与できると考える。

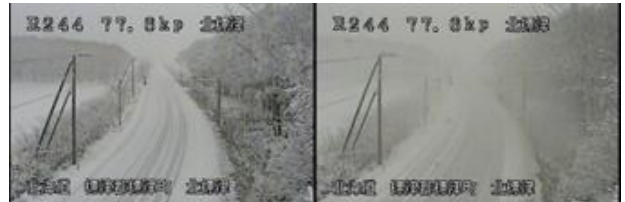
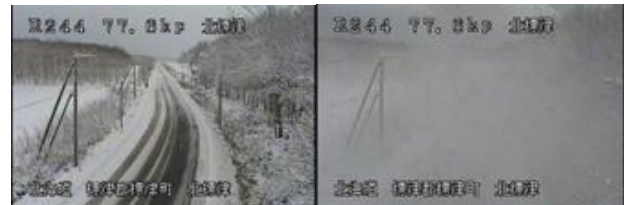
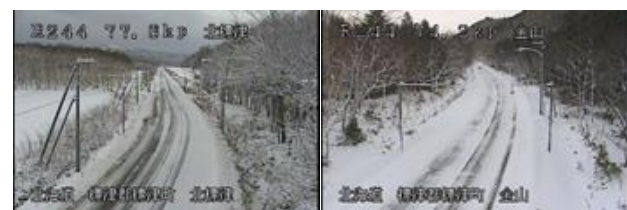
2016/12/06 16:00 WIPS:10.4 2016/12/06 15:45 金山地点
図-8 気象と視界の変化[標津町北カメラ]

国道244号標津町北カメラで発生した視界不良のうち、最初の事例は、図-8(3)の2016年12月6日13時45分に発生した視界不良を捉えたものである。標津地点の地域気象観測システムによると、当時午前中から正午過ぎにかけて0.5mmの降水が観測されており、視界不良発生時刻は降水量0mmであった。したがって、午前中に降った雪が、図-8(1), (2)に示す風速の変化と共に、視界不良を発生させたと推測される。

また、この日は15時45分にも、図-8(4)の一時的な視界不良が発生した。標津アメダスデータでは、その時間帯は風速は収束していた。標高の近い根北峠テレメータによると、図-8(2)に示す通り、標津アメダスの観測値

より、風速は大きい値で変化をしており、吹雪により発生した視界不良ではないかと考えられる。

標津町北カメラに隣接して設置されている、金山カメラの同時刻の画像を分析すると、視界不良は生じていない。それゆえ、一時的にこの地点へ急な風が流れ込み、

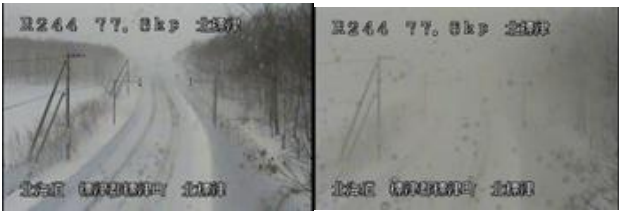
2016/12/11 12:15 WIPS:8.5 2016/12/11 13:15 WIPS:5.8
図-9 気象と視界の変化[標津町北カメラ]

次の事例は、5日後の12月11日13時15分に捉えた視界不良である。この日は天候状況が良好ではなく、視界不良の発生時刻前後でも、レンズに水滴が付着し、画像が見えづらい状態となっている。しかし、視界は確保されており、標津アメダスデータによると、降水量は終日0mmではあるが、2日前の12月9日正午過ぎから0.5mm~1mmの降水が観測されていた。降水時の気温は0℃前後とやや高いものの、その後徐々に気温を下げ、10日から11日にかけては氷点下5℃前後で推移していた。したがって、2日前に降雪した雪が、気温の低下により乾燥し、風により舞い上がり、視界不良を発生させたと考えられる。(図-9(3))

図-9(1), (2)にそれぞれ示した標津アメダスと根北峠テレメータの推移では、風速の変化に差がある。しかし、標津町北カメラとの距離や、地表からの高さを踏まえると、根北峠テレメータのほうが標津町北カメラに近

いため、信頼性は高いと考えられる。一つ前の、12月6日の事例では両者に大きく風速の変化に差がないのに対し、この事例では差があるのは、降雪状況や気圧の配置により、風向・風速が常に変化することが要因であろう。

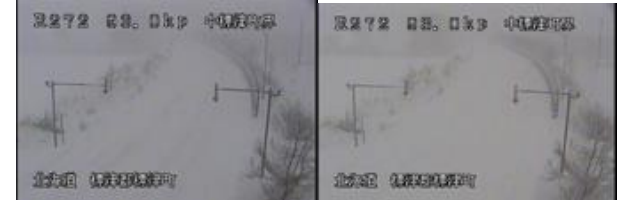
2016/12/09 13:30 WIPS:6.9 2016/12/09 14:30 WIPS:6.5
図-10 気象と視界の変化[中標津町カメラ]

国道272号中標津町カメラでは、2016年12月9日に視界不良を捉えた。ここでは、中標津町カメラに近い、根室中標津地点の地域気象観測システムデータを用いる。図-10(1)に示すWIPSと根室中標津アメダスデータによる

と、正午過ぎから16時頃にかけて、風速は上昇しWIPSは下降している。降水は、正午過ぎから夕方にかけて0.5mm～1.5mmと観測されており、気温は早朝が氷点下10～13°Cで推移、その後、午後は氷点下2°C付近へと上昇し推移していた。したがって、風雪により発生した視界不良であると考えられる。

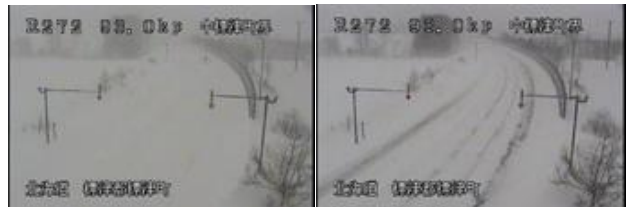
2017/01/23 07:30 WIPS:7.4 2017/01/23 10:30 WIPS:7.8
図-11 気象と視界の変化[中標津町カメラ]

最後の事例は、2017年1月23日に捉えた降雪を伴う視界不良の事例である。この日の前後は、新千歳空港の滑走路が一時閉鎖され、遅延や欠航が相次ぐなど道内に寒波が到来した時期であり、早朝まで風も強く、根室中標津アメダスによれば降水量は0.5mmと観測されていた。

図-11(1)に示すように、WIPSの変化が小さい要因は、明け方より視界が悪く、圧雪アイスバーン状態で、路面が白くコントラストの対比が鮮明とならず、WIPSが低く算出されているためであろう。
