停車場線無信号横断歩道における安全島の整備 と横断者・車両挙動分析

本稿では、県道400号春日部停車場線における安全島の計画概要と構造上の特徴について述べる。また、安全島の整備前後にビデオ撮影調査を実施し、整備前後の横断者の横断特性の変化、横断歩道付近を走行する車両挙動の変化、横断時の安全性の評価などの分析結果について報告する。

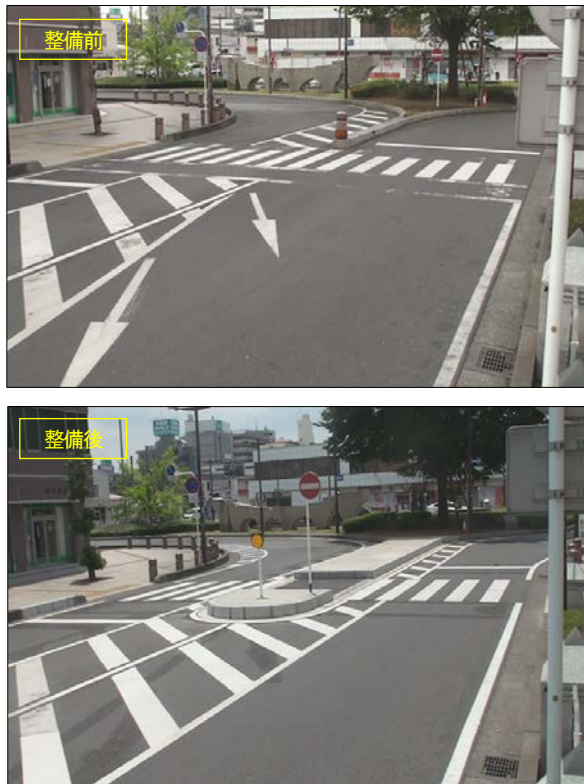
図-2 現地状況写真

(上段：安全島整備前，下段：安全島整備後)

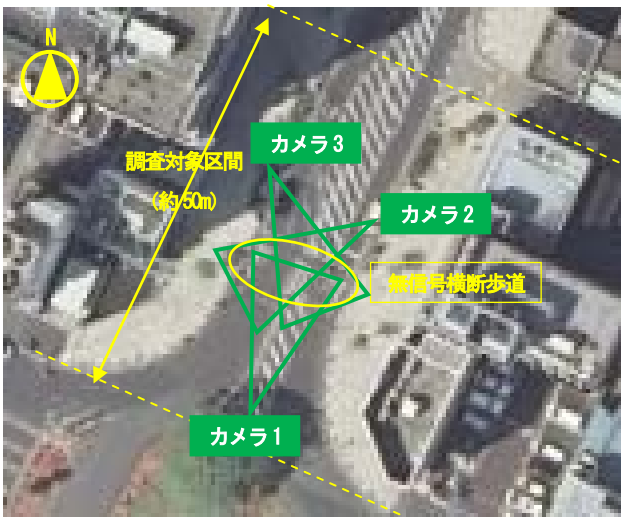
図-4 調査対象区間とビデオカメラの設置位置

本研究では、県道40号春日部停車場線に設置された安全島周辺を対象としたビデオ観測調査を実施した。本調査は、安全島周辺の交通状況を把握し、横断者および車両の挙動を取得することを目的に実施した。調査対象区間（以下、本区間）は、横断歩道上の横断者および通過車両の挙動に加え、横断歩道周辺での横断歩道外横断の発生状況も観測するため、南側はロータリー合流・分流部、北側は細街路の接続箇所までの約50mとした。

調査方法は、本区間を網羅的に視認できる道路付属物にビデオカメラを設置し、横断者の行動およびその時の交通状況を観測した。調査を実施した期間および時間帯を表-1、調査対象区間およびビデオカメラの設置位置を図4、ビデオカメラの画角を図5に示す。

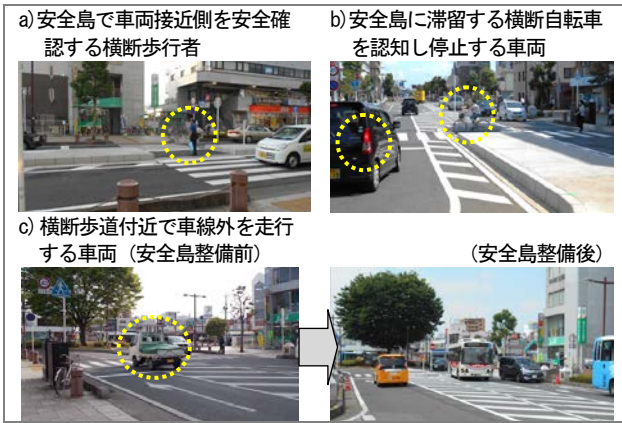
図-6 横断施設付近の交通状況

- ・事後調査実施日においては、車両接近側の安全確認を行っている横断歩行者がみられた(図-6左上)。
- ・事後調査実施日においては、安全島に滞留する横断自転車を認知し、横断歩道手前で停止する車両がみられた(図-6右上)。
- ・事前調査実施日においては、横断歩道付近で車線外

を走行する車両がみられたが、整備された安全島により抑止されている(図-6左下)。
