# 6号向島線における可変表示LED板の効果検証

追突事故を防ぐことを目的として6号向島線（上り）に試験的に設置した可変表示LED板の概要と、その効果検証を追突事故発生件数、ETC2.0によるプローブデータ、webアンケートの結果を用いて分析した。

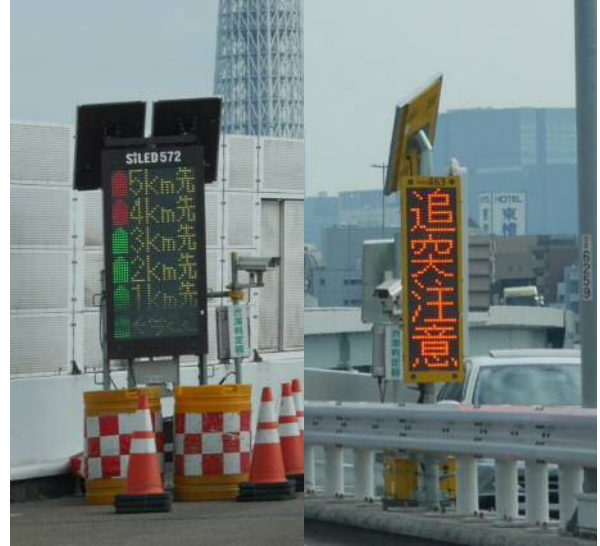
対策内容は次の通りである。LED板5台(図-2)を約1km間隔で設置し、6地点に設置したスピードセンサーの判定結果に応じて表示内容を決定する。表示内容と表示条件を表-1に示す。6台のスピードセンサーで渋滞の有無(渋滞判定ON:時速40km/h未満, OFF:時速40km/h未満)を判定し、可変表示板LED板の位置から何km先で渋滞が発生しているかによって表示内容を決定している。

図-2 可変表示LED板  
(非常駐車帯側(左)・中央分離帯側(右))

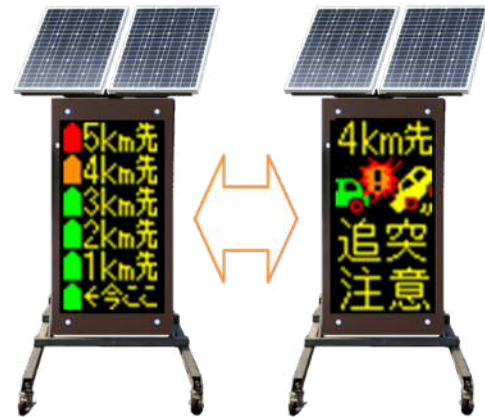
表示内容の例をいくつかのパターンに分けて説明する。全てのスピードセンサーの渋滞判定がOFFの場合(渋滞が発生していないとき),『事故多発区間』・『走行注意』の交互表示など、追突事故等に気をつけて走行頂くようメッセージを各LED板で流している。そのほか、最も下流側のLED板では『1km先車線減少』・『走行注意』という表示を出し、その先の道路構造についても注意喚起を行っている。渋滞が発生している場合の表示例として、最も下流側のスピードセンサー付近のみが渋滞している場合を想定する。最も上流側に設置している板では図-3の通り『路線の渋滞状況』と『4km先追突注意』の交互表示を行う。上流から3台目のLED板では図-4のように『2km先渋滞』と『追突注意』を交互表示している。このように渋滞地点までの距離を各LED板で案内し連続的に注意喚起を行う。LED板の設置地点が渋滞している場合には渋滞中である旨の表示を行っている。

図-3 表示内容例(最上流側・渋滞時)

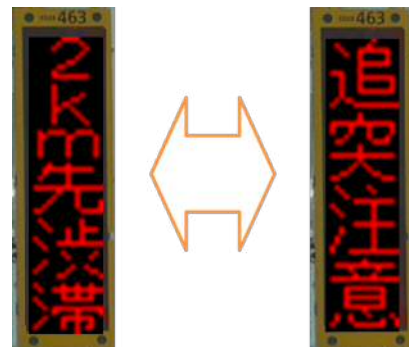
図-4 表示内容例(中央分離帯側・渋滞時)

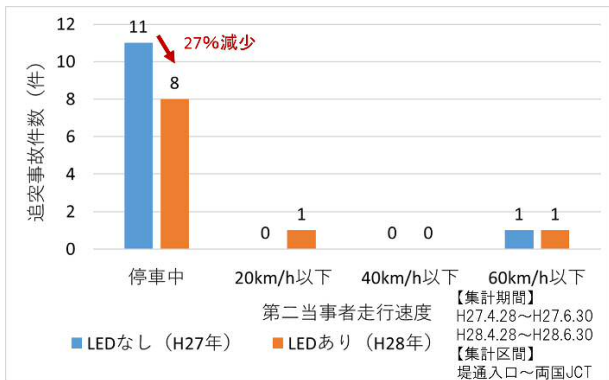
対策前後の追突事故発生状況を図-5に示す。対策前後では第二当事者が停車中だった事故（停止車両への追突事故）が11件から8件へ27%減少している。渋滞中の追突事故や渋滞末尾への追突事故が減少したと考えられる。

図-5 第二当事者速度別事故発生件数の変化

可変表示LED板の設置により、連続的に注意喚起がなされたことが追突事故の減少につながったのではないかと考えられる。

効果検証(1)では渋滞中や渋滞末尾等、停車中車両への追突事故件数が27%減少したことを明らかにした。また、ETC2.0によるプローブデータを用いて行った、急減速発生状況の分析では、0.75Gよりも強いブレーキの発生割合が半減し、余裕を持ったブレーキが行われるようになったことを示した。
